Ano Fab.	Placa	Nº Chassi	Tipo Veículo	Combustível	Fabricante	Modelo
2010	IQN7B85	8AGCN48X0AR164589		Flex	GM	CHEVROLET AGILE LTZ
Ano	Renavam	Nº Câmbio	Cor	Nº Motor	Capacidade	Kilometragem
2010	195170652		BRANCA	U55023548	5	89.024

**Análise dos Itens**

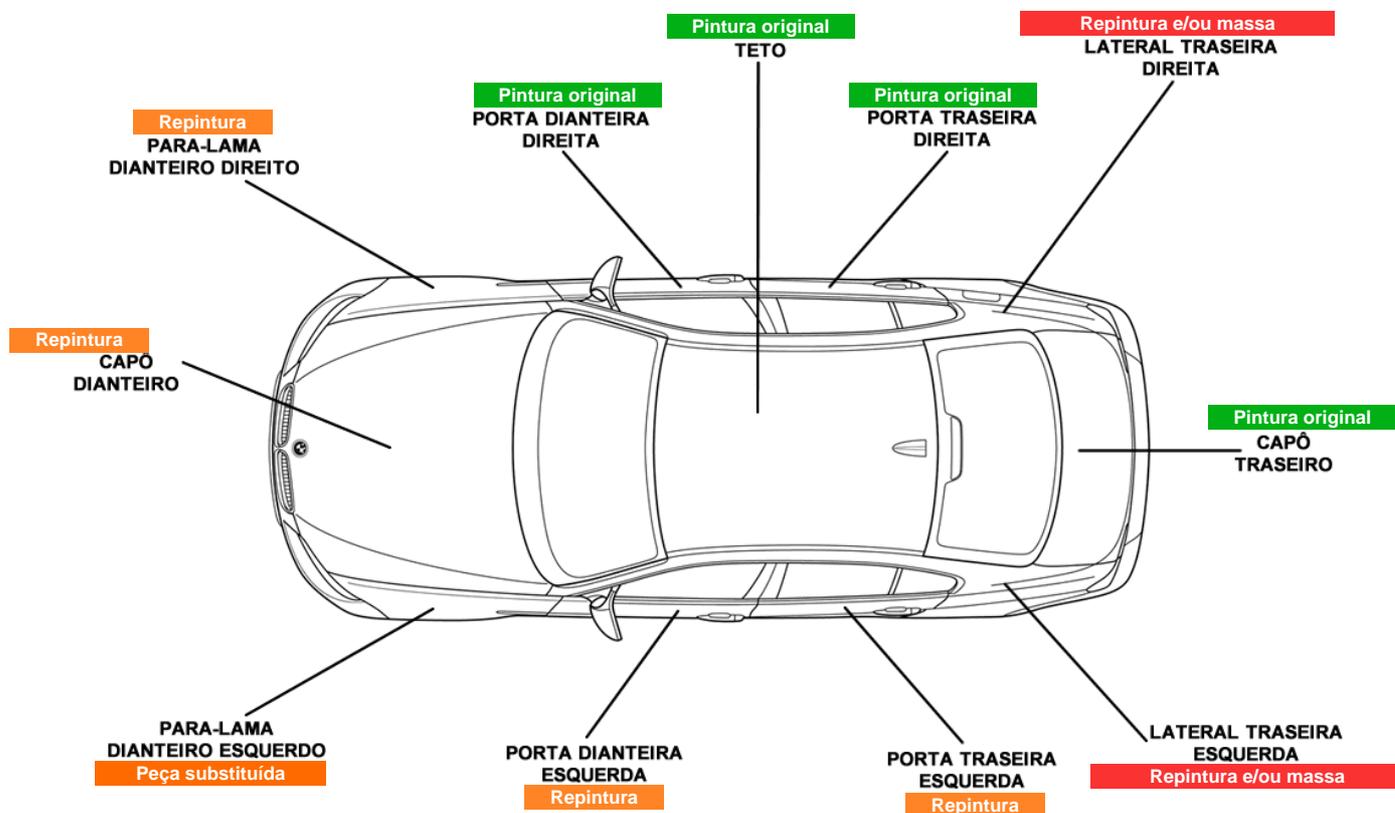
Análise de pintura

EM ANEXO FOTO AMPLIADA DAS GRAVAÇÕES DO CHASSI E MOTOR;
EM ANEXO CONSULTA DOCUMENTAL;
NÃO FOI VERIFICADO O FUNCIONAMENTO MECÂNICO DESTE VEICULO;
VEICULO COM REPINTURA NO CAPO DIANTEIRO;
PARA-LAMA ESQUERDO E PARA-CHOQUE DIANTEIRO FORAM SUBSTITUIDOS;
PORTA DIANTEIRA ESQUERDA E TRASEIRA ESQUERDA COM REPINTURA;
LATERAL TRASEIRA ESQUERDA E DIREITA COM REPINTURA;
PORTA TRASEIRA DIREITA ORIGINAL COM AMASSADO NO FRISO;
PARA-LAMA DIREITO COM REPINTURA;
CARRO LEVOU UMA LEVE BATIDA NO LADO DIANTEIRO ESQUERDO, ONDE NÃO AFETOU A ESTRUTURA DO VEICULO;
VOLANTE COM DESGASTE;
4 RODAS COM ARRANHÃO;
PNEU ESTEPE AINDA É O ORIGINAL;
MOLDURAS INTERNAS DO PORTA-MALAS COM ALGUNS ARRANHÕES;
