## APROVADO COM APONTAMENTO

## DADOS GERAIS DO VEÍCULO

NO. LAUDO:	4951069
DATA DE VISTORIA:	30/07/2025 12:00:01
MARCA:	PEUGEOT
MODELO:	208 ALLURE BVA
COR:	PRATA
ANO FABRICAÇÃO:	2016
ANO MODELO:	2016
PLACA:	QHX8782
RENAVAM:	01080867543
KM:	79341
COMBUSTÍVEL:	FLEX
UNIDADE:	BELO HORIZONTE PORTAL
CLIENTE:	BMZ

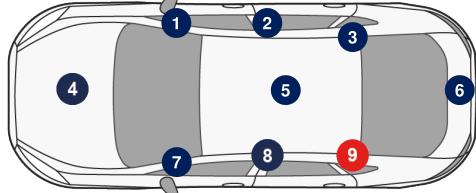
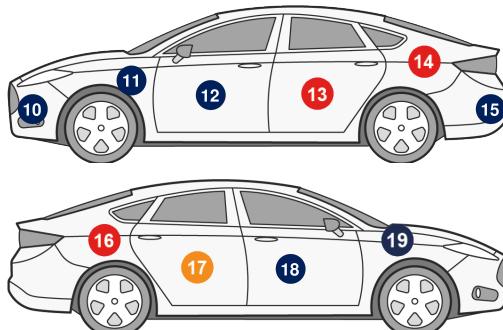
## PINTURA

1 - COLUNA DIANTEIRA DIREITA:	PINTURA EM BOAS CONDIÇÕES
2 - COLUNA CENTRAL DIREITA:	PINTURA EM BOAS CONDIÇÕES
3 - COLUNA TRASEIRA DIREITA:	PINTURA EM BOAS CONDIÇÕES
4 - CAPÔ DIANTEIRO:	PINTURA EM BOAS CONDIÇÕES
5 - TETO:	PINTURA EM BOAS CONDIÇÕES
6 - TAMPA TRASEIRA:	PINTURA EM BOAS CONDIÇÕES
7 - COLUNA DIANTEIRA ESQUERDA:	PINTURA EM BOAS CONDIÇÕES
8 - COLUNA CENTRAL ESQUERDA:	PINTURA EM BOAS CONDIÇÕES
9 - COLUNA TRASEIRA ESQUERDA:	PEÇA RETOCADA COM MASSA

10 - PARA-CHOQUE DIANTEIRO:	NÃO APLICADO
11 - PARA-LAMA DIANTEIRO ESQUERDO:	PINTURA EM BOAS CONDIÇÕES
12 - PORTA DIANTEIRA ESQUERDA:	PINTURA EM BOAS CONDIÇÕES
13 - PORTA TRASEIRA ESQUERDA:	PEÇA RETOCADA COM MASSA
14 - LATERAL TRASEIRA ESQUERDA:	PEÇA RETOCADA COM MASSA
15 - PARA-CHOQUE TRASEIRO:	NÃO APLICADO

16 - LATERAL TRASEIRA DIREITA:	PEÇA RETOCADA COM MASSA
17 - PORTA TRASEIRA DIREITA:	PINTURA EM BOAS CONDIÇÕES COM RETOQUE
18 - PORTA DIANTEIRA DIREITA:	PINTURA EM BOAS CONDIÇÕES
19 - PARA-LAMA DIANTEIRO DIREITO:	PINTURA EM BOAS CONDIÇÕES

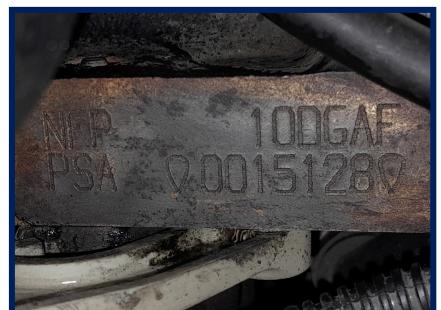
Motor

DENTRO DOS PADRÕES HABITUais DO FABRICANTE  
 COINCIDE PARCIALMENTE COM A BIN, PODENDO SER EXIGIDO REGULARIZAÇÃO PELO ÓRGÃO COMPETENTE

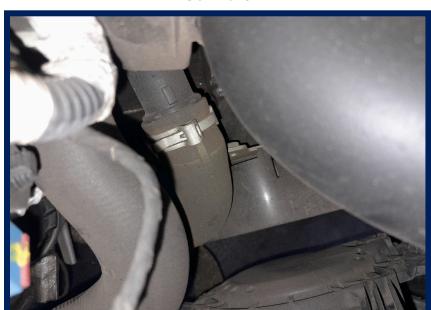
Câmbio

NUMERAÇÃO OBSTRUÍDA (ITEM EXCLUÍDO DO PARECER)

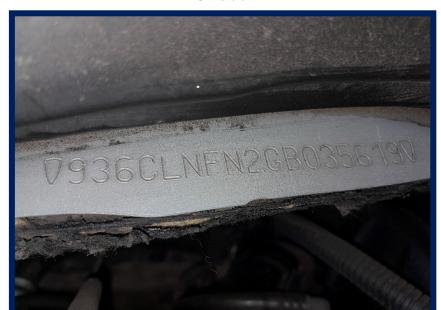
Chassi

NUMERAÇÃO IDENTIFICADORA : DENTRO DOS PADRÕES HABITUais DO FABRICANTE  
 CHAPA SUPORTE : REGIÃO ÍNTegra

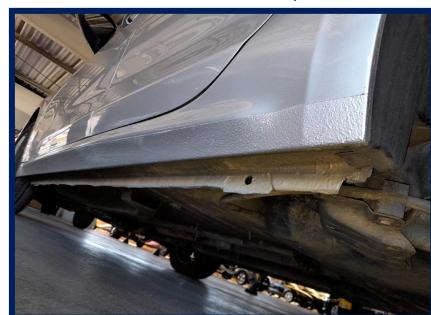
Caixa De Ar Esq

FOLHA LAT. TRASEI. DIR. :	SEM AVARIAS APARENTEIS
FOLHA LAT. TRASEI. ESQ. :	REPARADO/RECUPERADO (COM DESCRAVAMENTO DE PONTOS DE SOLDA)
CAIXA DE AR DIREITA .:	SEM AVARIAS APARENTEIS
CAIXA DE AR ESQUERDA .:	REPARADO/RECUPERADO (COM DESCRAVAMENTO DE PONTOS DE SOLDA)
COLUNA ESQ. (A) .:	SEM AVARIAS APARENTEIS
COLUNA ESQ. (B) .:	SEM AVARIAS APARENTEIS
COLUNA ESQ. (C) .:	FOLHA EXTERNA REPARADA CM DESCRAVAMENTO DE PONTOS DE SOLDA
COLUNA DIR. (A) .:	SEM AVARIAS APARENTEIS
COLUNA DIR. (B) .:	SEM AVARIAS APARENTEIS
COLUNA DIR. (C) .:	SEM AVARIAS APARENTEIS
