PLACA: KAK4F92
MODELO DO VEÍCULO: GOL 1.0

VISTORIA CERTICAR

NO. LAUDO:	4618189
DATA DE VISTORIA:	07/04/2025 12:38:22
MARCA:	VOLKSWAGEN
MODELO:	GOL 1.0
COR:	BRANCA
ANO FABRICAÇÃO:	2007
ANO MODELO:	2008
PLACA:	KAK4F92
RENAVAM:	00929905067
KM:	201157
COMBUSTÍVEL:	FLEX
UNIDADE:	BRASÍLIA - ASA NORTE
CLIENTE:	RR VISTORIAS AUTOMOTIVAS LTDA

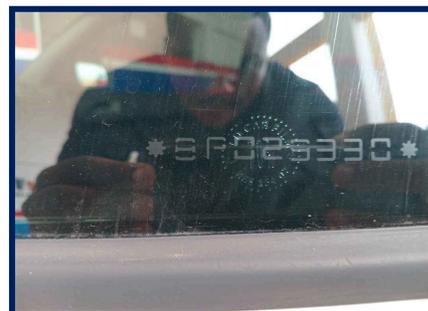
Gravação do vidro

PARABRISA :	GRAVAÇÃO NÃO ORIGINAL / COINCIDE COM O CHASSI
PORTA DIANTE. ESQ. :	GRAVAÇÃO ORIGINAL / COINCIDE COM O CHASSI
PORTA TRAS. ESQ / LAT TRAS. ESQ. :	GRAVAÇÃO ORIGINAL / COINCIDE COM O CHASSI
VIGIA TRASEIRO. :	GRAVAÇÃO ORIGINAL / COINCIDE COM O CHASSI
PORTA TRAS. DIR / LAT TRAS. DIR. :	GRAVAÇÃO ORIGINAL / COINCIDE COM O CHASSI
PORTA DIANTE. DIR. :	GRAVAÇÃO ORIGINAL / COINCIDE COM O CHASSI

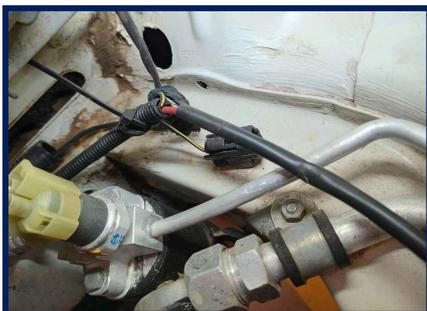
Longarina dianti/direita

LONGARINA DIANTEI. ESQ. :	PEQUENO REPARO/AVARIA
LONGARINA DIANTEI. DIR :	PEQUENO REPARO/AVARIA
TORRE DO AMORTECEDOR DIANTEI. ESQ. :	SEM AVARIAS APARENTES
TORRE DO AMORTECEDOR DIANTEI. DIR. :	SEM AVARIAS APARENTES
PAINEL CORTA FOGO . :	SEM AVARIAS APARENTES
PAINEL DIANT. INF./SUP. OU ALMA DO PARACHOQUE:	RECUPERADO
CRASHBOX (PARAFUSADO) . :	SEM AVARIAS APARENTES
CRASHBOX/QUADRO DO RADIADOR (SOLDADO) . :	SEM AVARIAS APARENTES
PARALAMA INT. DIANTEI. DIR. :	SEM AVARIAS APARENTES
PARALAMA INT. DIANTEI. ESQ. :	SEM AVARIAS APARENTES

PAINEL DIANTEIRO AMASSADO/RECUPERADO ,LONGARINAS DIANTEIRAS COM SOLDA NA PARTE INICIAL POR CONTA DO PAINEL TRASEIRO, CAIXA DE AR ESQUERDA AMASSADA, CAIXA DE AR DIREITA RECUPERADA COM PONTOS DE SOLTA E MASSA , ASSOALHO PORTA MALAS CORROSÃO MÉDIA, PAINEL TRASEIRO SUBSTITUÍDO , PONTOS DE SOLDA , TRILHO TRASEIRO ESQUERDO COM AMASSADO NOS TRILHOS

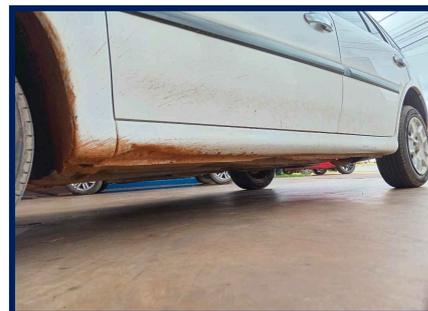
Caixa De Ar Esq

FOLHA LAT. TRASEI. DIR. :	REPARADO
FOLHA LAT. TRASEI. ESQ. :	SEM AVARIAS APARENTES
CAIXA DE AR DIREITA . :	REPARADO
CAIXA DE AR ESQUERDA . :	AMASSADO/AVARIADO
COLUNA ESQ. (A) . :	SEM AVARIAS APARENTES
COLUNA ESQ. (B) . :	SEM AVARIAS APARENTES
COLUNA ESQ. (C) . :	SEM AVARIAS APARENTES
COLUNA DIR. (A) . :	SEM AVARIAS APARENTES
COLUNA DIR. (B) . :	SEM AVARIAS APARENTES
COLUNA DIR. (C) . :	SEM AVARIAS APARENTES

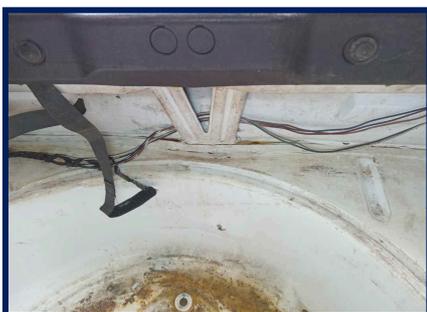
Junção Assoalho/Painel Tras

LONGARINA TRASEI. ESQ. :	SEM AVARIAS APARENTES
LONGARINA TRASEI. DIR. :	SEM AVARIAS APARENTES
CAIXA DE RODA TRASEI. ESQ. :	SEM AVARIAS APARENTES
CAIXA DE RODA TRASEI. DIR. :	SEM AVARIAS APARENTES
PAINEL TRASEIRO . :	AMASSADO
CONDIÇÕES DA CAÇAMBA (COMPART. DE CARGA) . :	NÃO APLICADO
PAINEL TRAS. DA CABINE (SEPARAÇÃO CAÇAMBA):	NÃO APLICADO

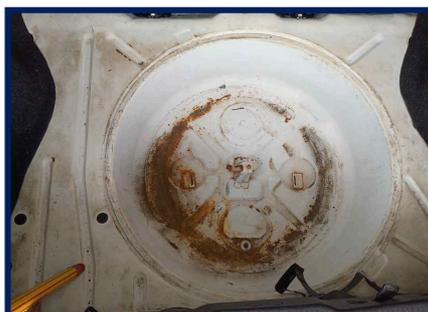
Assoalho Int. Portamalas

ASSOALHO DO PORTAMALAS / CAÇAMBA . :	CORROSÃO MÉDIA
CAIXA DE ESTEPE(DIVISÃO ASSOALHO DO PORTAMALAS):	SEM AVARIAS APARENTES
ALONGAMENTO DE CHASSI (PESADOS) . :	NÃO APLICADO
ESTRUTURA DO TETO . :	SEM AVARIAS APARENTES (ÁREA VISÍVEL)
FOLHA DO TETO . :	REPARADO
