Nº SOLICITAÇÃO: 32903455187 - DATA REALIZAÇÃO: 08/02/2022 15:28 - DATA IMPRESSÃO: 08/02/2022 17:32

DADOS DO VEÍCULO

PARECER FINAL

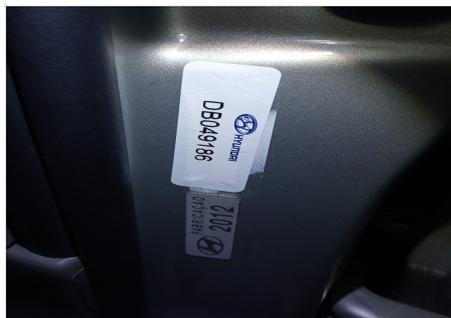
ETIQUETA

Observações: NADA CONSTA PARA HISTÓRICO DE ROUBO E FURTO. ETIQUETAS ESTÃO SUBSTITUÍDAS POR NOVAS, SOLICITADAS EM CONCESSIONÁRIA
