DADOS DO VEÍCULO

| Nº LAUDO: 695133 | QUILOMETRAGEM: 154379 KM |
| MODELO: DOBLO ESSENCE 1.8 | SITUAÇÃO CHASSI: EM CIRCULAÇÃO |

PARECER FINAL

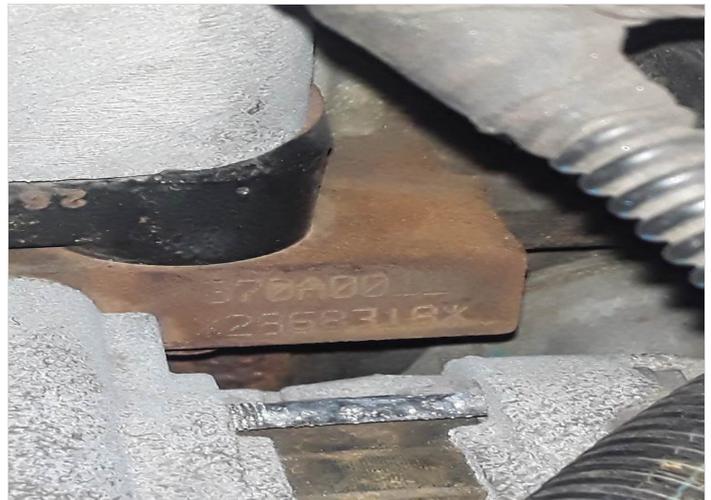
| | NR. DO MOTOR | NÚMERO DO MOTOR NÃO COINCIDE COM A BIN, PORÉM REGULARIZADO NA BASE ESTADUAL |

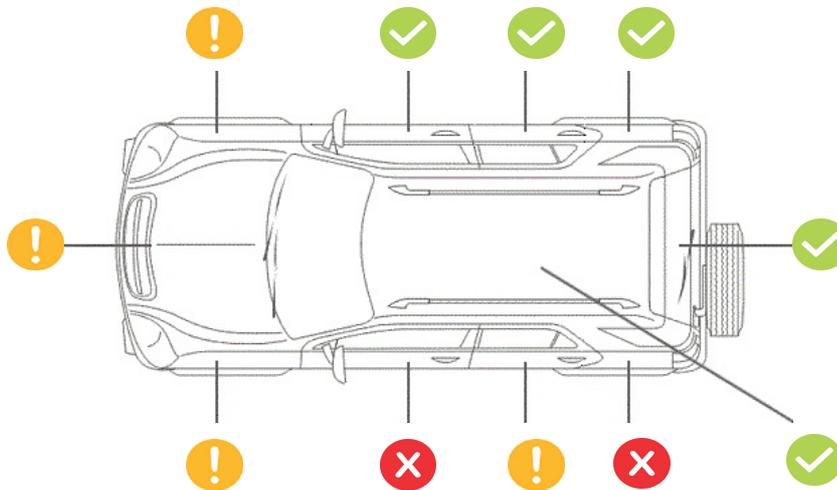
TESTE DE ESPESSURA DE PINTURA - COMPONENTES EXTERNOS

| | PINTURA | MAIS DO QUE 50% DAS PEÇAS EM AMARELO OU VERMELHO |
