## APRESENTAÇÃO

| NO. LAUDO: | 4920005 |
| MARCA: | RENAULT |
| MODELO: | LOGAN EXP 16 SCE |

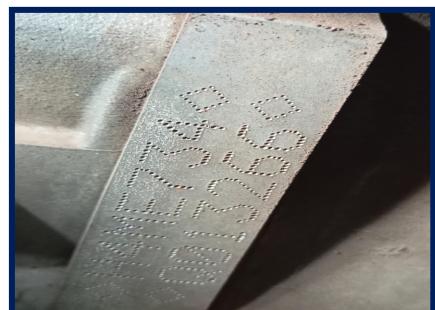
Motor

DENTRO DOS PADRÕES HABITUais DO FABRICANTE  
 É A MESMA QUE CONSTA NA BIN OU CRLV

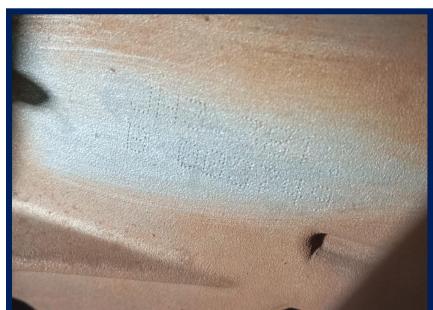
Câmbio

DENTRO DOS PADRÕES HABITUais DO FABRICANTE  
 NÃO POSSUI CADASTRO NA BIN

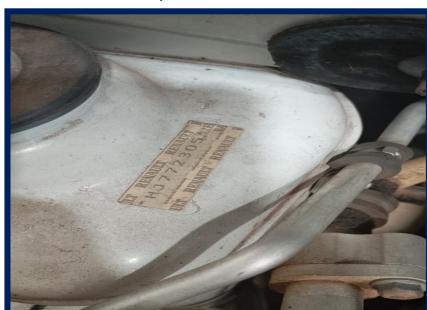
Etiqueta ETA Motor

| ETA MOTOR : | ETA DENTRO DOS PADRÕES / NUMERAÇÃO COINCIDE COM O CHASSI |

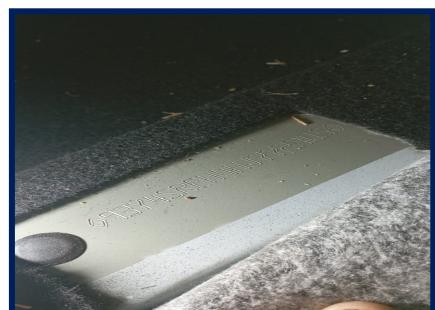
Chassi

NUMERAÇÃO IDENTIFICADORA : DENTRO DOS PADRÕES HABITUais DO FABRICANTE  
 CHAPA SUPORTE : REGIÃO ÍNTEGRA

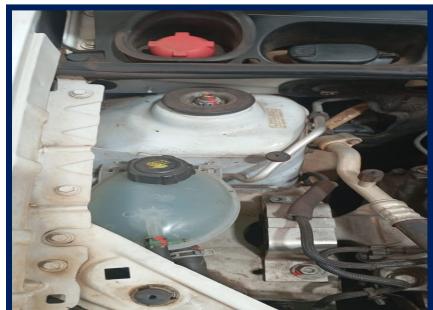
Torre amort diant/direita

| TORRE DO AMORTECEDOR DIANTEI. DIR. : | SEM AVARIAS APARENTEIS |

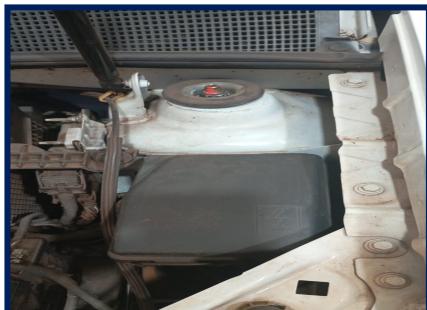
Torre amort diant/esquer

| TORRE DO AMORTECEDOR DIANTEI. ESQ. : | SEM AVARIAS APARENTEIS |

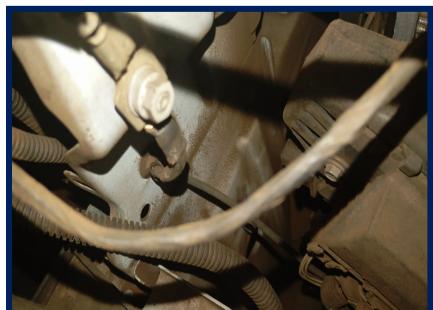
Longarina dianteira/esquerda

| LONGARINA DIANTEI. ESQ. : | REPARADO |

NO ATO DA VISTORIA O VEÍCULO ENCONTRA-SE COM PAINEL TRASEIRO, ASSOALHO DO PORTA MALAS, FOLHA LATERAL TRASEIRA DIREITA, LONGARINA DIANTEIRA DE AMBOS OS LADOS E PAINEL FRONTAL REPARADOS; CAIXA DE AR TRASEIRA DIREITA SUBSTITUIDA; FOLHA LATERAL TRASEIRA DIREITA PARCIALMENTE SUBSTITUIDA; KM APENAS PARA REGISTRO;  
\*\*VEÍCULO PASSÍVEL DE NÃO ACEITAÇÃO EM COMPANHIA DE SEGUROS\*\*

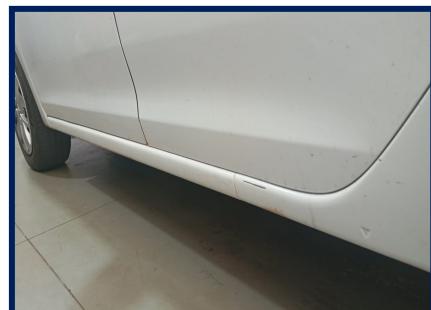
Caixa De Ar Esq

| CAIXA DE AR ESQUERDA .: | COM CARACTERÍSTICA DE SUBSTITUIÇÃO PARCIAL OU TOTAL |

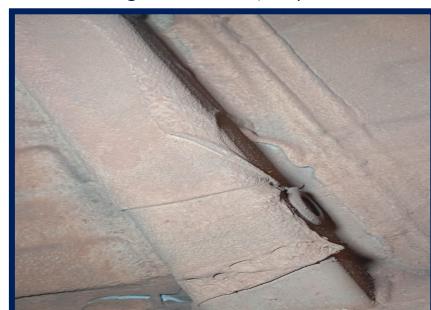
Longarina traseira/esquerda

| LONGARINA TRASEI. ESQ. : | SEM AVARIAS APARENTEIS |

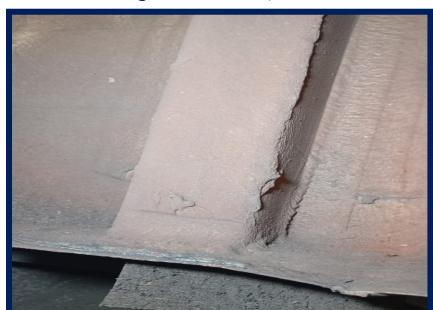
Longarina traseira/direita

| LONGARINA TRASEI. DIR. : | SEM AVARIAS APARENTEIS |

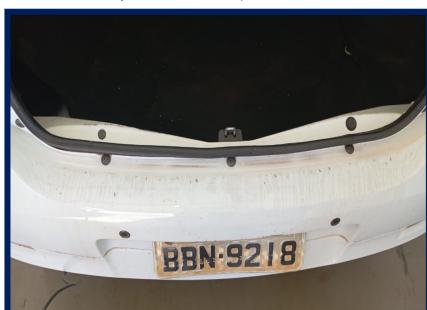
Junção Assoalho/Painel Tras

| PAINEL TRASEIRO .: | RECUPERADO |

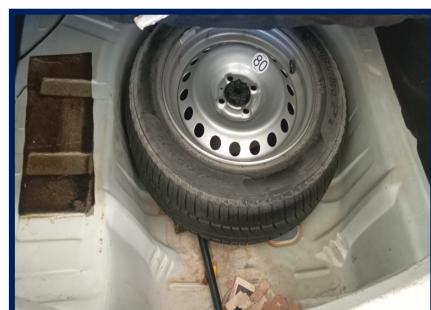
Assoalho Int. Portamalas

| ASSOALHO DO PORTAMALAS / CAÇAMBA .: | REPARADO |

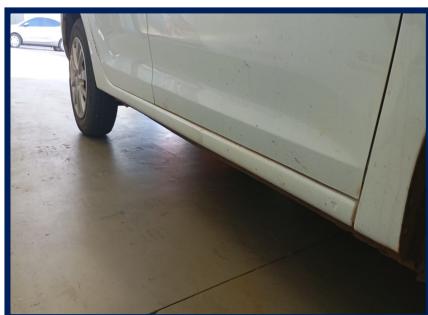
CAIXA DE AR DIR.

| CAIXA DE AR DIREITA .: | SEM AVARIAS APARENTEIS |
