Laudo de Vistoria Cautelar

GAB-6H89

OBJ0000644

Cliente:	PAULO RICARDO DE SIQUEIRA
Marca:	RENAULT
Modelo:	DUSTER 20 D 4X2A
Ano-Fabricação:	2016
Ano-Modelo:	2016
Cor:	branca

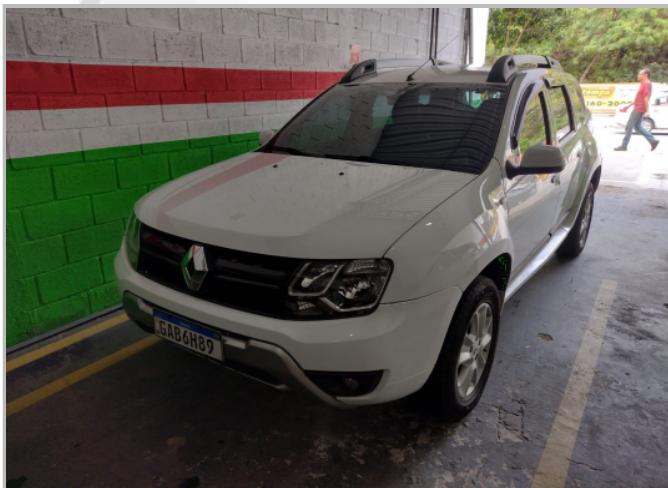
Foto da dianteira 45°

VEICULO APRESENTAVA-SE COM POSSIVEL REPINTURA POR COMPLETO EXCETO PORTA DIANTERIA E TRASEIRA LADO ESQUERDO E UMA AVARIA NO ASSOALHO NA PARTE EXTERNA.
