## DADOS GERAIS DO VEÍCULO

| NO. LAUDO: | 4624774 |
| MODELO: | PEUGEOT/208 ALLURE AT |
| PLACA: | GFF7A40 |

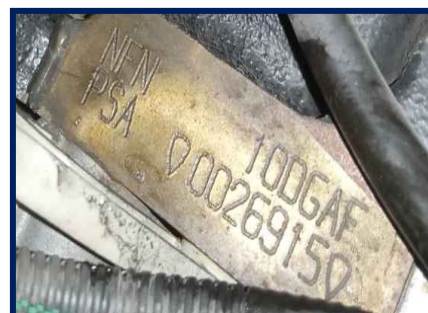
Motor

| COINCIDE PARCIALMENTE COM A BIN, PODENDO SER EXIGIDO REGULARIZAÇÃO PELO ÓRGÃO COMPETENTE | |

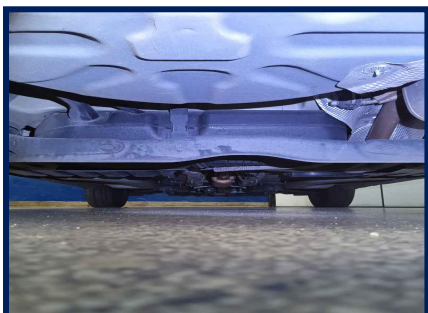
Assoalho Central

| ASSOALHO DO MONOBLOCO (HABITÁCULO, ÁREA VISÍVEL) . : | AMASSADO/AVARIADO |

.PAINEL TRASEIRO LEVEMENTE AMASSADO ,TRAVESSA DO ASSOALHO DO MONOBLOCO LEVE AMASSADO

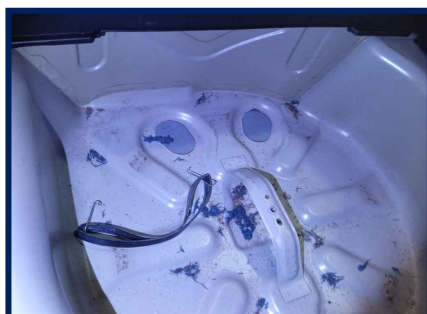
Junção Assoalho/Painel Tras

| PAINEL TRASEIRO . : | AMASSADO |
