DADOS GERAIS DO VEÍCULO

| NO. LAUDO: | 3611166 |
| DATA DE VISTORIA: | 12/04/2024 11:06:02 |
| MODELO: | HB20 |

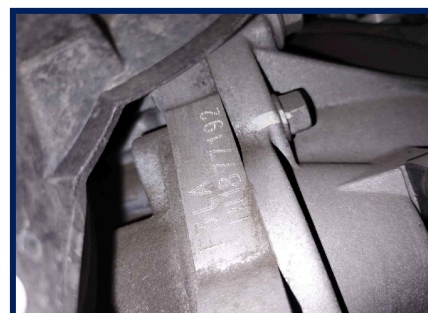
Motor

DENTRO DOS PADRÕES HABITUAIS DO FABRICANTE

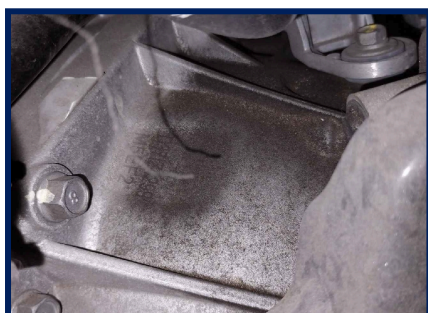
Câmbio

DENTRO DOS PADRÕES HABITUAIS DO FABRICANTE

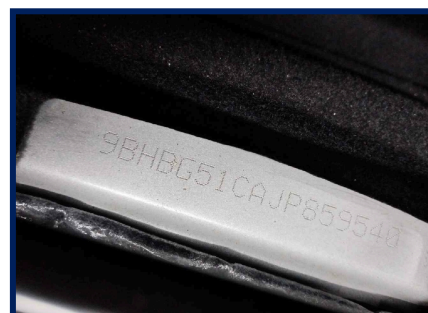
Chassi

NUMERAÇÃO IDENTIFICADORA : DENTRO DOS PADRÕES HABITUAIS DO FABRICANTE  
 CHAPA SUPORTE : REGIÃO ÍNTEGRA

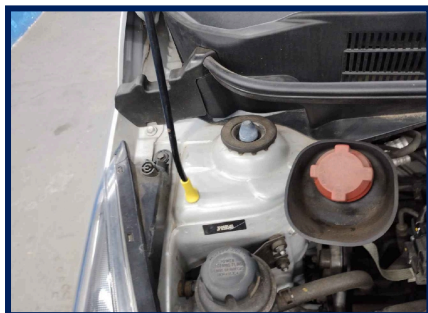
Torre amort diant/direita

SEM AVARIAS APARENTES

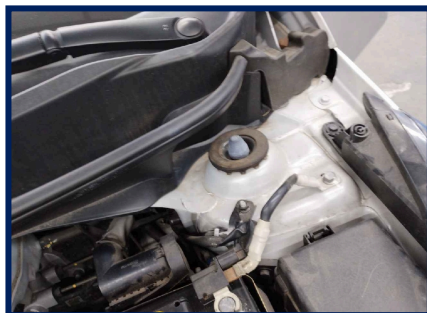
Torre amort diant/esquer

SEM AVARIAS APARENTES

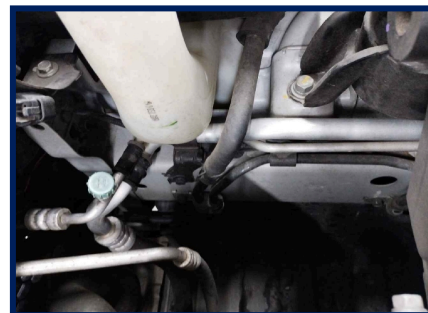
Longarina dianti/direita

SEM AVARIAS APARENTES

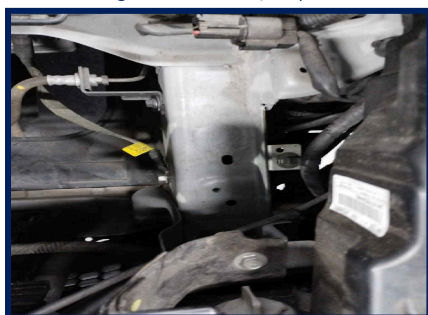
Longarina dianteira/esquerda

SEM AVARIAS APARENTES

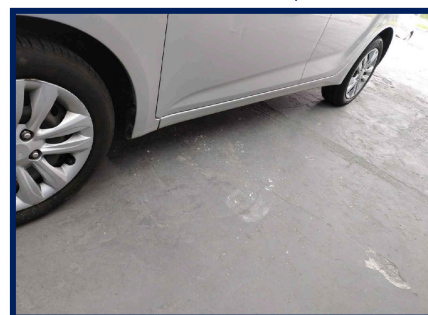
Caixa De Ar Esq

SEM AVARIAS APARENTES

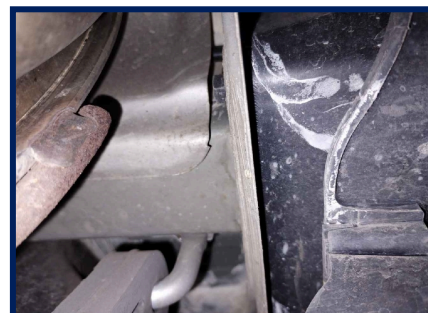
Longarina traseira/esquerda

SEM AVARIAS APARENTES

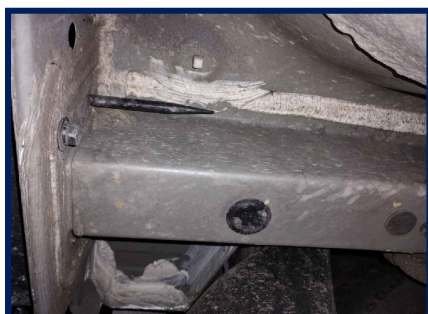
Longarina traseira/direita

SEM AVARIAS APARENTES

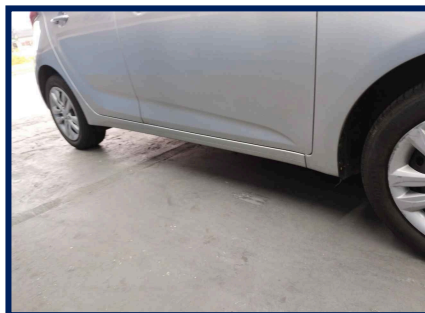
CAIXA DE AR DIR.

SEM AVARIAS APARENTES
