Laudo de Vistoria Cautelar

Número do Laudo:	194327	Data:	16/08/2022
Cliente:	PARTICULAR	Vistoriador:	VISTORIADOR e DIGITADOR
Digitador:	TURBOCAUT Vistoria cautelar e Mesa de análise	Doc Proprietario:	388.099.210-03
Nome Proprietário:	PARTICULAR

Marca:	JEEP	Modelo:	RENEGADE LNGTD AT
Ano de fab/Modelo	2015 / 2016	Cor:	BRANCA
Placa:	PEC-0164	Cidade:	JABOATAO DOS GUARARAPES
Nº do chassi (veículo):	988611122GK001158	Nº do Motor (Veículo):	552674682775820
Nº do chassi (cadastro):	988611122GK001158	Nº do Motor (Cadastro):	552674682775820
Nº do Câmbio:		Nº da Carroceria	NAO APLICAVEL
Fabricação do Chassi:	Não	Fabricação Motor:	Sim
Observação do Chassi:		Observação do Motor:

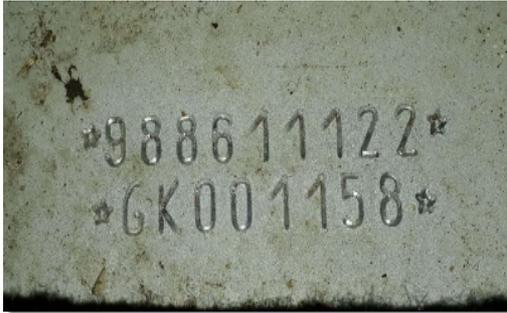
Chassi

- SEM CARACTERÍSTICAS APARENTES DE ADULTERAÇÃO / CONFERE COM A BIN

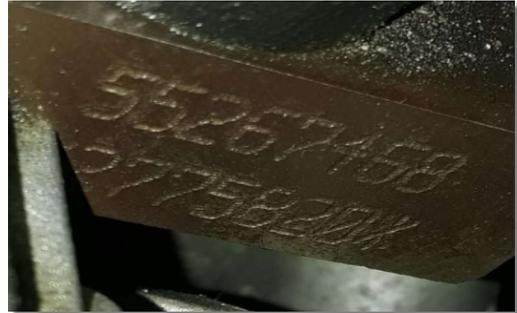
Motor

- MOTOR COM CARACTERÍSTICA APARENTEMENTE SEMELHANTE AS DO FABRICANTE, SEM VESTÍGIO DE ADULTERAÇÃO

- VEÍCULO COM N° DE MOTOR ACIMA DESCRITO SEM VESTÍGIOS DE ADULTERAÇÃO
- ANALISADO SEM CARACTERÍSTICAS APARENTES DE ADULTERAÇÃO

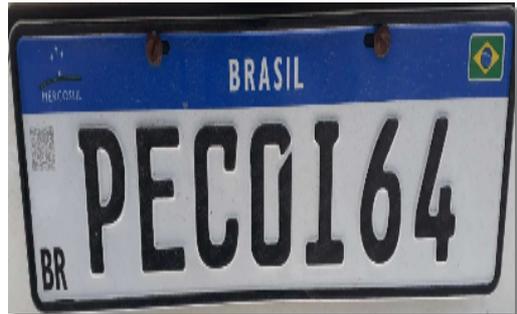
Placa

- PLACAS E LACRE APARENTEMENTE DENTRO DO PADRÃO

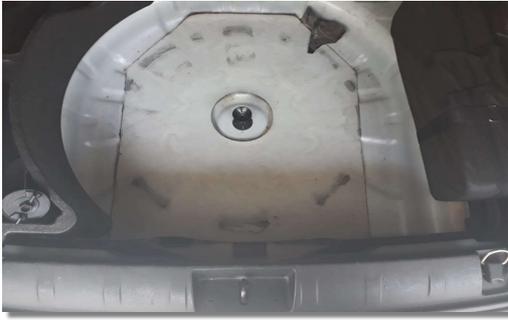
PAINEL TRASEIRO

- ORIGINAL

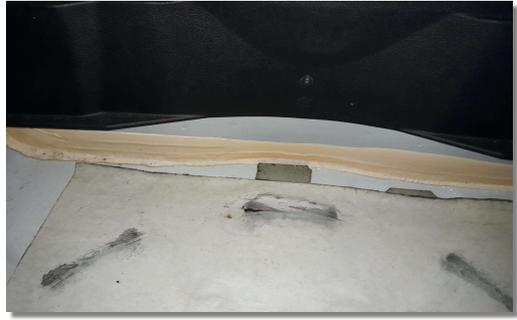
LONGARINA TRASEIRA ESQUERDA

- ORIGINAL

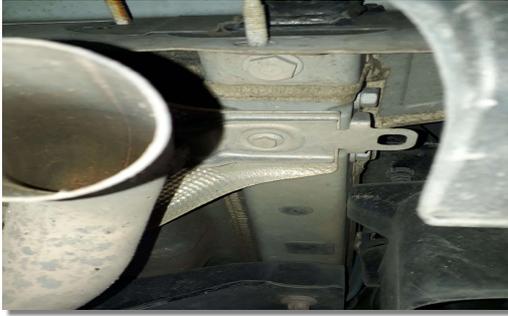
LONGARINA TRASEIRA DIREITA

- ORIGINAL

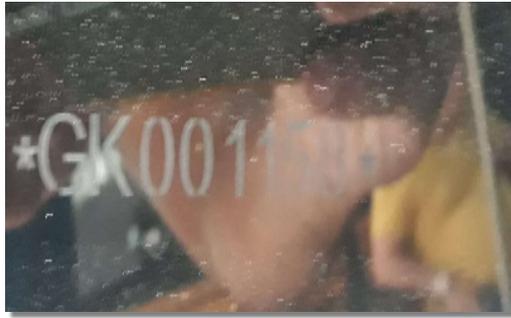
GRAVAÇÃO DO VIN OK

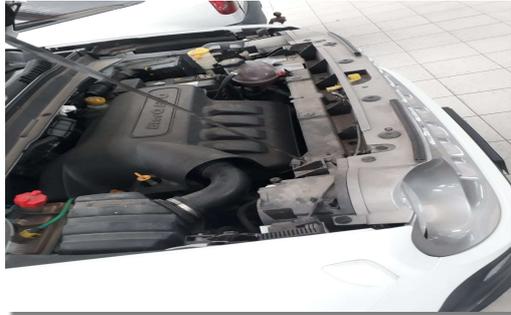
PAINEL FRONTAL

- ORIGINAL

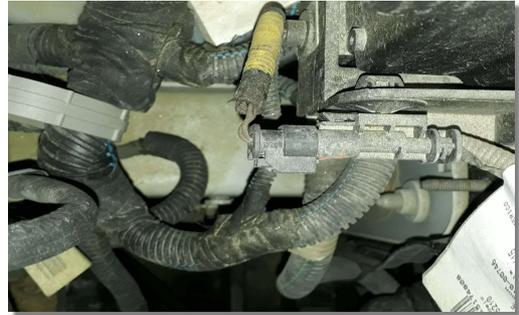
LONGARINA FRONTAL LADO DIREITO

- ORIGINAL

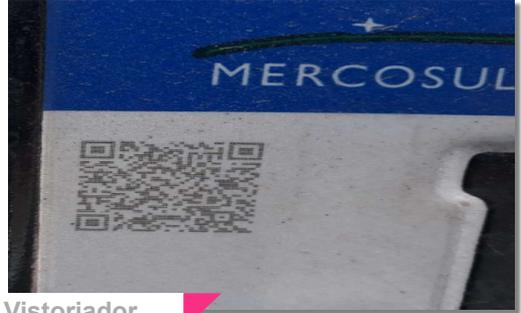
LACRE DE PLACA

- LACRE SEM VESTÍGIOS DE VIOLAÇÃO

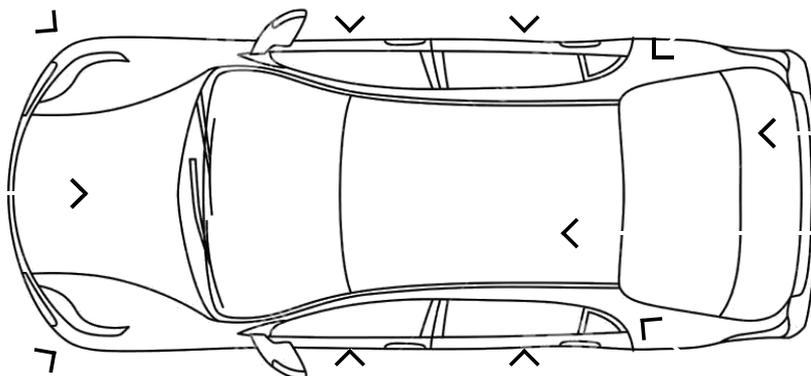
Análise Pintura

PINTURA ORIGINAL
