Nome: BMZ RESILIENCE

Ano Fab.	Placa	Nº Chassi	Tipo Veículo	Combustível	Fabricante	Modelo
2017	QBX2G21	9BGKT69V0HG225404	AUTOMÓVEL	Flex	CHEVROLET	PRISMA 1.4MT LTZ
Ano	Renavam	Nº Câmbio	Cor	Nº Motor	Capacidade	Kilometragem
2017	1111083689		BRANCA	GFHSD8957	5	85.587

**✓ Análise dos Itens****1 - CONDIÇÃO DA NUMERAÇÃO DO CHASSI** 100 - DENTRO DOS PADRÕES DO FABRICANTE**2 - CONDIÇÃO DA NUMERAÇÃO DO MOTOR** 200 - DENTRO DOS PADRÕES DO FABRICANTE**3 - CONDIÇÃO DA NUMERAÇÃO DO CÂMBIO** 300 - DENTRO DOS PADRÕES DO FABRICANTE**4.1 - CONDIÇÃO DA ETIQUETA VIS - ASSOALHO** 411 - ORIGINAL / DENTRO DOS PADRÕES DO FABRICANTE**4.2 - CONDIÇÃO DA ETIQUETA VIS - BATENTE DA PORTA** 421 - ORIGINAL / DENTRO DOS PADRÕES DO FABRICANTE**4.3 - CONDIÇÃO DA ETIQUETA VIS - COMPARTIMENTO DO MOTOR** 431 - ORIGINAL / DENTRO DOS PADRÕES DO FABRICANTE**5.1 - PLAQUETA ANO DE FABRICAÇÃO** 510 - APROVADO**5 - DATA DOS CINTOS DE SEGURANÇA** 501 - COMPATÍVEL COM O ANO DO VEÍCULO**6.1 - VIDROS - GRAVAÇÃO VIS - PARA-BRISA** 610 - ORIGINAL / DENTRO DOS PADRÕES DO FABRICANTE**6.2 - VIDROS - GRAVAÇÃO VIS - PORTA DIANTEIRA DIREITA** 620 - ORIGINAL / DENTRO DOS PADRÕES DO FABRICANTE**6.3 - VIDROS - GRAVAÇÃO VIS - PORTA DIANTEI

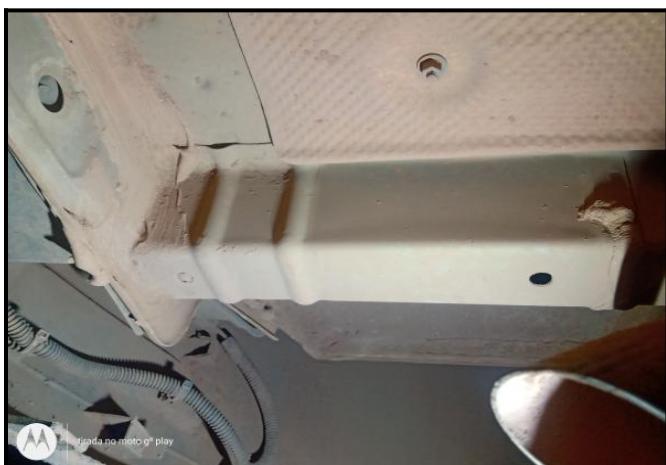
## LONGARINA 1

VEICULO APRESENTA UM PEQUENO AMASSADO NA PONTA DE SUA LONGARINA ESQUERDA E REPINTURA NOS SEGUINTEIS ITENS :  
CAPO DIANTEIRO, PARALAMAS DIANTEIROS DIREITO E ESQUERDO E LATERAL DIREITA

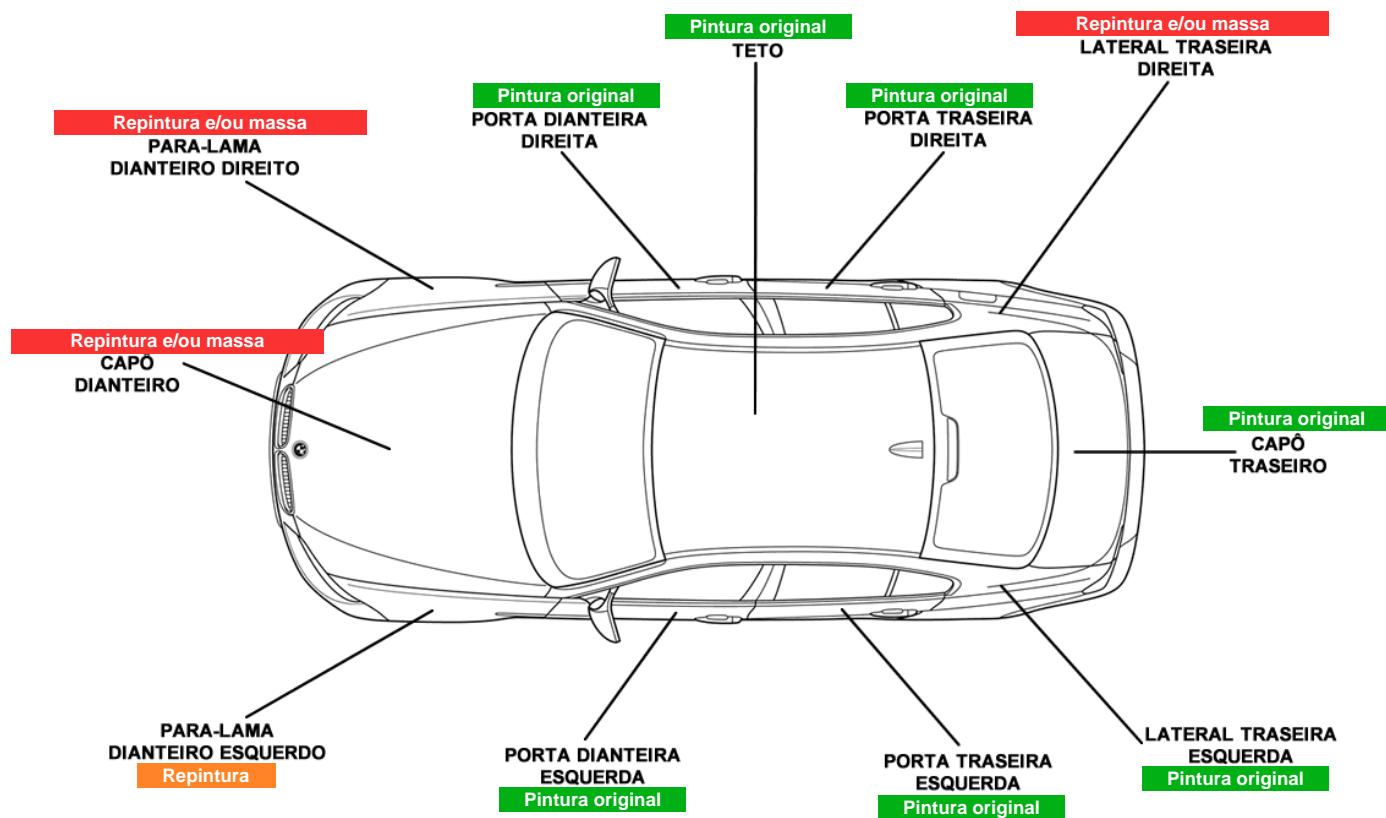
**Análise de pintura**

INFORMAÇOES PASSIVEIS DE NAO ACIETAÇÃO POR PARTE DE ALGUMAS COMPANHIAS DE SEGURO E POSSIVEL DEPRECIAÇÃO EM SEU VALOR DE MERCADO.
