Q CONFERI AUTO PERICIA PLUS

**APROVADO**

| NO. LAUDO: | 4745678 |
| MODELO: | ASTRA SEDAN |

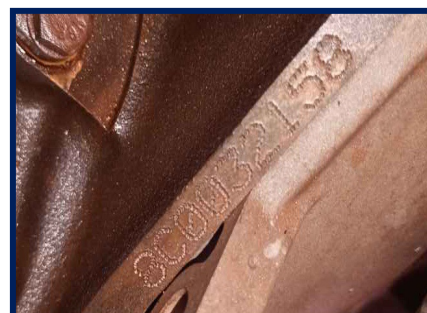
Motor

DENTRO DOS PADRÕES HABITUAIS DO FABRICANTE

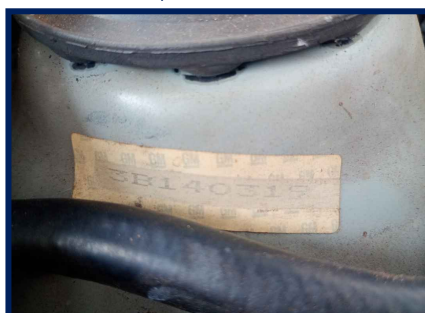
Etiqueta ETA Motor

ETA MOTOR : ETA DENTRO DOS PADRÕES / NUMERAÇÃO COINCIDE COM O CHASSI  
ETA BATENTE DA PORTA : ETA DENTRO DOS PADRÕES / NUMERAÇÃO COINCIDE COM O CHASSI  
ETA ASSOALHO : ETA DENTRO DOS PADRÕES / NUMERAÇÃO COINCIDE COM O CHASSI  
PLAQUETA ANO FABRICAÇÃO : PLAQUETA OK (NACIONAIS E IMPORT. APÓS 1999)

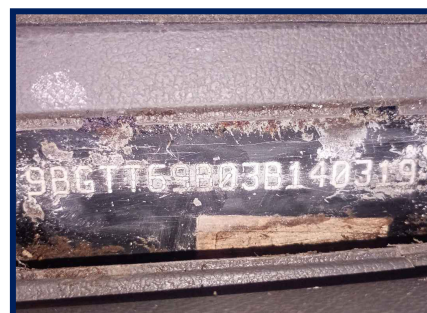
Chassi

NUMERAÇÃO IDENTIFICADORA : PRÍNCÍPIO DE FERRUGEM/OXIDAÇÃO  
CHAPA SUPORTE : REGIÃO ÍNTEGRA

NUMERAÇÃO DO CHASSI EM ESTADO INICIAL DE CORROSÃO SEM COMPROMETER A IDENTIFICAÇÃO DO VEÍCULO

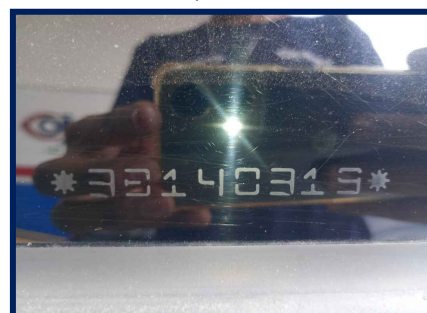
Gravação do vidro

| PARABRISA : | GRAVAÇÃO NÃO ORIGINAL / COINCIDE COM O CHASSI |

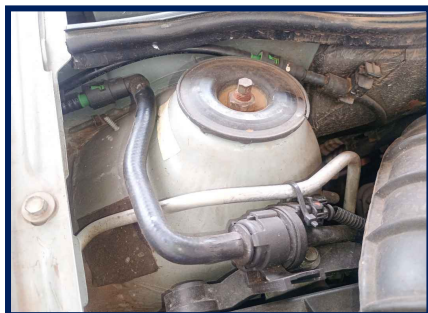
Torre amort diant/direita

| TORRE DO AMORTECEDOR DIANTEI. DIR. : | SEM AVARIAS APARENTES |

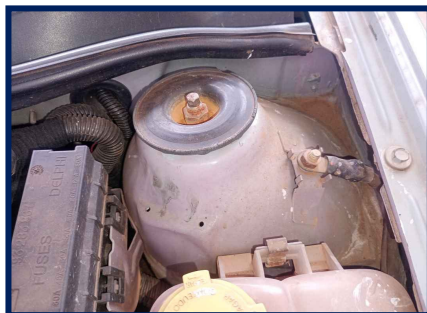
Torre amort diant/esquer

| TORRE DO AMORTECEDOR DIANTEI. ESQ. : | SEM AVARIAS APARENTES |

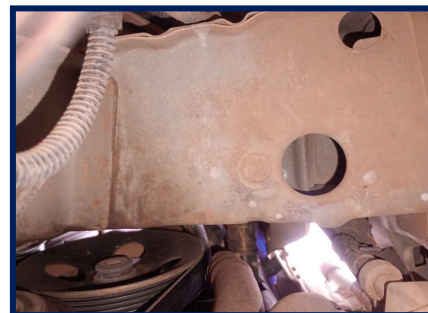
Longarina dianti/direita

| LONGARINA DIANTEI. DIR. : | SEM AVARIAS APARENTES |

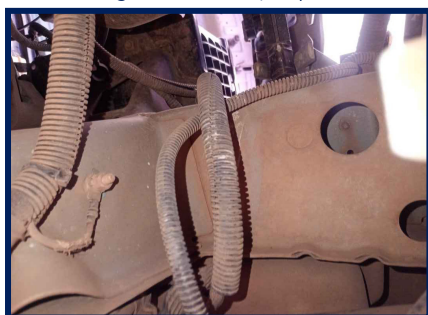
Longarina dianteira/esquerda

| LONGARINA DIANTEI. ESQ. : | SEM AVARIAS APARENTES |

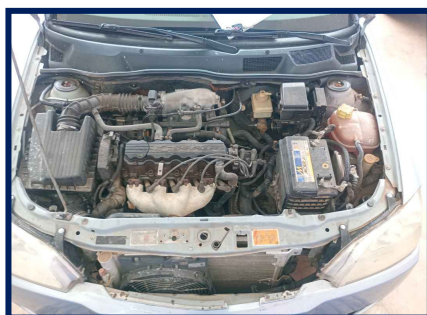
Painel Dianteiro

| PAINEL DIANT. INF./SUP. OU ALMA DO PARACHOQUE: | SEM AVARIAS APARENTES |

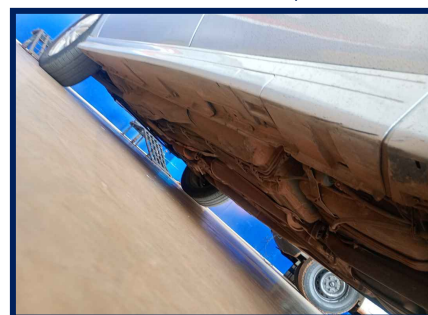
Caixa De Ar Esq

| CAIXA DE AR ESQUERDA . : | SEM AVARIAS APARENTES |

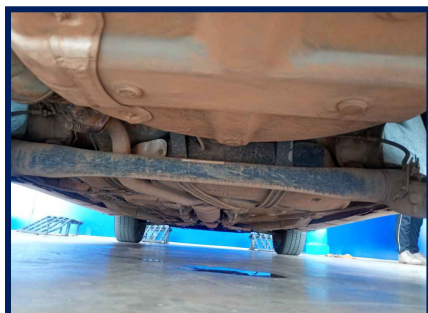
Assoalho Central

| ASSOALHO DO MONOBLOCO (HABITÁCULO, ÁREA VISÍVEL) . : | SEM AVARIAS APARENTES (ÁREA VISÍVEL) |

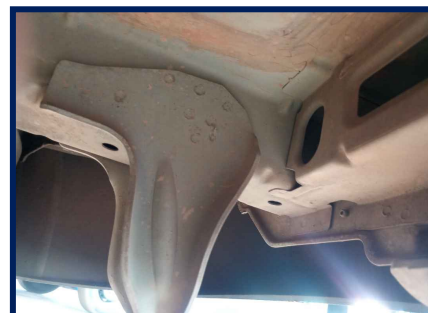
Longarina traseira/esquerda

| LONGARINA TRASEI. ESQ. : | SEM AVARIAS APARENTES |

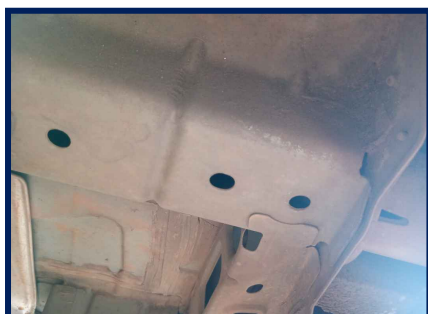
Longarina traseira/direita

| LONGARINA TRASEI. DIR. : | SEM AVARIAS APARENTES |

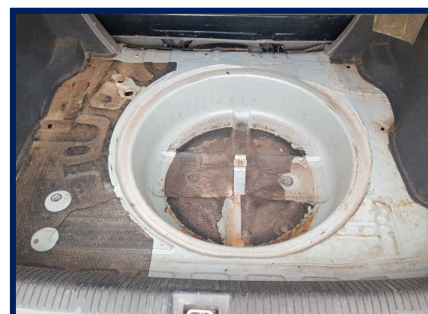
Assoalho Int. Portamalas

| ASSOALHO DO PORTAMALAS / CAÇAMBA . : | SEM AVARIAS APARENTES (ÁREA VISÍVEL) |

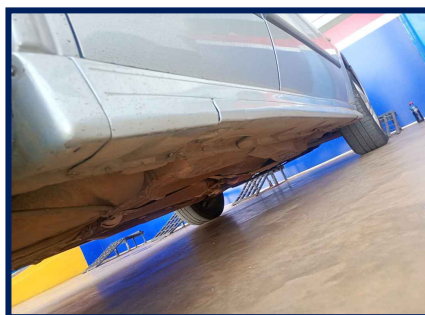
CAIXA DE AR DIR.

| CAIXA DE AR DIREITA . : | SEM AVARIAS APARENTES |
