DADOS DO VEÍCULO

| Nº LAUDO: 460428 | QUILOMETRAGEM: 95792 KM |
| MARCA: CHEVROLET | ANO MODELO: 2013 |
| MODELO: S10 LTZ DD4 | SITUAÇÃO CHASSI: EM CIRCULAÇÃO |

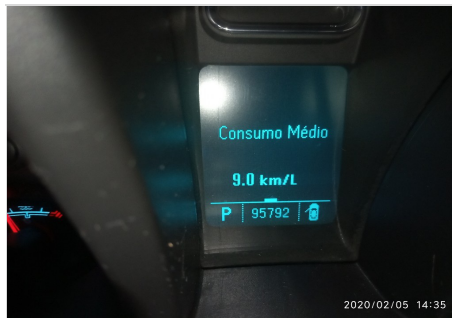
HODÔMETRO

| | QUILOMETRAGEM | DIVERGÊNCIA KM - CHECKAUTO: 120776 KM EM: 09/02/2018 E LAUDO: 95792 KM EM: 05/02/2020 | | | | |

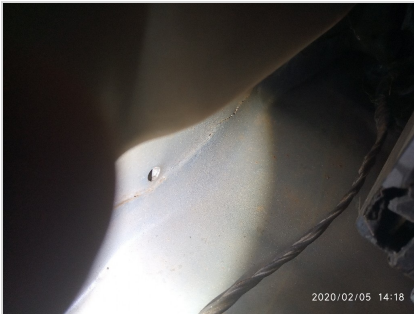
| | ESTRUTURA | ESTRUTURA - PARTE DIANTEIRA |
|---|---|---|
| | TORRE DO AMORTECEDOR DIREITA | REPARADO |

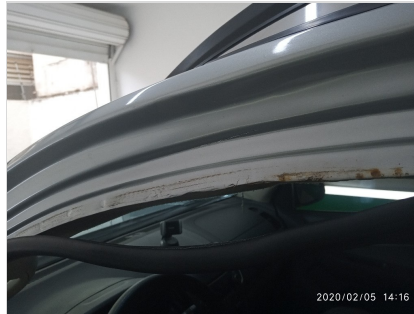
| | ESTRUTURA | ESTRUTURA - PARTE DIANTEIRA |
|---|---|---|
| | COLUNADIANTEIRA | REPARADO |

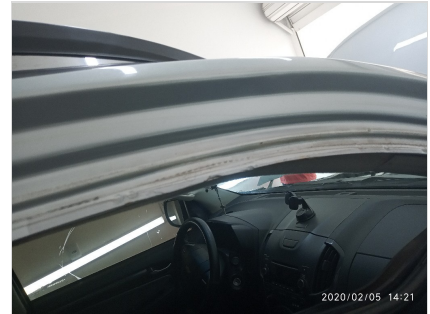
| | ESTRUTURA | ESTRUTURA - PARTE DIANTEIRA |
|---|---|---|
| | COLUNADIANTEIRA | REPARADO |

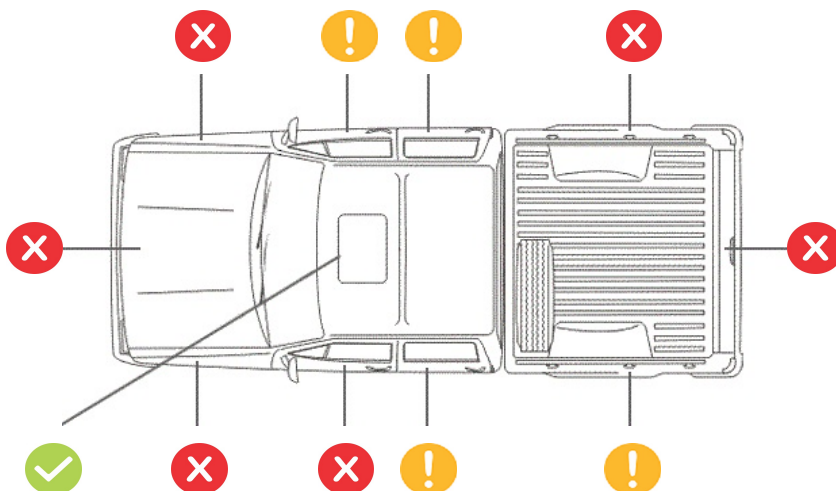
TESTE DE ESPESSURA DE PINTURA - COMPONENTES EXTERNOS

| | PINTURA | COLUNA VERMELHA, PEÇAS DIANTEIRAS EM VERMELHO, MAIS DO QUE 50% DAS PEÇAS EM AMARELO OU VERMELHO |
