**PLACA: FYWOD18**  
**MODELO DO VEÍCULO: HONDA/CIVIC EXL CVT**

# VISTORIA CERTICAR

## APROVADO COM APONTAMENTO

NO. LAUDO:	4907767
DATA DE VISTORIA:	16/07/2025 12:10:34
MARCA:	HONDA
MODELO:	HONDA/CIVIC EXL CVT
COR:	CINZA
ANO FABRICAÇÃO:	2018
ANO MODELO:	2018
PLACA:	FYWOD18
RENAVAM:	01153600800
KM:	148668
COMBUSTÍVEL:	FLEX
UNIDADE:	SP - INDAIATUBA
CLIENTE:	AAZAK CONSULTORIA AUTOMOTIVA LTDA

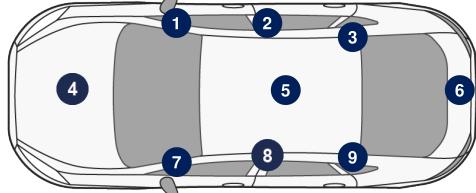
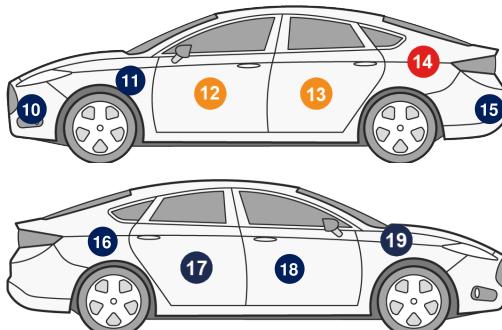
1 - COLUNA DIANTEIRA DIREITA:	PINTURA EM BOAS CONDIÇÕES
2 - COLUNA CENTRAL DIREITA:	PINTURA EM BOAS CONDIÇÕES
3 - COLUNA TRASEIRA DIREITA:	PINTURA EM BOAS CONDIÇÕES
4 - CAPÔ DIANTEIRO:	PINTURA EM BOAS CONDIÇÕES
5 - TETO:	PINTURA EM BOAS CONDIÇÕES
6 - TAMPA TRASEIRA:	PINTURA EM BOAS CONDIÇÕES
7 - COLUNA DIANTEIRA ESQUERDA:	PINTURA EM BOAS CONDIÇÕES
8 - COLUNA CENTRAL ESQUERDA:	PINTURA EM BOAS CONDIÇÕES
9 - COLUNA TRASEIRA ESQUERDA:	NÃO APLICADO

10 - PARA-CHOQUE DIANTEIRO:	PINTURA EM BOAS CONDIÇÕES
11 - PARA-LAMA DIANTEIRO ESQUERDO:	PINTURA EM BOAS CONDIÇÕES
12 - PORTA DIANTEIRA ESQUERDA:	PINTURA EM BOAS CONDIÇÕES COM RETOQUE
13 - PORTA TRASEIRA ESQUERDA:	PINTURA EM BOAS CONDIÇÕES COM RETOQUE
14 - LATERAL TRASEIRA ESQUERDA:	PEÇA RETOCADA COM MASSA
15 - PARA-CHOQUE TRASEIRO:	PINTURA EM BOAS CONDIÇÕES

16 - LATERAL TRASEIRA DIREITA:	PINTURA EM BOAS CONDIÇÕES
17 - PORTA TRASEIRA DIREITA:	PINTURA EM BOAS CONDIÇÕES
18 - PORTA DIANTEIRA DIREITA:	PINTURA EM BOAS CONDIÇÕES
19 - PARA-LAMA DIANTEIRO DIREITO:	PINTURA EM BOAS CONDIÇÕES

PORTA DIANTEIRA ESQUERDA E PORTA TRASEIRA ESQUERDA (REPINTURA)  
LATERAL TRASEIRA ESQUERDA MASSA E REPINTURA SOLEIRA LADO ESQUERDO E COLUNA CENTRAL LADO ESQUERDO REPARADO.

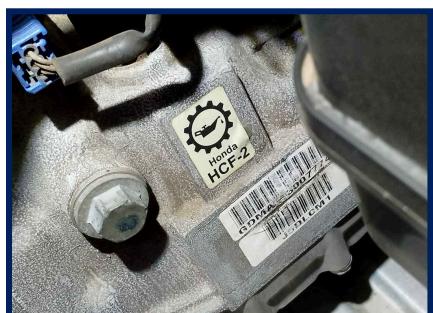
Câmbio

NUMERAÇÃO OBSTRUÍDA (ITEM EXCLUÍDO DO PARECER)
NÃO POSSUI CADASTRO NA BIN

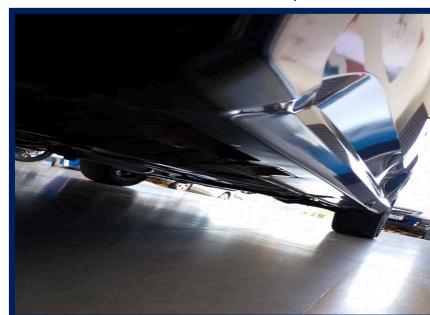
Caixa De Ar Esq

CAIXA DE AR ESQUERDA .:

REPARADO

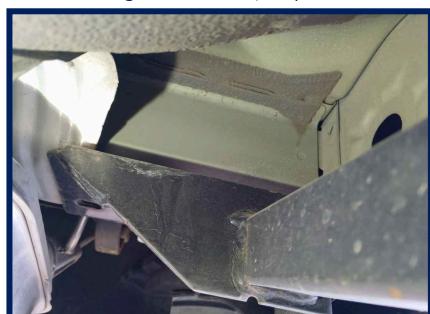
Longarina traseira/esquerda

LONGARINA TRASEI. ESQ. :

ENGATE/GNV OU OUTRO EQUIPAMENTO INSTALADO

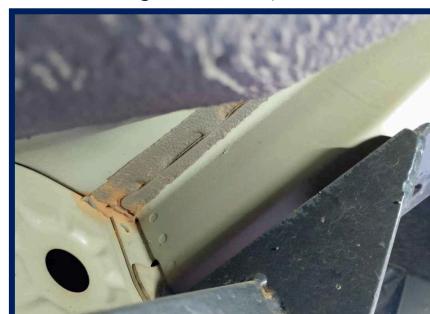
Longarina traseira/direita

LONGARINA TRASEI. DIR. :

ENGATE/GNV OU OUTRO EQUIPAMENTO INSTALADO

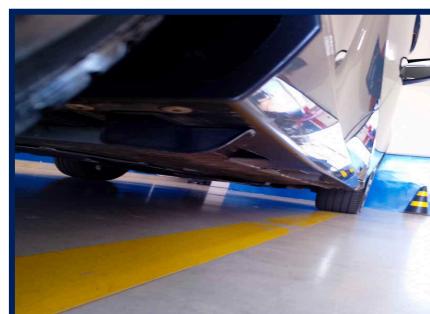
CAIXA DE AR DIR.

CAIXA DE AR DIREITA .:

SEM AVARIAS APARENTEIS
