HONDA
CIVIC EXL CVT

VISTORIA CERTICAR

APROVADO COM APONTAMENTO

NO. LAUDO:	4907767
DATA DE VISTORIA:	16/07/2025 12:10:34
MARCA:	HONDA
MODELO:	HONDA/CIVIC EXL CVT
COR:	CINZA
ANO FABRICAÇÃO:	2018
ANO MODELO:	2018
PLACA:	FYWOD18
RENAVAM:	01153600800
KM:	148668
COMBUSTÍVEL:	FLEX
UNIDADE:	SP - INDAIATUBA
CLIENTE:	AAZAK CONSULTORIA AUTOMOTIVA LTDA

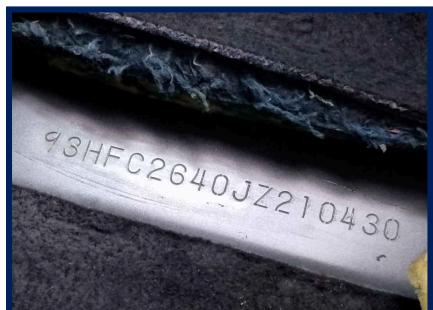
Chassi

NUMERAÇÃO IDENTIFICADORA : DENTRO DOS PADRÕES HABITUAIS DO FABRICANTE
CHAPA SUPORTE : REGIÃO ÍNTegra

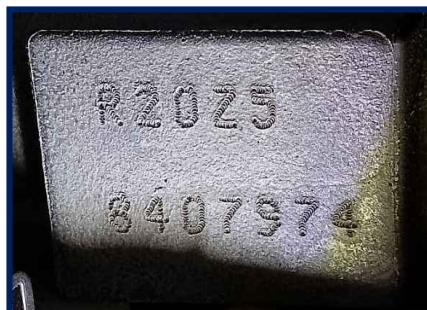
Motor

DENTRO DOS PADRÕES HABITUais DO FABRICANTE
É A MESMA QUE CONSTA NA BIN OU CRLV

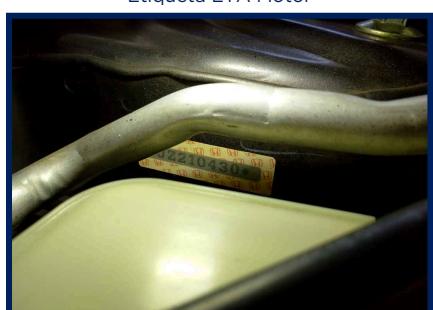
Etiqueta ETA Motor

ETA MOTOR : ETA DENTRO DOS PADRÕES / NUMERAÇÃO COINCIDE COM O CHASSI

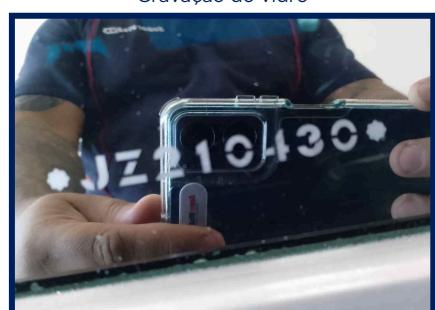
Gravação do vidro

PARABRISA :	GRAVAÇÃO ORIGINAL / COINCIDE COM O CHASSI
PORTA DIANTE. ESQ. :	GRAVAÇÃO ORIGINAL / COINCIDE COM O CHASSI
PORTA TRAS. ESQ / LAT TRAS. ESQ. :	GRAVAÇÃO ORIGINAL / COINCIDE COM O CHASSI
VIGIA TRASEIRO. :	GRAVAÇÃO ORIGINAL / COINCIDE COM O CHASSI
PORTA TRAS. DIR / LAT TRAS. DIR. :	GRAVAÇÃO ORIGINAL / COINCIDE COM O CHASSI
PORTA DIANTE. DIR. :	GRAVAÇÃO ORIGINAL / COINCIDE COM O CHASSI

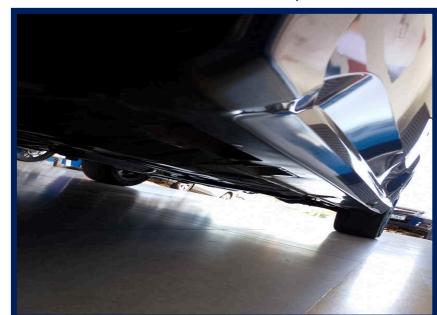
Caixa De Ar Esq

• ESTRUTURA VÉHICULAR - LATERAIS	
FOLHA LAT. TRASEI. DIR. :	SEM AVARIAS APARENTES
FOLHA LAT. TRASEI. ESQ. :	SEM AVARIAS APARENTES
CAIXA DE AR DIREITA. :	SEM AVARIAS APARENTES
CAIXA DE AR ESQUERDA. :	REPARADO
COLUNA ESQ. (A) :	SEM AVARIAS APARENTES
COLUNA ESQ. (B) :	PEQUENA AVARIA/REPARO NA FOLHA EXTERNA
COLUNA ESQ. (C) :	SEM AVARIAS APARENTES
COLUNA DIR. (A) :	SEM AVARIAS APARENTES
COLUNA DIR. (B) :	SEM AVARIAS APARENTES

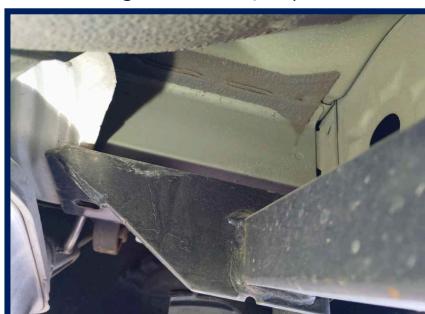
Longarina traseira/esquerda

• ESTRUTURA VÉICULAR - TRASEIRA	
LONGARINA TRASEI. ESQ. :	ENGATE/GNV OU OUTRO EQUIPAMENTO INSTALADO
LONGARINA TRASEI. DIR. :	ENGATE/GNV OU OUTRO EQUIPAMENTO INSTALADO
CAIXA DE RODA TRASEI. ESQ. :	SEM AVARIAS APARENTEIS
CAIXA DE RODA TRASEI. DIR. :	SEM AVARIAS APARENTEIS
PAINEL TRASEIRO. :	SEM AVARIAS APARENTEIS
CONDIÇÕES DA CAÇAMBA (COMPART. DE CARGA) .:	NÃO APLICADO
PAINEL TRAS. DA CABINE (SEPARAÇÃO CACAMBA):	NÃO APLICADO

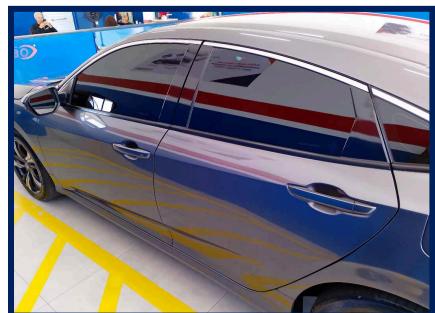
PORTAS ESQUERDAS

10 - PARA-CHOQUE DIANTEIRO:	PINTURA EM BOAS CONDIÇÕES
11 - PARA-LAMA DIANTEIRO ESQUERDO:	PINTURA EM BOAS CONDIÇÕES
12 - PORTA DIANTEIRA ESQUERDA:	PINTURA EM BOAS CONDIÇÕES COM RETOQUE
13 - PORTA TRASEIRA ESQUERDA:	PINTURA EM BOAS CONDIÇÕES COM RETOQUE
14 - LATERAL TRASEIRA ESQUERDA:	PEÇA RETOCADA COM MASSA
15 - PARA-CHOQUE TRASEIRO:	PINTURA EM BOAS CONDIÇÕES

PORTA DIANTEIRA ESQUERDA E PORTA TRASEIRA ESQUERDA (REPINTURA)
LATERAL TRASEIRA ESQUERDA MASSA E REPINTURA SOLEIRA LADO ESQUERDO E COLUNA CENTRAL LADO ESQUERDO REPARADO.
