SITUAÇÃO GERAL

APROVADO

DADOS GERAIS DO VEÍCULO

NO. LAUDO:	4715002
DATA DE VISTORIA:	13/05/2025 11:48:23
MARCA:	VOLKSWAGEN
MODELO:	VW/NOVO GOL TL MCV
COR:	BRANCA
ANO FABRICAÇÃO:	2017
ANO MODELO:	2018
PLACA:	FRH4H49
RENAVAM:	01137145827
KM:	103178
COMBUSTÍVEL:	FLEX
UNIDADE:	BRASÍLIA - ASA NORTE
CLIENTE:	ESPECIAL

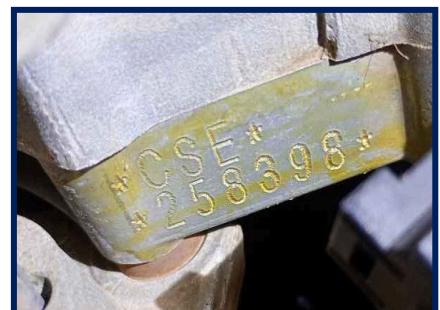
Motor

DENTRO DOS PADRÕES HABITUAIS DO FABRICANTE

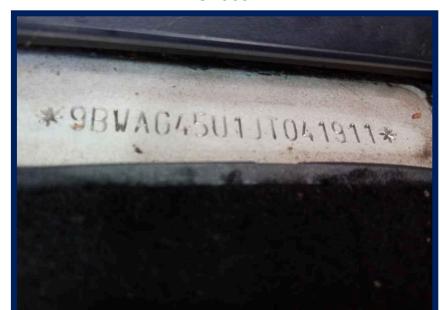
Chassi

NUMERAÇÃO IDENTIFICADORA :	DENTRO DOS PADRÕES HABITUAIS DO FABRICANTE
CHAPA SUPORTE :	REGIÃO ÍNTegra

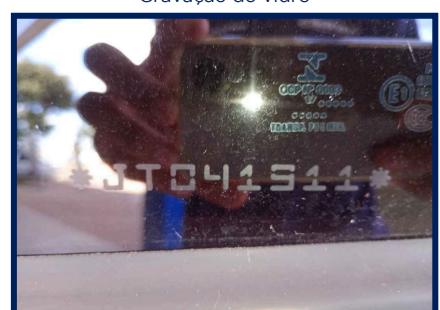
Gravação do vidro

CRLV NÃO APRESENTADO // HASTE DA LONGARINA TRASEIRA DIREITA AMASSADA // PAINEL TRASEIRO AMASSADO // CAIXA DE AR ESQUERDA AMASSADA // QUADRO DO RADIADOR AMASSADO // GRAVAÇÃO DO PARABRISAS NÃO ORIGINAL.
