**Dados do Cliente/Interessado**

**Dados do Veículo**

Ano Fab.	Placa	Nº Chassi	Tipo Veículo	Combustível	Fabricante	Modelo
2016	QBJ1868	9BFZH55L5H8416032	AUTOMOVEL	Flex	FORD	KA SE 1.0 HA B
Ano	Renavam	Nº Câmbio	Cor	Nº Motor	Capacidade	Kilometragem
2017	1102547007		BRANCA	XNKAH8416032	5	41.222

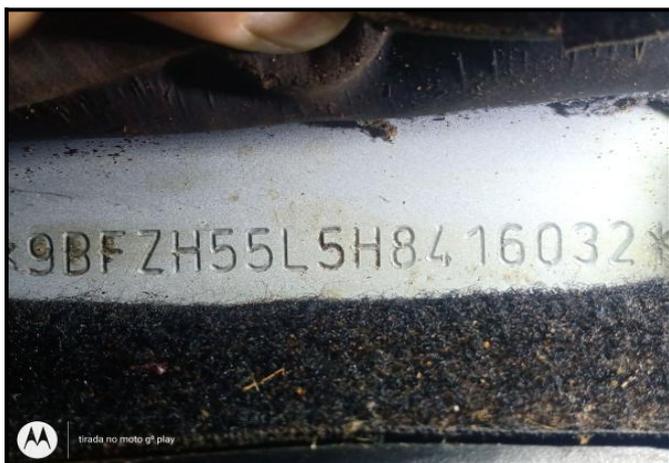
CHASSI

100 - DENTRO DOS PADRÕES DO FABRICANTE

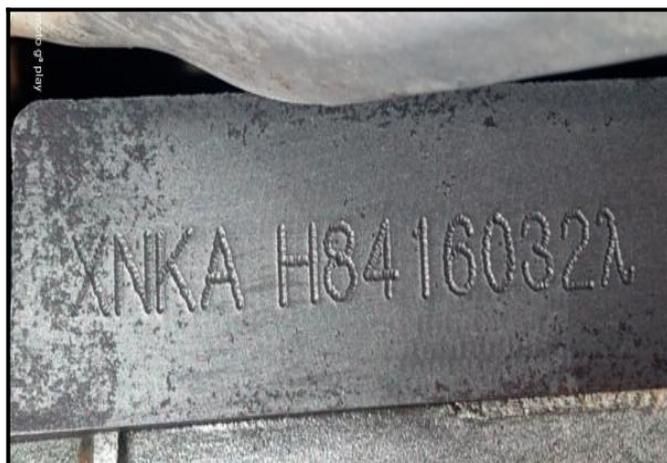
MOTOR

200 - DENTRO DOS PADRÕES DO FABRICANTE

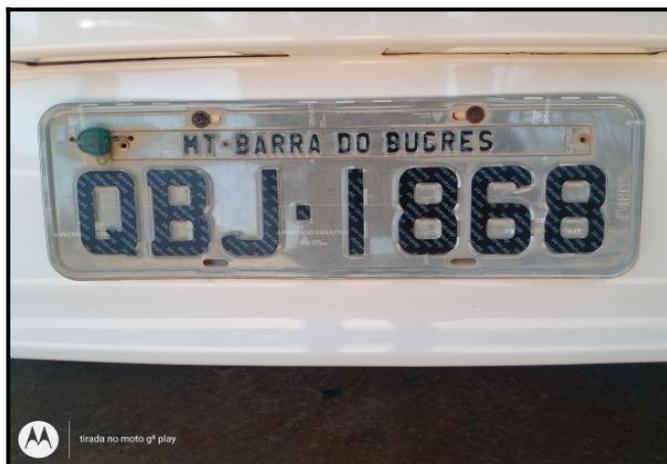
PLACA TRASEIRA

✓ 720 - PLACA E TARJETA EM CONFORMIDADE

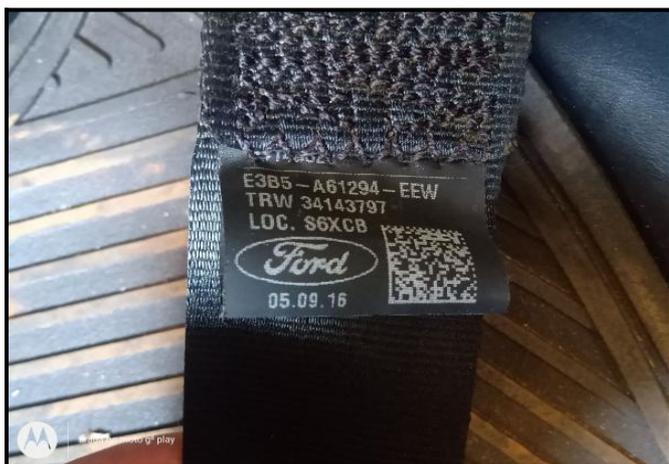
CINTO DE SEGURANÇA

501 - COMPATÍVEL COM O ANO DO VEÍCULO

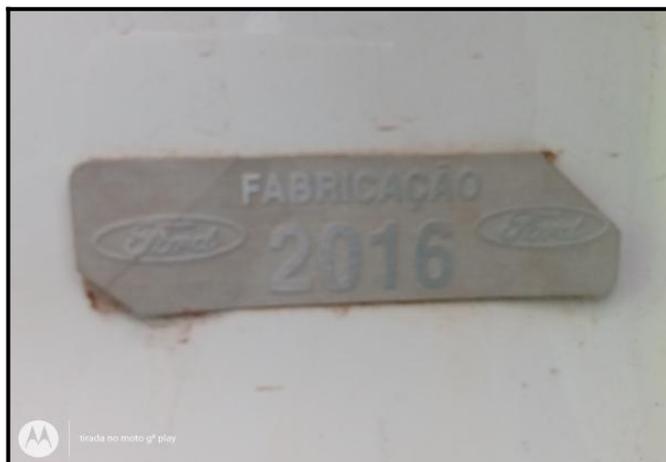
PLAQUETA DO ANO DE FABRICAÇÃO (OBRIG. A

510 - APROVADO

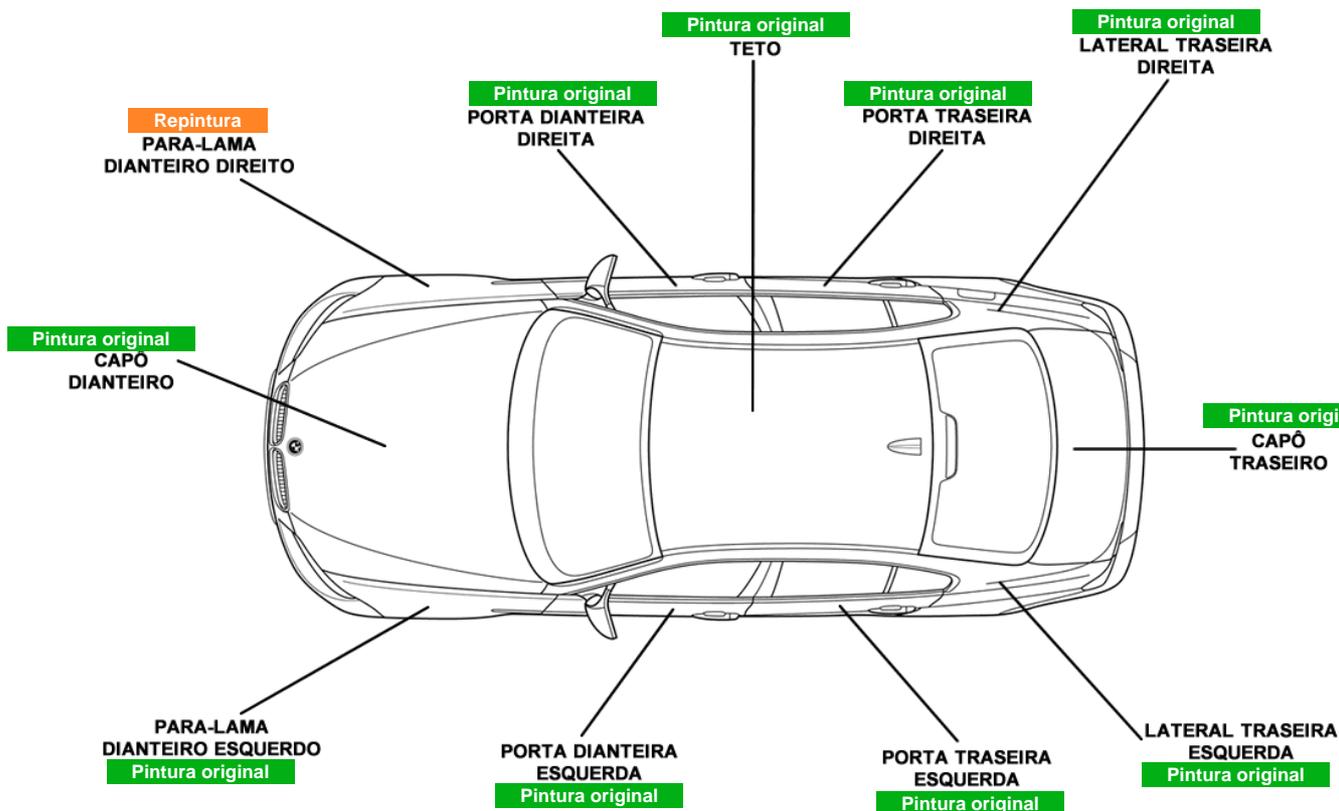
● Análise de pintura

VEICULO COM REPINTURA EM SEU PARALAMA DIANTEIRO.

INFORMAÇÕES PASSIVEIS DE NAO ACEITAÇÃO POR PARTE DE ALGUMAS COMPANHIAS DE SEGURO E POSSIVEL DEPRECIAÇÃO EM SEU VALOR DE MERCADO.
