## APRESENTAÇÃO

DADOS GERAIS DO VEÍCULO

| NO. LAUDO: | 4846468 |
| MODELO: | DUSTER 20 D 4X2A |

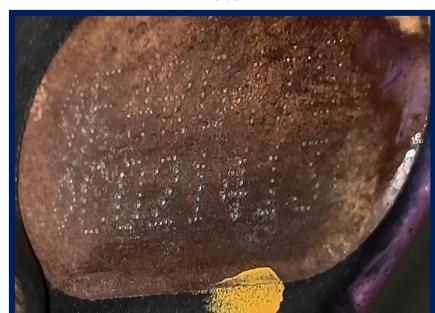
Motor

PRINCÍPIO DE FERRUGEM/CORROSÃO, SENDO POSSÍVEL VERIFICAR A ORIGINALIDADE DA GRAVAÇÃO

DENTRO DOS PADRÕES HABITUAIS DO FABRICANTE

CONSTATA-SE QUE A BASE DE GRAVAÇÃO DA NUMERAÇÃO DO MOTOR APRESENTA AVANÇADO ESTADO DE CORROSÃO, O QUE PODERÁ COMPROMETER SUA LEGIBILIDADE EM FUTURO PRÓXIMO, TORNANDO NECESSÁRIA A DEVIDA REGULARIZAÇÃO JUNTO AOS ÓRGÃOS COMPETENTES.

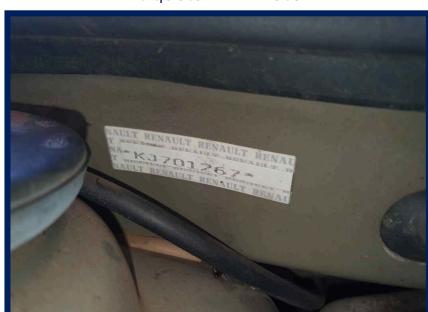
Etiqueta ETA Motor

ETA DENTRO DOS PADRÓES / NUMERAÇÃO COINCIDE COM O CHASSI

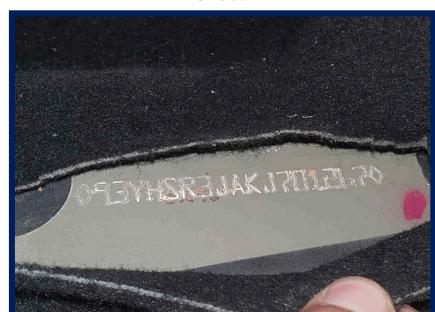
Chassi

DENTRO DOS PADRÕES HABITUAIS DO FABRICANTE

REGIÃO ÍNTEGRA

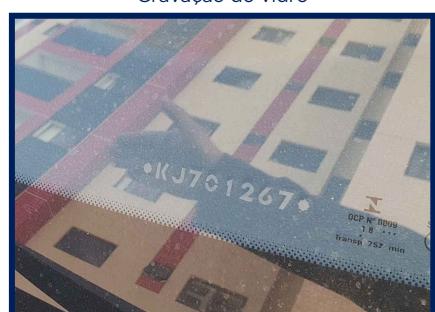
Gravação do vidro

GRAVAÇÃO ORIGINAL / COINCIDE COM O CHASSI

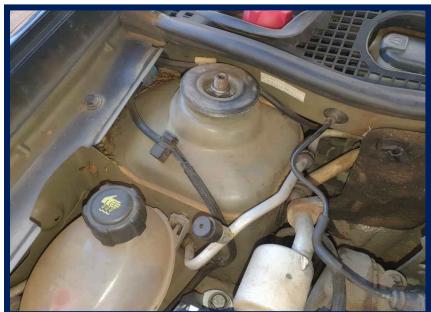
Torre amort diant/direita

SEM AVARIAS APARENTEIS

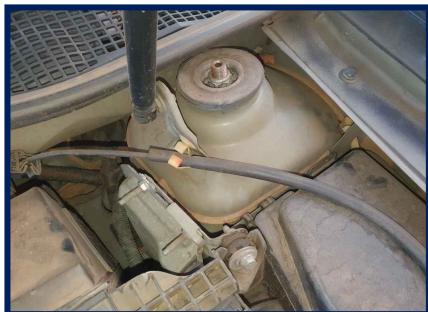
Torre amort diant/esquer

SEM AVARIAS APARENTEIS

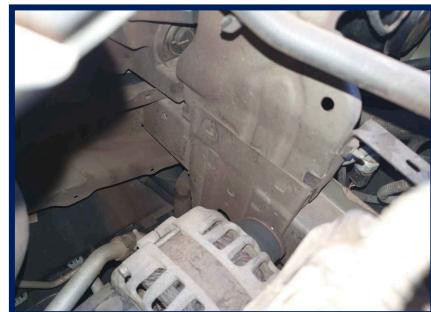
Longarina danti/direita

SEM AVARIAS APARENTEIS

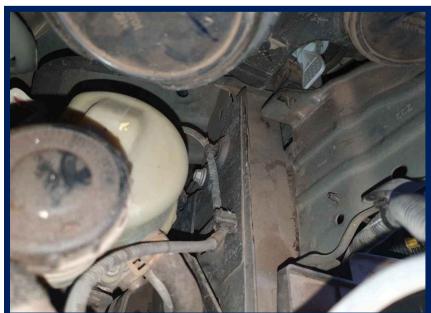
Longarina dianteira/esquerda

SEM AVARIAS APARENTEIS

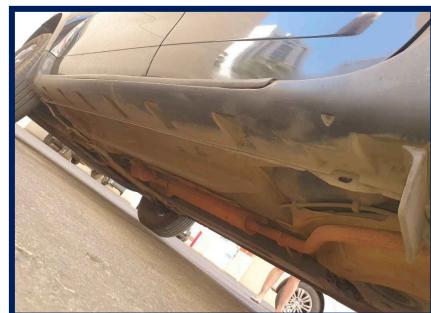
Caixa De Ar Esq

SEM AVARIAS APARENTEIS

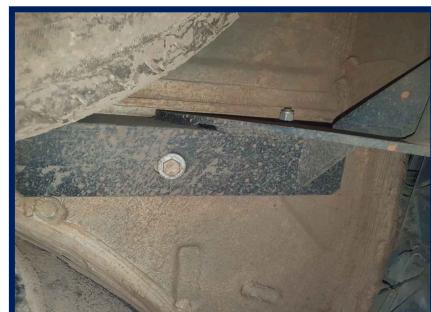
Longarina traseira/esquerda

SEM AVARIAS APARENTEIS

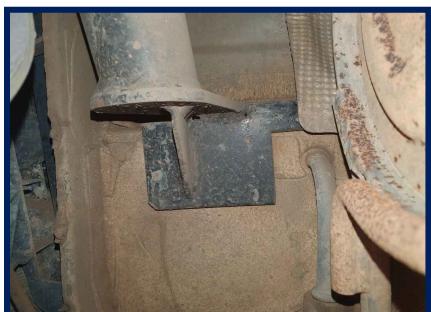
Longarina traseira/direita

SEM AVARIAS APARENTEIS

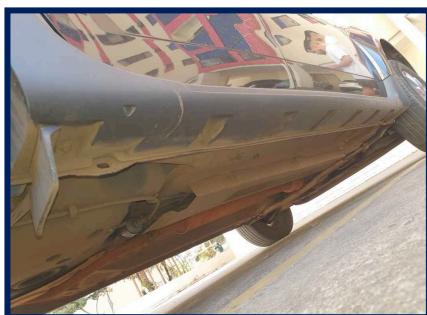
CAIXA DE AR DIR.

SEM AVARIAS APARENTEIS
