DATA:	27/07/2022	STATUS:	APROVADO C/ APONTAMENTO
CLIENTE:	GRUPO BMZ	Nº DO LAUDO:	1915014
UNIDADE:	HORTOLANDIA	VISTORIADOR:	JUAN FELIPE INACIO

FABRICANTE/MARCA:	FORD	MODELO/VERSÃO:	FIESTA
ANO FAB./MODELO:	2011 / 2011	COR:	PRATA
PLACA:	EVR6710	CIDADE:	HORTOLÂNDIA
Nº DO CHASSI NO VEÍC.:	9BFZF55PXB8185788	Nº DO MOTOR NO VEÍC.:	QF9AB8185788
Nº DO CHASSI NA BIN:	9BFZF55PXB8185788	Nº DO MOTOR NA BIN:	QF9AB8185788
Nº DO CHASSI NO CRLV:	9BFZF55PXB8185788	Nº DO MOTOR NO CRLV:	QF9AB8185788
Nº DO CÂMBIO NO VEÍC.:	N/C	COMBUSTÍVEL:	FLEX
Nº DO CÂMBIO NA BIN:	n/c	KM:	106310

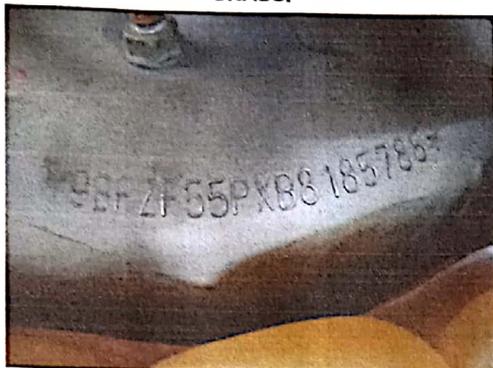
CHASSI

- ✓ DENTRO DOS PADRÕES DO FABRICANTE

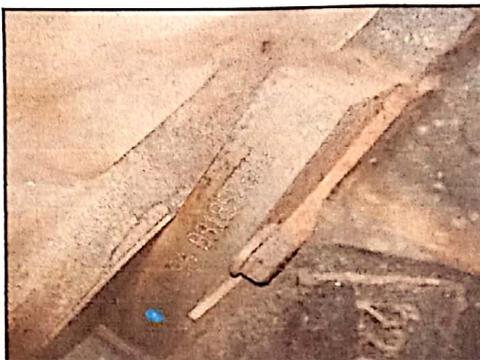
MOTOR

- ✓ DENTRO DOS PADRÕES
- ✓ É A MESMA QUE CONSTA NA BIN

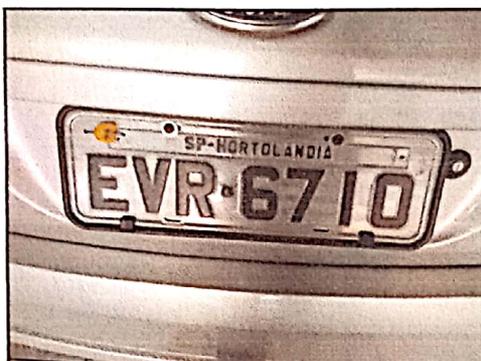
- ✓ PLACA E TARJETA EM CONFORMIDADE

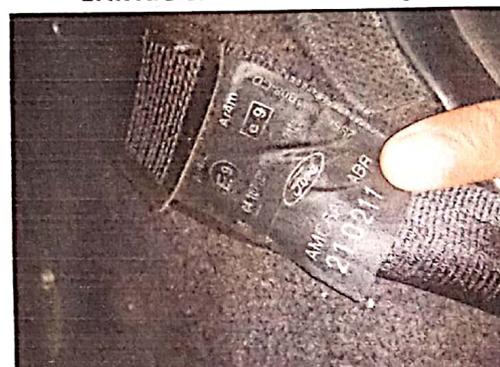
DATA DO CINTO DE SEGURANÇA

- DIANTEIRO DIREITO
- ✓ COMPATÍVEL COM O ANO DO VEÍCULO -
- DIANTEIRO ESQUERDO
- ✓ COMPATÍVEL COM O ANO DO VEÍCULO -
- TRASEIRO DIREITO
- ✓ COMPATÍVEL COM O ANO DO VEÍCULO -
- TRASEIRO ESQUERDO
- ✓ COMPATÍVEL COM O ANO DO VEÍCULO -

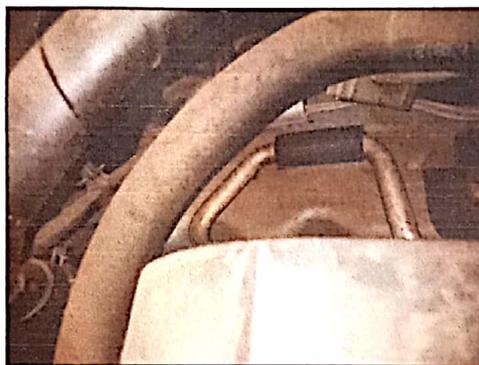
LONGARINA DIANT / DIREITA

PONTA DA LONGARINA DIANTEIRA DIREITA LEVEMENTE AMASSADA.
