DATA:	23/05/2022	STATUS:	<b>APROVADO</b>
CLIENTE:	BMZ TRANS CONTAGEM 1	Nº DO LAUDO:	1761260
UNIDADE:	BELO HORIZONTE 2	VISTORIADOR:	PEDRO HENRIQUE SANTOS PIR

FABRICANTE/MARCA:	KIA MOTORS	MODELO/VERSÃO:	KIA SPORTAGE EX2 OFFG4
ANO FAB./MODELO:	2014 / 2015	COR:	BRANCA
PLACA:	PVK6206	CIDADE:	BELO HORIZONTE
Nº DO CHASSI NO VEÍC.:	<a href="#">KNAPC817BF7717381</a>	Nº DO MOTOR NO VEÍC.:	<a href="#">F4NAEH026315</a>
Nº DO CHASSI NA BIN:	KNAPC817BF7717381	Nº DO MOTOR NA BIN:	F4NAEH026315
Nº DO CHASSI NO CRLV:	KNAPC817BF7717381	Nº DO MOTOR NO CRLV:	F4NAEH026315
Nº DO CÂMBIO NO VEÍC.:	OBSTRUÍDA	COMBUSTÍVEL:	FLEX
Nº DO CÂMBIO NA BIN:	NC	KM:	60169

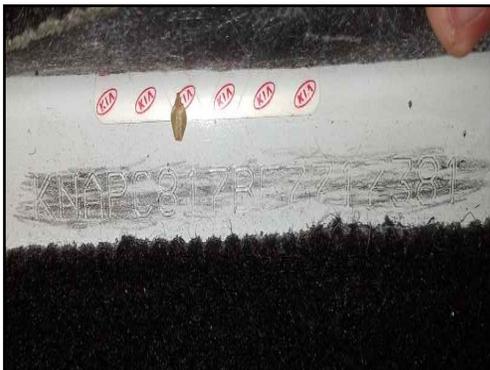
CHASSI

- ✓ DENTRO DOS PADRÕES DO FABRICANTE

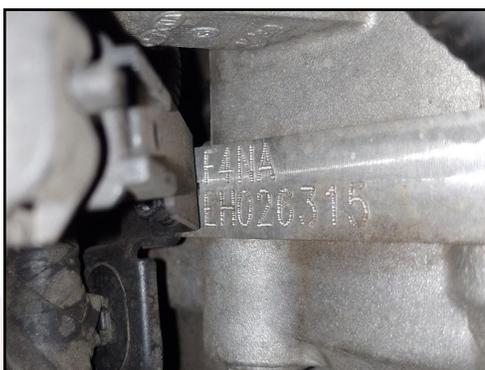
MOTOR

- ✓ DENTRO DOS PADRÕES
- ✓ É A MESMA QUE CONSTA NA BIN

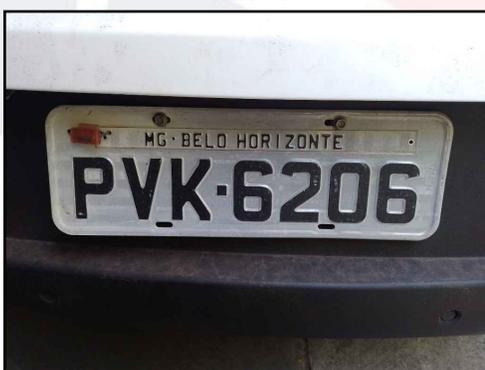
- ✓ PLACA E TARJETA EM CONFORMIDADE

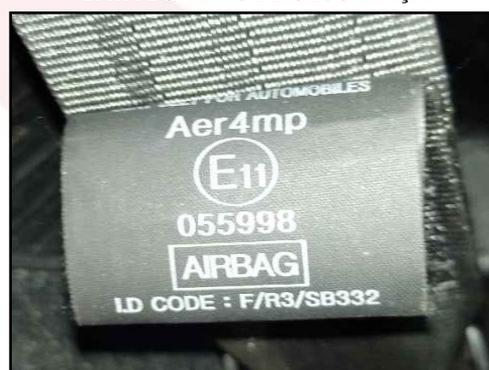
DATA DO CINTO DE SEGURANÇA

- DIANTEIRO DIREITO
- ✓ COMPATÍVEL COM O ANO DO VEÍCULO -
- DIANTEIRO ESQUERDO
- ✓ COMPATÍVEL COM O ANO DO VEÍCULO -
- TRASEIRO DIREITO
- ✓ COMPATÍVEL COM O ANO DO VEÍCULO -
- TRASEIRO ESQUERDO
- ✓ COMPATÍVEL COM O ANO DO VEÍCULO -

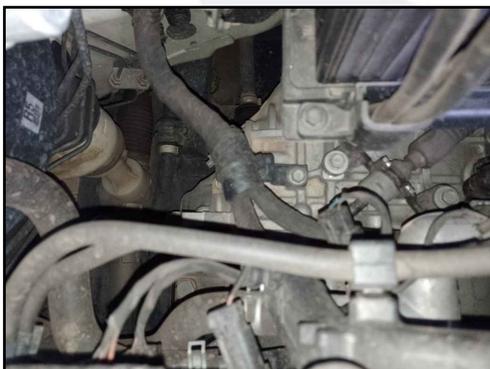
CÂMBIO

- ✓ NÃO CADASTRADA NA BIN
- ✓ OBSTRUÍDA / SEM ACESSO (ITEM EXCLUÍDO DE PARECER)

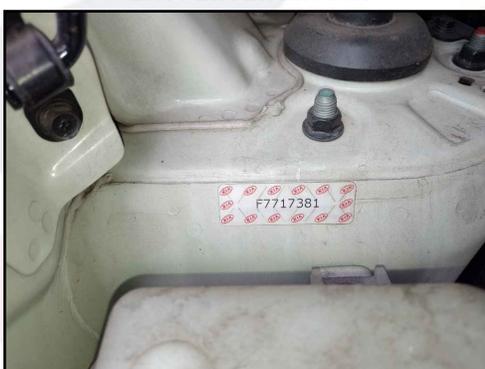
ETIQUETA ETA MOTOR

- ASSOALHO
- ✓ ORIGINAL / DENTRO DOS PADRÕES DO FABRICANTE
- BATENTE DA PORTA
- ✓ ORIGINAL / DENTRO DOS PADRÕES DO FABRICANTE
- COMPARTIMENTO DO MOTOR
- ✓ ORIGINAL / DENTRO DOS PADRÕES DO FABRICANTE

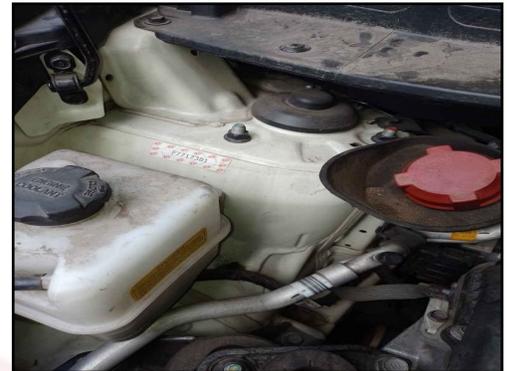
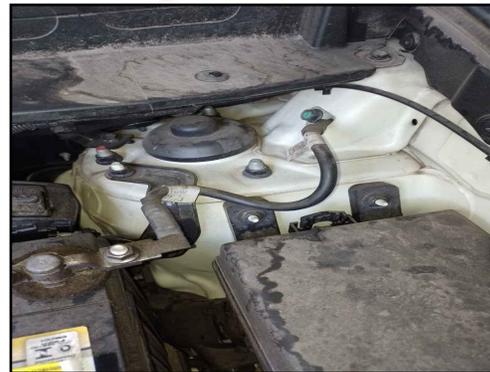
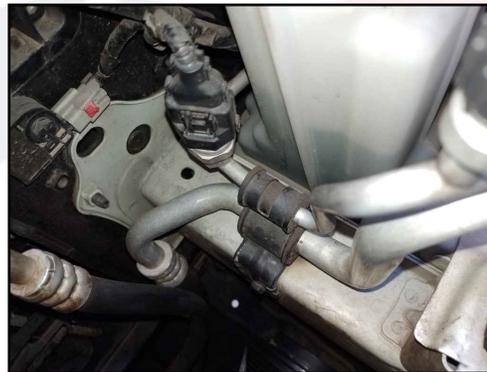
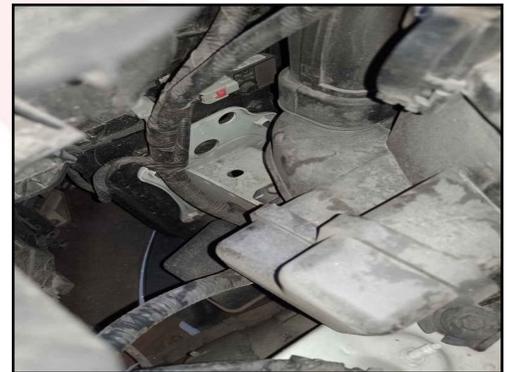
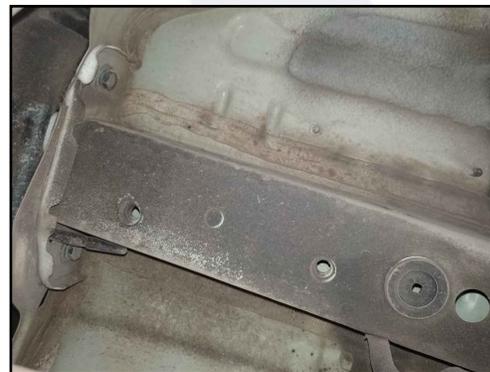
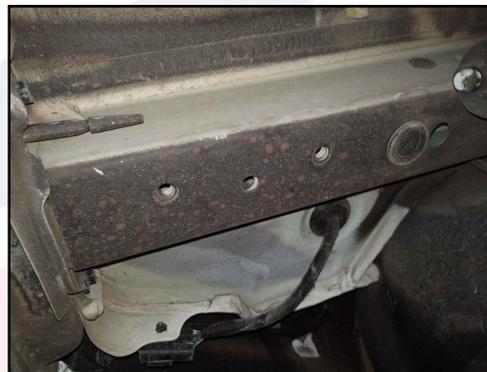
- ✓ NÃO APRESENTA CORTE / REPARAÇÃO SIGNIFICATIVA NA ESTRUTURA DA CARROÇARIA

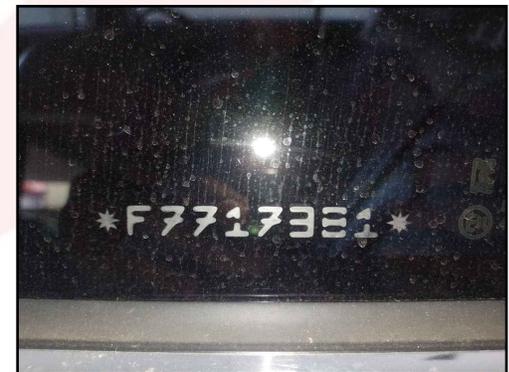
GRAVAÇÃO DO VIDRO

- VIDRO DA PORTA DIANTEIRA DIREITA
- ✓ ORIGINAL / DENTRO DOS PADRÕES DO FABRICANTE -
- VIDRO DA PORTA DIANTEIRA ESQUERDA
- ✓ ORIGINAL / DENTRO DOS PADRÕES DO FABRICANTE -
- VIDRO DA PORTA TRASEIRA DIREITA
- ✓ ORIGINAL / DENTRO DOS PADRÕES DO FABRICANTE -
- VIDRO DA PORTA TRASEIRA ESQUERDA
- ✓ ORIGINAL / DENTRO DOS PADRÕES DO FABRICANTE -
- VIDRO DIANTEIRO (PARA-BRISA)
- ✓ ORIGINAL / DENTRO DOS PADRÕES DO FABRICANTE -
- VIDRO TRASEIRO (VIGIA)
- ✓ ORIGINAL / DENTRO DOS PADRÕES DO FABRICANTE -
