ALFA ROLIM DE
MOURA

OHV6687

Nº LAUDO: 2306811
Nº CHASSI: 9BD197163F3224646
Nº MOTOR: 310A50112695172
PLACA: OHV6687
MARCA: FIAT
MODELO: FIAT/SIENA ESSENCE 1.6

LAUDO CAUTELAR. TOMADA DE ENGATE AUSENTE, PEQUENO DANO NA TAMPA DO PORTA MALAS. VEÍCULO POSSUÍ UMA RESTRIÇÃO DE ALIENAÇÃO FIDUCIÁRIA E HISTÓRICO DE RECALL.

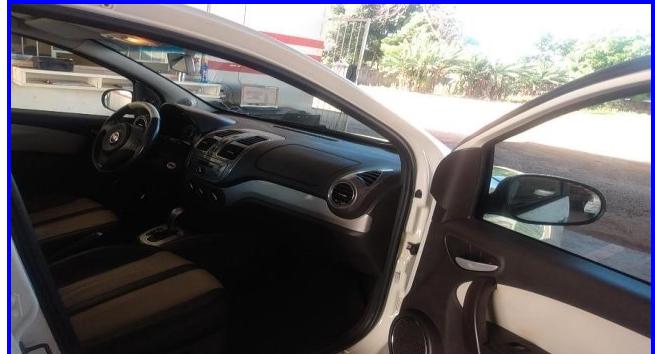
COLUNA DIANTEIRA DIREITA

✓ OK

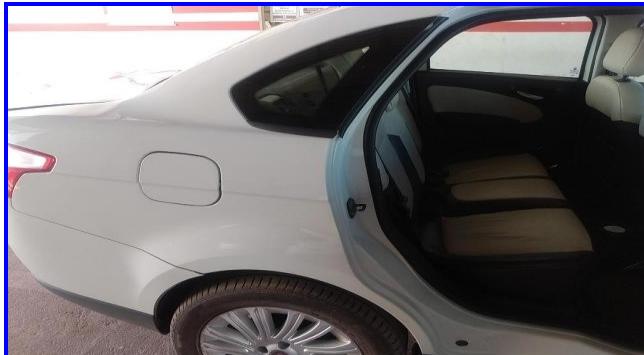
COLUNA TRASEIRA DIREITA

✓ OK

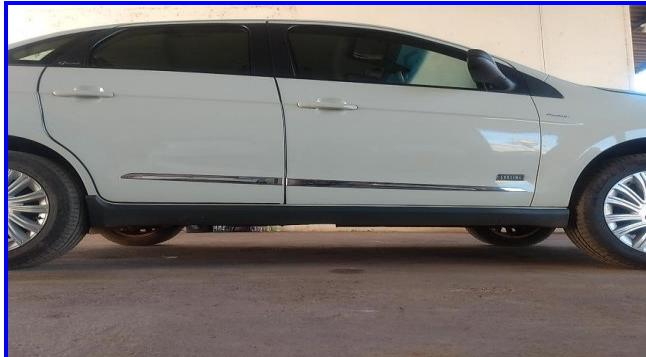
CAIXA DE AR LADO DIREITO

✓ OK

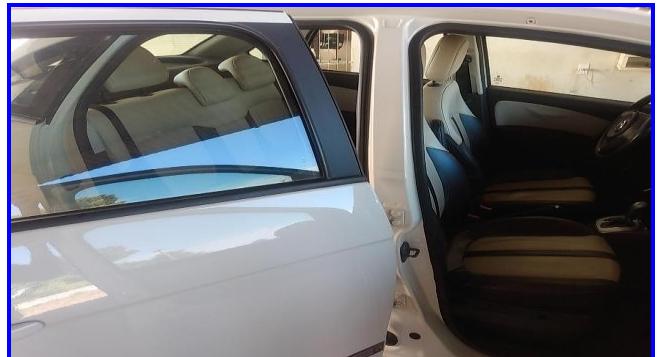
COLUNA CENTRAL DIREITA

✓ OK

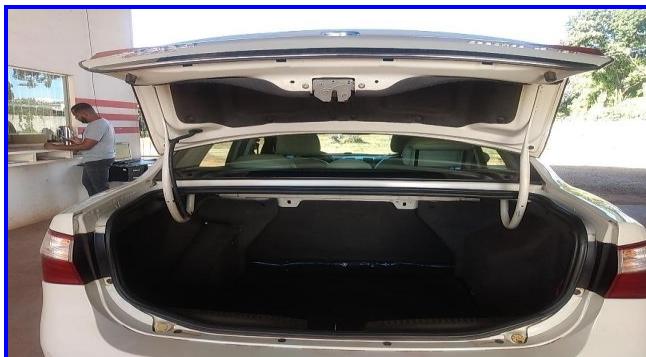
PAINEL TRASEIRO EXTERNO

✓ OK

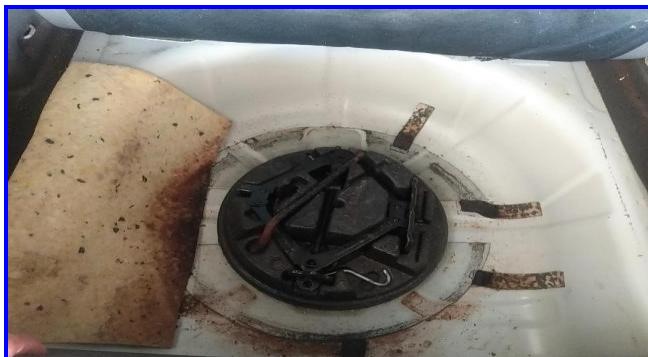
CAIXA DE ESTEPE

✓ OK

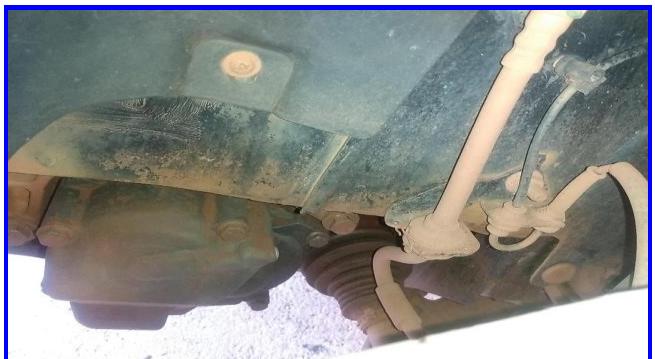
LONGARINA DIANTEIRA ESQUERDA

✓ OK

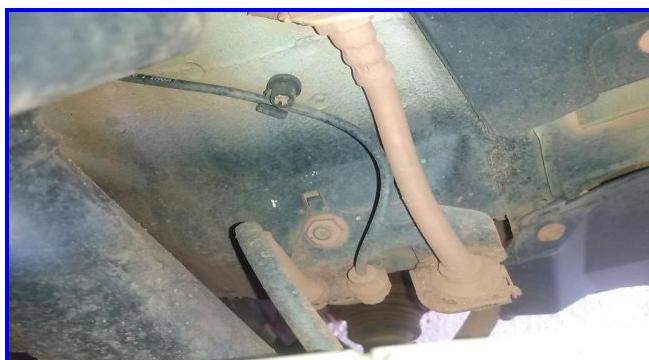
LONGARINA DIANTEIRA DIREITA

✓ OK

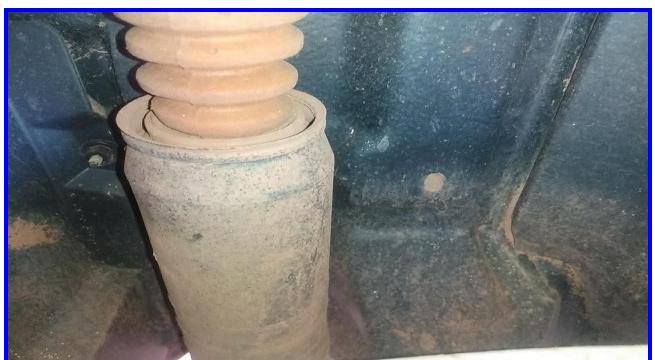
LONGARINA TRASEIRA ESQUERDA

✓ OK

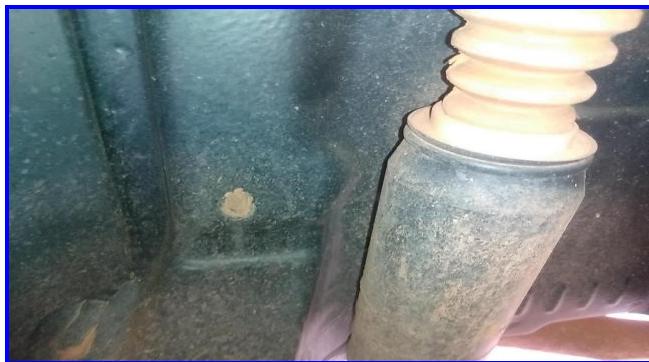
LONGARINA TRASEIRA DIREITA

✓ OK

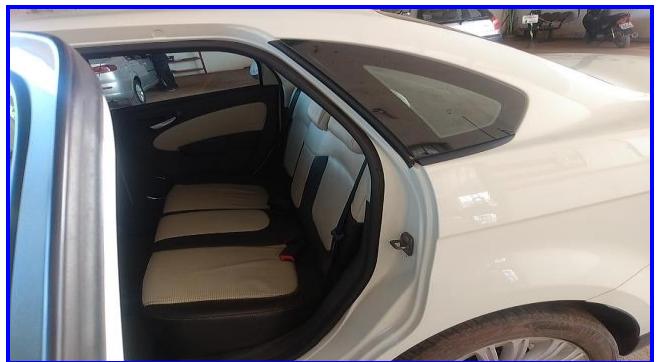
COLUNA TRASEIRA ESQUERDA

✓ OK

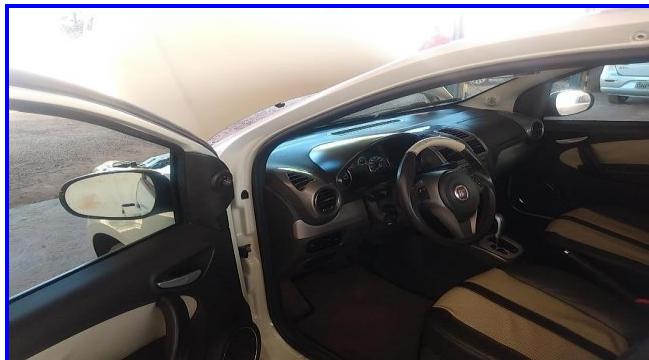
COLUNA DIANTEIRA ESQUERDA

✓ OK

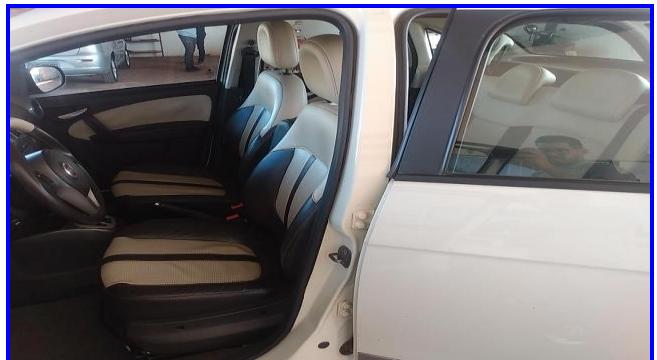
COLUNA CENTRAL ESQUERDA

✓ OK

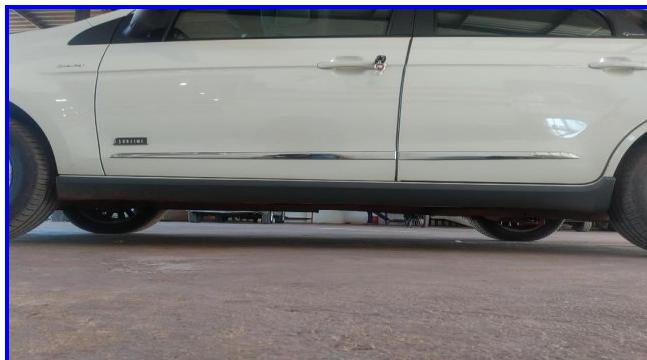
CAIXA DE AR LADO ESQUERDO

✓ OK

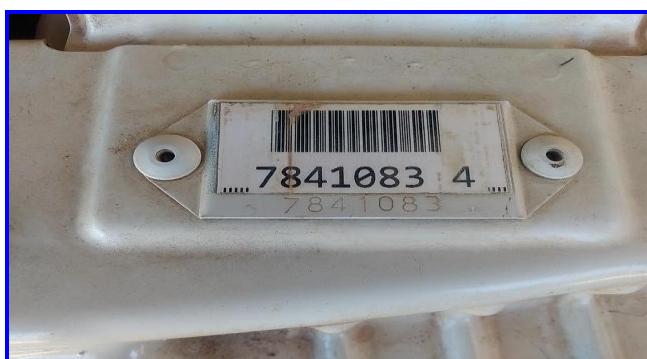
CARROCERIA

- ! 1303 Plaqueta da carroceria nos padrões do fabricante
