Nº LAUDO: 776915	QUILOMETRAGEM: 45048 KM
Nº CHASSI: 3VWDJ2169JM000135	COR: PRETA
Nº MOTOR: CZD666028	COMBUSTIVEL: GASOLINA
PLACA: PR ANO7162	ANO FABRICAÇÃO: 2017
MARCA: VW	ANO MODELO: 2018
MODELO: JETTA CL AF	SITUAÇÃO CHASSI: EM CIRCULAÇÃO

PARECER FINAL

CONFORME

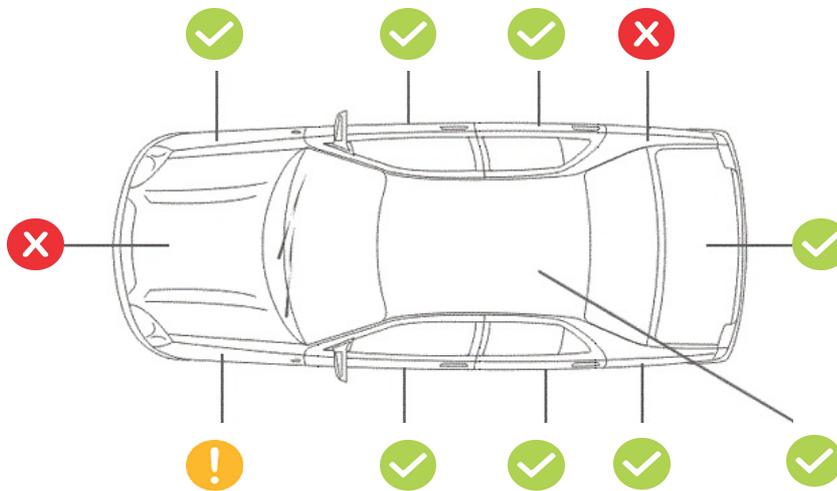
TESTE DE ESPESSURA DE PINTURA - COMPONENTES EXTERNOS

NADA CONSTA
