DADOS DO VEÍCULO

Nº LAUDO: 734011	QUILOMETRAGEM: 90860 KM
Nº CHASSI: JMYXTGA2WBZA04542	COR: BRANCA
Nº MOTOR: 4B11HJ7210	COMBUSTIVEL: GASOLINA
PLACA: SP EQV9J93	ANO FABRICAÇÃO: 2011
MARCA: MMC	ANO MODELO: 2011
MODELO: ASX 2.0	SITUAÇÃO CHASSI: EM CIRCULAÇÃO

PARECER FINAL

CONFORME

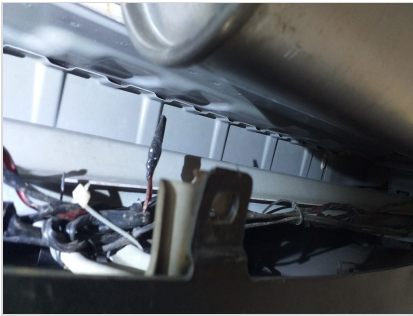
ESTRUTURA	NADA CONSTA
ESTRUTURA - PARTE DIANTEIRA		
	PAINEL DIANTEIRO	OK
	TORRE DO AMORTECEDOR DIREITA	OK
	TORRE DO AMORTECEDOR ESQUERDA	OK
	LONGARINADIREITA	OK
	CAIXADE RODADIANTEIRADIREITA	OK
	LONGARINAESQUERDA	OK
	CAIXADE RODADIANTEIRAESQUERDA	OK
	ALMADO PARA-CHOQUE	OK
	PAINEL CORTA-FOGO	OK
	OBSERVAÇÃO	
ESTRUTURA DO LADO ESQUERDO		
	COLUNADIANTEIRA	OK
	COLUNACENTRAL	OK
	COLUNATRASEIRA	OK
	CAIXADE AR	OK
	OBSERVAÇÃO	
ESTRUTURA - PARTE TRASEIRA		
	PAINEL TRASEIRO	OK
	CAIXADO ESTEPE	OK
	LONGARINATRASEIRAESQUERDA	OK
	CAIXADE RODATRASEIRAESQUERDA	OK
	LONGARINATRASEIRADIREITA	OK
	CAIXADE RODATRASEIRADIREITA	OK
	OBSERVAÇÃO	PAINEL TRAS
ESTRUTURA DO LADO DIREITO		
	COLUNADIANTEIRA	OK
	COLUNATRASEIRA	OK
	COLUNACENTRAL	OK
	CAIXADE AR	OK
	OBSERVAÇÃO	
TETO		
	TETO	OK
ASSOALHO		
	ASSOALHO DO PORTAMALAS	OK
	ASSOALHO CENTRAL	OK
