VISTORIA CERTICAR

Super Visão
Vistorias Automotivas

NO. LAUDO:	4866511
DATA DE VISTORIA:	04/07/2025 11:33:10
MARCA:	TOYOTA
MODELO:	TOYOTA/YARIS HA XS 15CNT
COR:	CINZA
ANO FABRICAÇÃO:	2021
ANO MODELO:	2022
PLACA:	GFQ2J95
RENAVAM:	01269956830
KM:	28622
COMBUSTÍVEL:	FLEX
UNIDADE:	VILA MARIANA
CLIENTE:	ANGELA

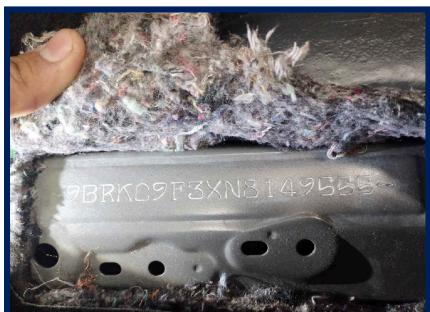
Chassi

NUMERAÇÃO IDENTIFICADORA : DENTRO DOS PADRÕES HABITUAIS DO FABRICANTE
CHAPA SUPORTE : REGIÃO ÍNTegra

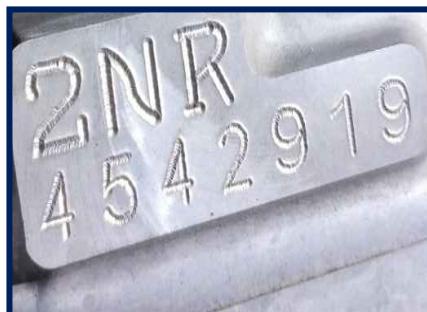
Motor

DENTRO DOS PADRÕES HABITUais DO FABRICANTE
É A MESMA QUE CONSTA NA BIN OU CRLV

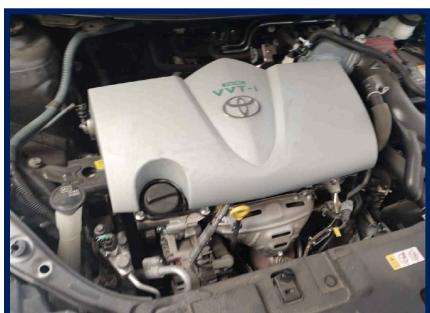
Câmbio

NO. CÂMBIO NA BIN:	N/C
NO. CÂMBIO NO VEÍCULO:	OBSTRUÍDO

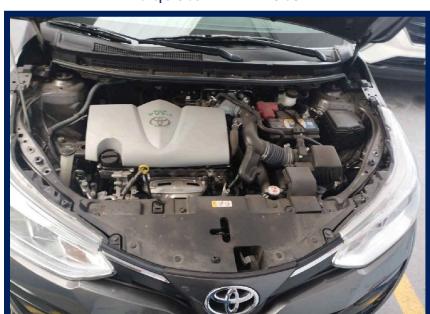
Etiqueta ETA Motor

ETA MOTOR : ETA DENTRO DOS PADRÕES / NUMERAÇÃO COINCIDE COM O CHASSI

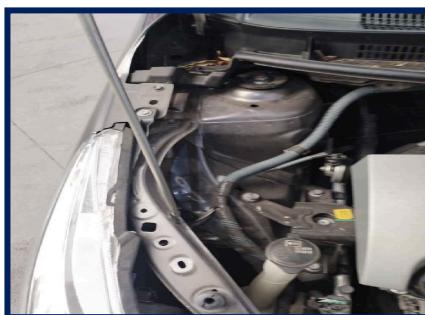
Torre amort diant/direita

SEM AVARIAS APARENTEIS

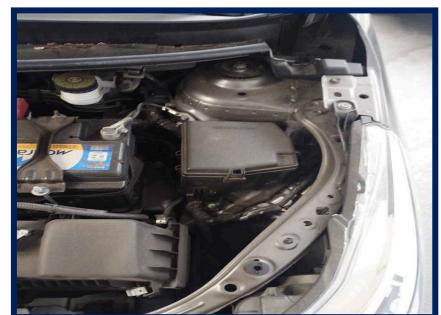
Torre amort diant/esquer

SEM AVARIAS APARENTEIS

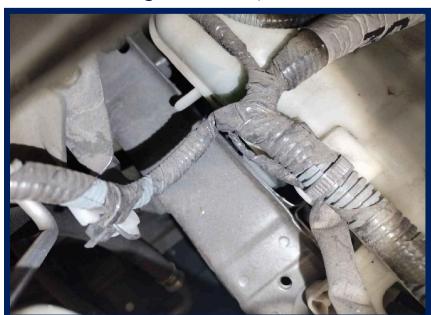
Longarina danti/direita

SEM AVARIAS APARENTEIS

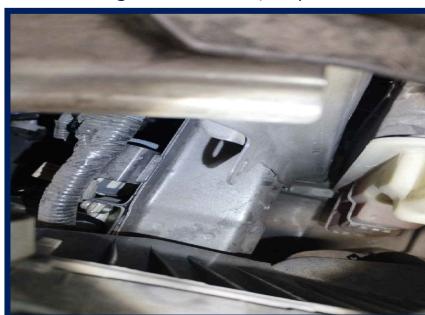
Longarina dianteira/esquerda

SEM AVARIAS APARENTEIS

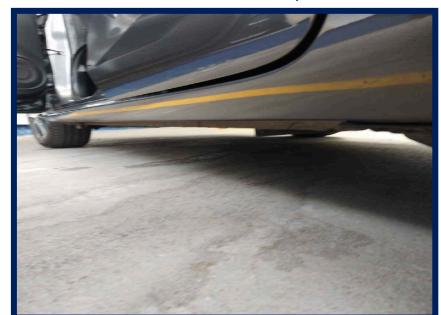
Caixa De Ar Esq

SEM AVARIAS APARENTEIS

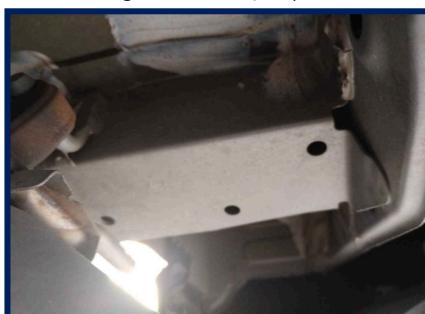
Longarina traseira/esquerda

SEM AVARIAS APARENTEIS

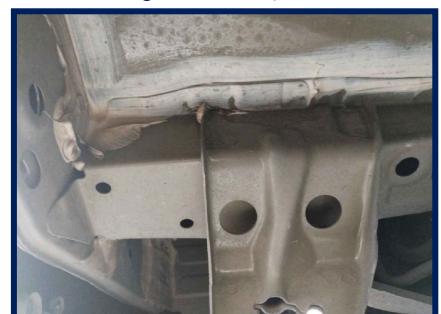
Longarina traseira/direita

SEM AVARIAS APARENTEIS

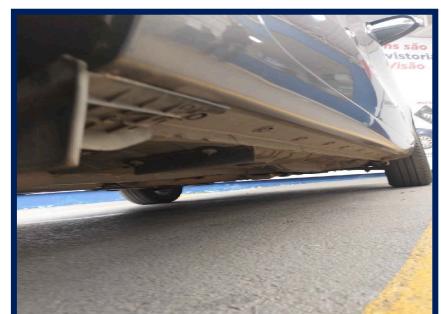
CAIXA DE AR DIR.

SEM AVARIAS APARENTEIS

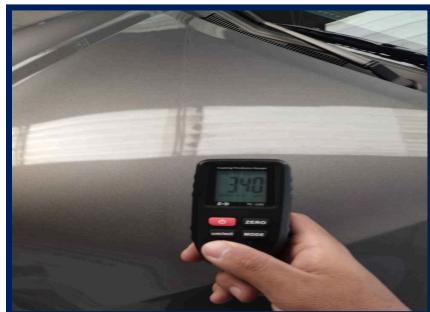
GRADE/CAPÓ DIANT

1 - COLUNA DIANTEIRA DIREITA:	PINTURA EM BOAS CONDIÇÕES
2 - COLUNA CENTRAL DIREITA:	PINTURA EM BOAS CONDIÇÕES
3 - COLUNA TRASEIRA DIREITA:	PINTURA EM BOAS CONDIÇÕES
4 - CAPÔ DIANTEIRO:	PINTURA EM BOAS CONDIÇÕES COM RETOQUE
5 - TETO:	PINTURA EM BOAS CONDIÇÕES
6 - TAMPA TRASEIRA:	PINTURA EM BOAS CONDIÇÕES
7 - COLUNA DIANTEIRA ESQUERDA:	PINTURA EM BOAS CONDIÇÕES
8 - COLUNA CENTRAL ESQUERDA:	PINTURA EM BOAS CONDIÇÕES
9 - COLUNA TRASEIRA ESQUERDA:	PINTURA EM BOAS CONDIÇÕES

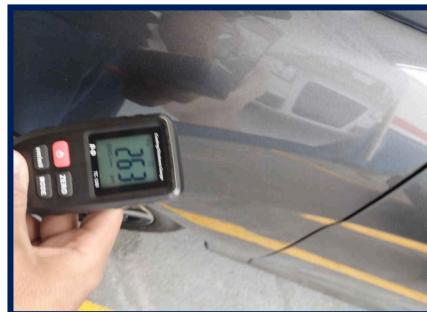
PARALAMA DIANT ESQ

10 - PARA-CHOQUE DIANTEIRO:	PINTURA EM BOAS CONDIÇÕES
11 - PARA-LAMA DIANTEIRO ESQUERDO:	PINTURA EM BOAS CONDIÇÕES COM RETOQUE
12 - PORTA DIANTEIRA ESQUERDA:	PINTURA EM BOAS CONDIÇÕES COM RETOQUE
13 - PORTA TRASEIRA ESQUERDA:	PINTURA EM BOAS CONDIÇÕES
14 - LATERAL TRASEIRA ESQUERDA:	PINTURA EM BOAS CONDIÇÕES
15 - PARA-CHOQUE TRASEIRO:	PINTURA EM BOAS CONDIÇÕES
