## SITUAÇÃO GERAL

## DADOS GERAIS DO VEÍCULO

| NO. LAUDO: | 4975406 |
| MODELO: | I/RENAULT FLUENCE DYN20A |

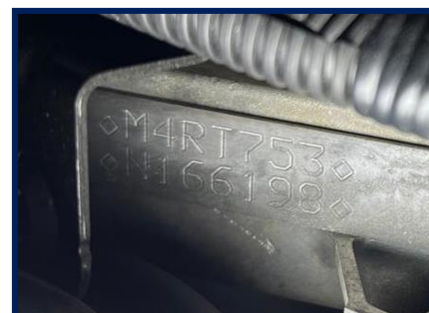
Motor

## • NUMERAÇÃO DO MOTOR

| DENTRO DOS PADRÕES HABITUAIS DO FABRICANTE |
| É A MESMA QUE CONSTA NA BIN OU CRLV |

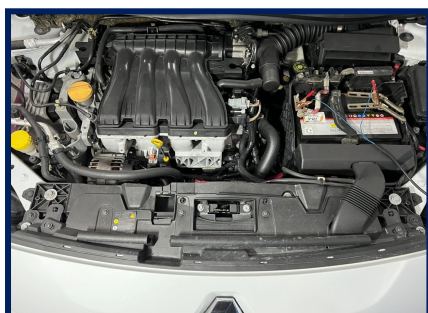
Câmbio

| NUMERAÇÃO OBSTRUÍDA (ITEM EXCLUÍDO DO PARECER) |
| NÃO POSSUI CADASTRO NA BIN |

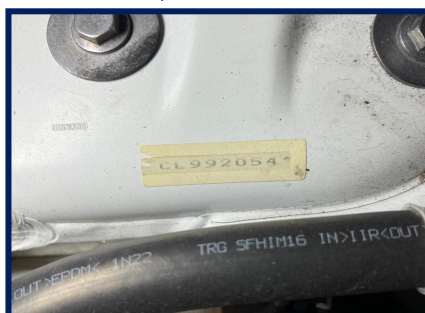
Etiqueta ETA Motor

| ETA MOTOR : | ETA DENTRO DOS PADRÕES / NUMERAÇÃO COINCIDE COM O CHASSI |

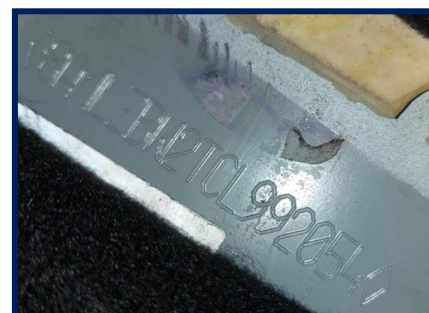
Chassi

## • GRAVAÇÃO DO CHASSI

| NUMERAÇÃO IDENTIFICADORA : | DENTRO DOS PADRÕES HABITUAIS DO FABRICANTE |
| CHAPA SUPORTE : | REGIÃO ÍNTEGRA |

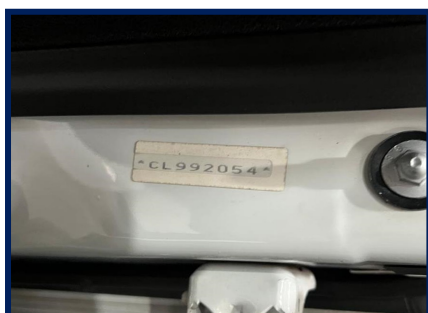
Foto eta coluna

| ETA BATENTE DA PORTA : | ETA DENTRO DOS PADRÕES / NUMERAÇÃO COINCIDE COM O CHASSI |

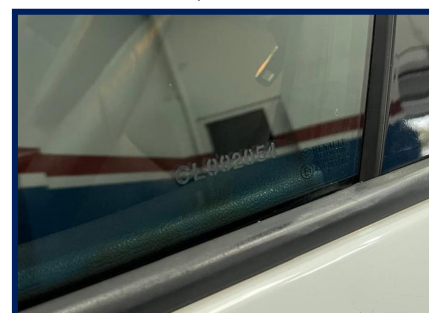
Gravação do vidro

| PARABRISA : | GRAVAÇÃO ORIGINAL / COINCIDE COM O CHASSI |

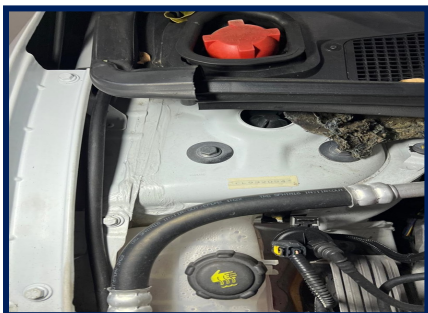
Torre amort diant/direita

| TORRE DO AMORTECEDOR DIANTEI. DIR. : | SEM AVARIAS APARENTES |

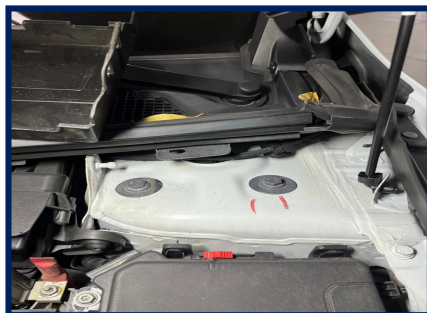
Torre amort diant/esquer

| TORRE DO AMORTECEDOR DIANTEI. ESQ. : | SEM AVARIAS APARENTES |

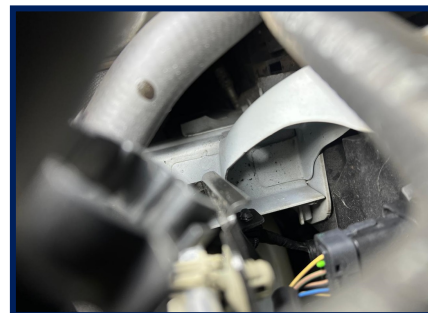
Longarina dianti/direita

| LONGARINA DIANTEI. DIR. : | SEM AVARIAS APARENTES |

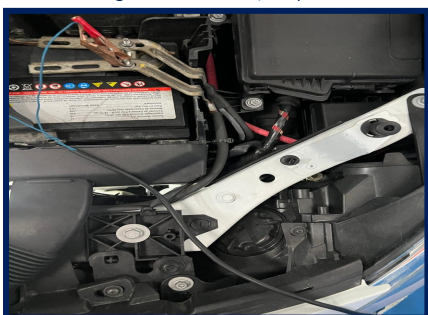
Longarina dianteira/esquerda

| LONGARINA DIANTEI. ESQ. : | SEM AVARIAS APARENTES |

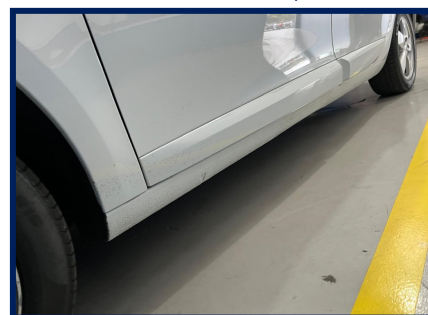
Caixa De Ar Esq

| CAIXA DE AR ESQUERDA . : | SEM AVARIAS APARENTES |

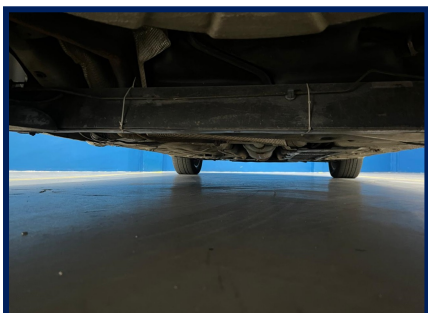
Assoalho Central

| ASSOALHO DO MONOBLOCO (HABITÁCULO, ÁREA VISÍVEL) . : | SEM AVARIAS APARENTES (ÁREA VISÍVEL) |

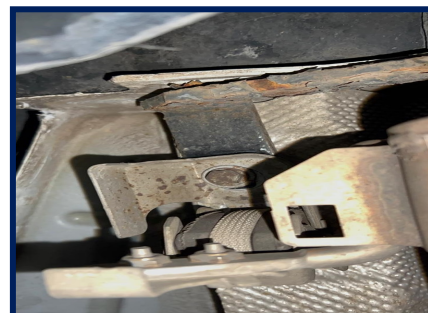
Longarina traseira/esquerda

| LONGARINA TRASEI. ESQ. : | SEM AVARIAS APARENTES |

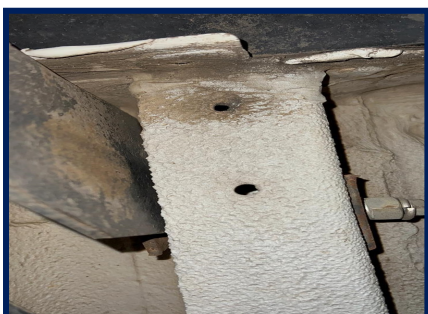
Longarina traseira/direita

| LONGARINA TRASEI. DIR. : | SEM AVARIAS APARENTES |

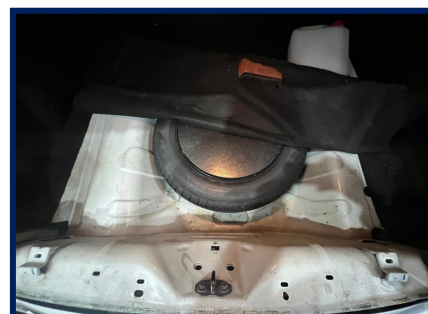
Assoalho Int. Portamalas

| ASSOALHO DO PORTAMALAS / CAÇAMBA . : | SEM AVARIAS APARENTES (ÁREA VISÍVEL) |

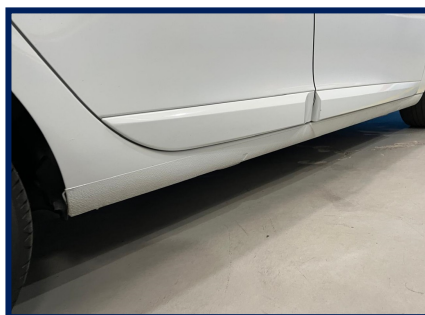
CAIXA DE AR DIR.

| CAIXA DE AR DIREITA . : | SEM AVARIAS APARENTES |

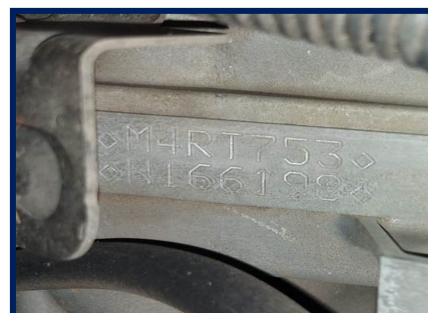
Motor

## • NUMERAÇÃO DO MOTOR

| DENTRO DOS PADRÕES HABITUAIS DO FABRICANTE |
| É A MESMA QUE CONSTA NA BIN OU CRLV |

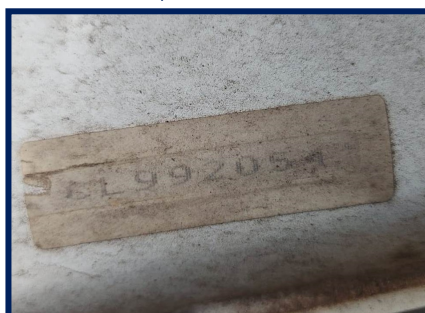
Etiqueta ETA Motor

| ETA MOTOR : | ETA DENTRO DOS PADRÕES / NUMERAÇÃO COINCIDE COM O CHASSI |

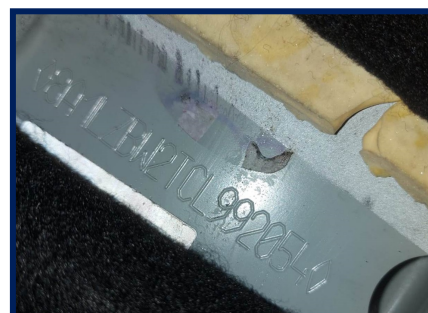
Chassi

## • GRAVAÇÃO DO CHASSI

| NUMERAÇÃO IDENTIFICADORA : | DENTRO DOS PADRÕES HABITUAIS DO FABRICANTE |
| CHAPA SUPORTE : | REGIÃO ÍNTEGRA |

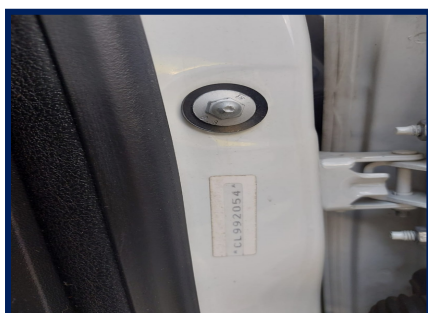
Foto eta coluna

| ETA BATENTE DA PORTA : | ETA DENTRO DOS PADRÕES / NUMERAÇÃO COINCIDE COM O CHASSI |

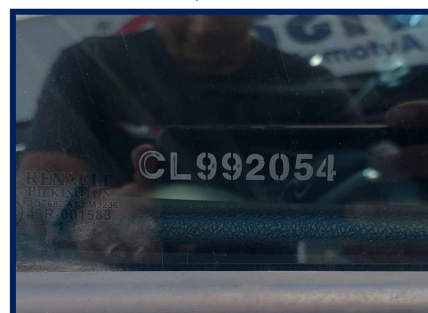
Gravação do vidro

| PARABRISA : | GRAVAÇÃO ORIGINAL / COINCIDE COM O CHASSI |
