SITUAÇÃO GERAL

APROVADO

DADOS GERAIS DO VEÍCULO

NO. LAUDO:	4872999
DATA DE VISTORIA:	07/07/2025 16:05:51
MARCA:	FORD
MODELO:	I/FORD EDGE V6 FWD
COR:	PRETA
ANO FABRICAÇÃO:	2014
ANO MODELO:	2014
PLACA:	FCW1176
RENAVAM:	01054078790
KM:	102490
COMBUSTÍVEL:	GASOLINA
UNIDADE:	VILA CARRÃO
CLIENTE:	GRUPO BMZ

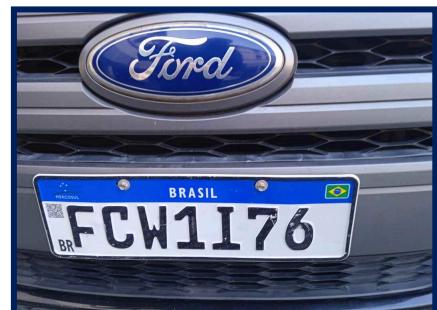
Placa

PLACA DENTRO DOS PADRÕES

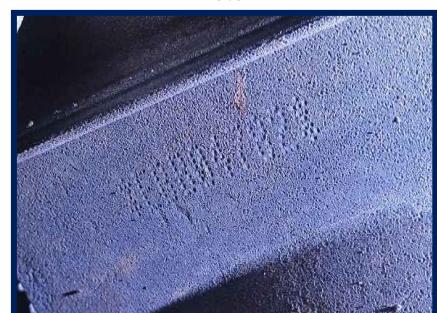
Motor

NO. MOTOR NA BIN: EBB04782
 NO. MOTOR NO VEÍCULO: EBB04782
 NO. MOTOR NO DOCUMENTO: EBB04782

DENTRO DOS PADRÕES HABITUais DO FABRICANTE
 É A MESMA QUE CONSTA NA BIN OU CRLV

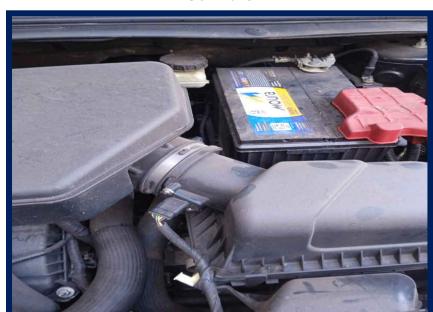
Câmbio

NO. CÂMBIO NA BIN: N/C
 NO. CÂMBIO NO VEÍCULO: ITEM EXCLUÍDO DO PARECER

NUMERAÇÃO OBSTRUÍDA (ITEM EXCLUÍDO DO PARECER)
 NÃO POSSUI CADASTRO NA BIN

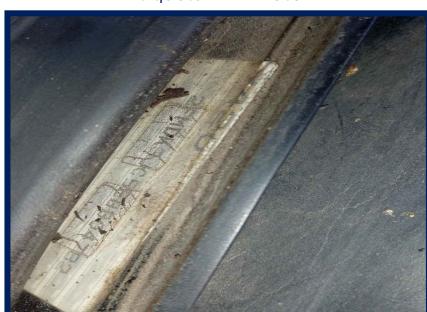
Etiqueta ETA Motor

ETA MOTOR : ETA DENTRO DOS PADRÕES / NUMERAÇÃO COINCIDE COM O CHASSI
 ETA BATENTE DA PORTA : ETA DENTRO DOS PADRÕES / NUMERAÇÃO COINCIDE COM O CHASSI
 ETA ASSOALHO : NÃO OBRIGATÓRIO
 PLAQUETA ANO FABRICAÇÃO : PLAQUETA OK (NACIONAIS E IMPORT. APÓS 1999)

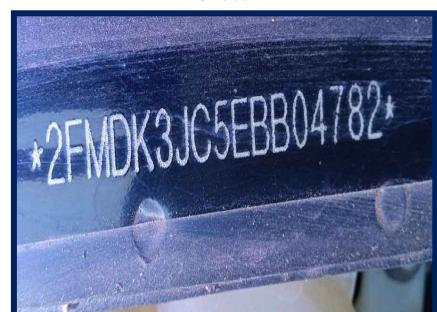
Chassi

NO. CHASSI NA BIN: 2FMDK3JC5EBB04782
 NO. CHASSI NO VEÍCULO: 2FMDK3JC5EBB04782
 NO. CHASSI NO DOCUMENTO: 2FMDK3JC5EBB04782

NUMERAÇÃO IDENTIFICADORA : DENTRO DOS PADRÕES HABITUais DO FABRICANTE
 CHAPA SUPORTE : REGIÃO ÍNTEGRA

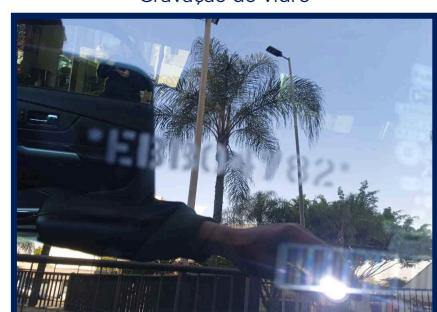
Gravação do vidro

PARABRISA : GRAVAÇÃO ORIGINAL / COINCIDE COM O CHASSI
 PORTA DIANTE. ESQ. : GRAVAÇÃO ORIGINAL / COINCIDE COM O CHASSI
 PORTA TRAS. ESQ / LAT TRAS. ESQ. : GRAVAÇÃO ORIGINAL / COINCIDE COM O CHASSI

VIGIA TRASEIRO. :	GRAVAÇÃO ORIGINAL / COINCIDE COM O CHASSI
PORTA TRAS. DIR / LAT TRAS. DIR. :	GRAVAÇÃO ORIGINAL / COINCIDE COM O CHASSI
PORTA DIANTE. DIR. :	GRAVAÇÃO ORIGINAL / COINCIDE COM O CHASSI

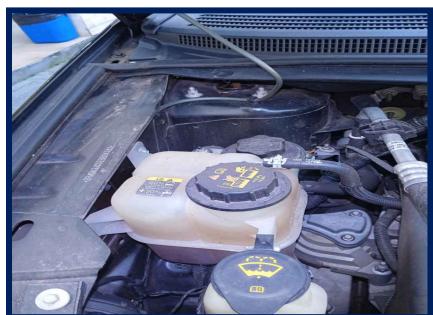
Torre amort diant/direita

LONGARINA DIANTEI. ESQ. :	SEM AVARIAS APARENTE
LONGARINA DIANTEI. DIR. :	SEM AVARIAS APARENTE
TORRE DO AMORTECEDOR DIANTEI. ESQ. :	SEM AVARIAS APARENTE
TORRE DO AMORTECEDOR DIANTEI. DIR. :	SEM AVARIAS APARENTE
PAINEL CORTA FOGO. :	SEM AVARIAS APARENTE
PAINEL DIANT. INF./SUP. OU ALMA DO PARACHOQUE:	SEM AVARIAS APARENTE
CRASHBOX (PARAFUSADO) .:	SEM AVARIAS APARENTE
CRASHBOX/QUADRO DO RADIADOR (SOLDADO) .:	NÃO APLICADO
PARALAMA INT. DIANTEI. DIR. :	SEM AVARIAS APARENTE
PARALAMA INT. DIANTEI. ESQ. :	SEM AVARIAS APARENTE

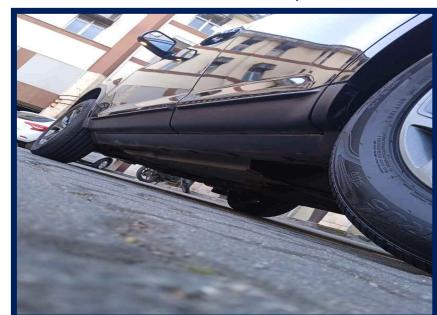
Caixa De Ar Esq

FOLHA LAT. TRASEI. DIR. :	SEM AVARIAS APARENTE
FOLHA LAT. TRASEI. ESQ. :	SEM AVARIAS APARENTE
CAIXA DE AR DIREITA. :	SEM AVARIAS APARENTE
CAIXA DE AR ESQUERDA. :	SEM AVARIAS APARENTE
COLUNA ESQ. (A) .:	SEM AVARIAS APARENTE
COLUNA ESQ. (B) .:	SEM AVARIAS APARENTE
COLUNA ESQ. (C) .:	SEM AVARIAS APARENTE
COLUNA DIR. (A) .:	SEM AVARIAS APARENTE
COLUNA DIR. (B) .:	SEM AVARIAS APARENTE
COLUNA DIR. (C) .:	SEM AVARIAS APARENTE

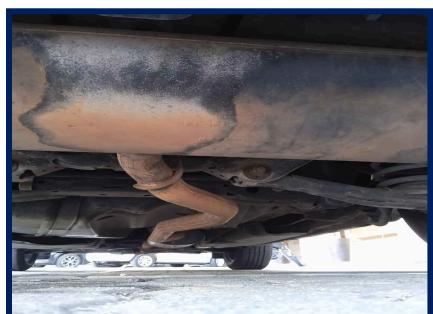
Assoalho Central

ASSOALHO DO MONOBLOCO (HABITÁCULO, ÁREA VISÍVEL) .:	SEM AVARIAS APARENTE (ÁREA VISÍVEL)
ASSOALHO DO PORTAMALAS / CAÇAMBA .:	SEM AVARIAS APARENTE (ÁREA VISÍVEL)
CAIXA DE ESTEPE(DIVISÃO ASSOALHO DO PORTAMALAS):	SEM AVARIAS APARENTE
ALONGAMENTO DE CHASSI (PESADOS) .:	NÃO APLICADO
ESTRUTURA DO TETO .:	SEM AVARIAS APARENTE (ÁREA VISÍVEL)
FOLHA DO TETO .:	SEM AVARIAS APARENTE (ÁREA VISÍVEL)

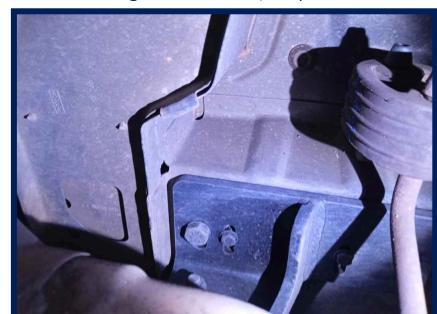
Longarina traseira/esquerda

LONGARINA TRASEI. ESQ. :	SEM AVARIAS APARENTE
LONGARINA TRASEI. DIR. :	SEM AVARIAS APARENTE
CAIXA DE RODA TRASEI. ESQ. :	SEM AVARIAS APARENTE
CAIXA DE RODA TRASEI. DIR. :	SEM AVARIAS APARENTE
PAINEL TRASEIRO. :	SEM AVARIAS APARENTE
CONDIÇÕES DA CAÇAMBA (COMPART. DE CARGA) .:	NÃO APLICADO
PAINEL TRAS. DA CABINE (SEPARAÇÃO CAÇAMBA):	NÃO APLICADO
