**UNIDADE: MaxiLaudo - São Mateus do Sul**

**Marca/Modelo:** VW/VW/NOVO FOX HL MD

# AZQ0H90

**Status: APROVADO COM APONTAMENTOS**

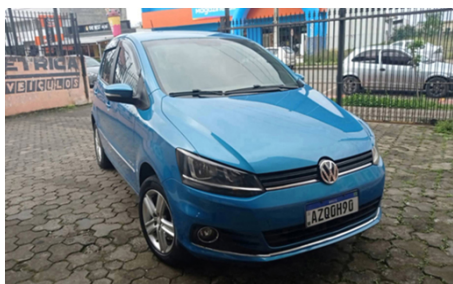
Dianteira 45°

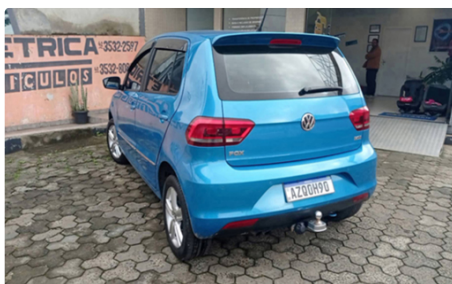
Traseira 45°

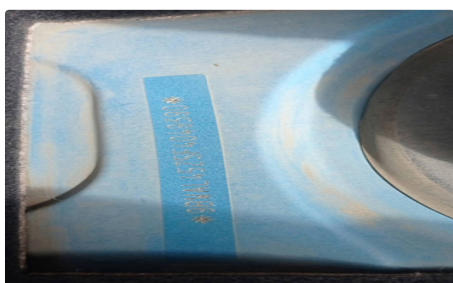
Gravação do Chassi

- ✓ Dentro dos padrões do fabricante.

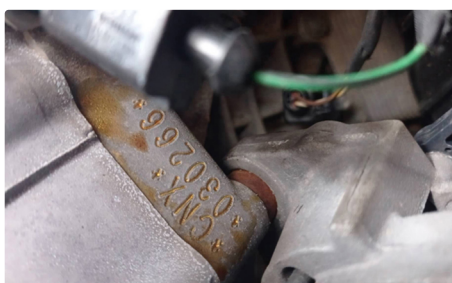
Gravação do Motor

- ✓ Dentro dos padrões do fabricante.

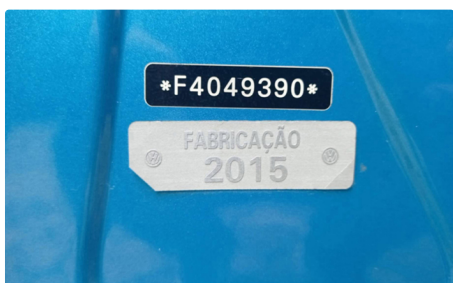
Eta Coluna

- ✓ Dentro dos padrões do fabricante.

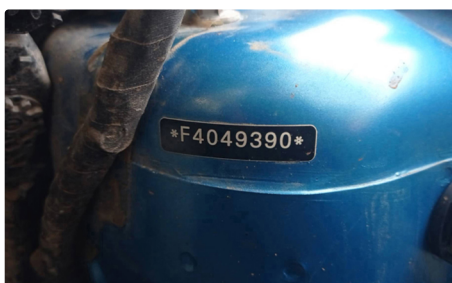
Eta Motor

- ✓ Dentro dos padrões do fabricante.
