LAUDO DE PERÍCIA CAUTELAR

PE - OLINDA
QYD6370

Marca, Modelo e Ano fabricação/Modelo
FIAT/MOBI LIKE/FIAT/MOBI LIKE
2019/ 2020 - BRANCA - Álcool/Gasolina

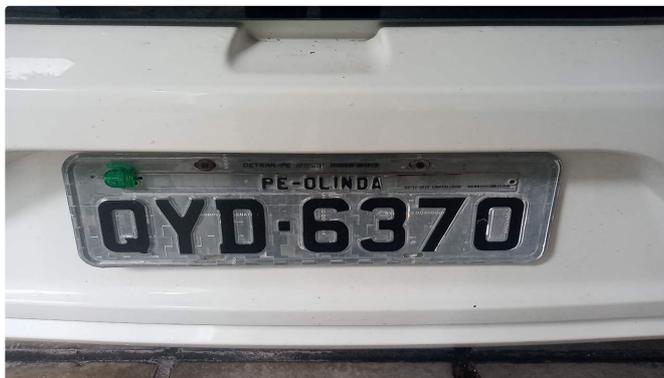
Placas (PIV)

✔ 208 - Sem vestígios de irregularidades.

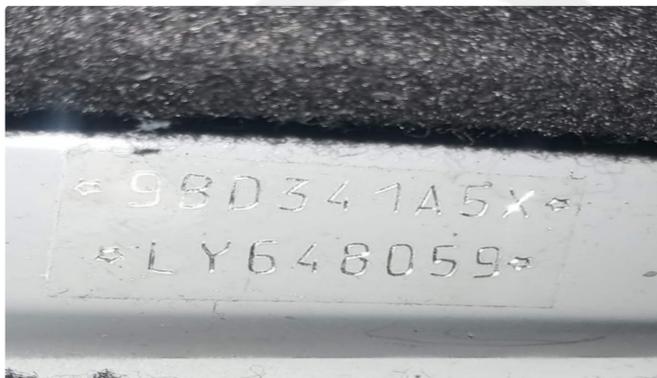
Gravação do Chassi

✔ 018 - Gravação identificadora sem vestígios aparentes de adulteração.

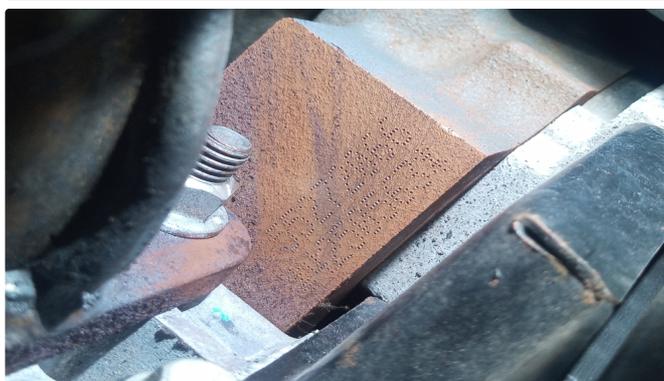
Gravação do Motor

✔ 018 - Gravação identificadora sem vestígios aparentes de adulteração.

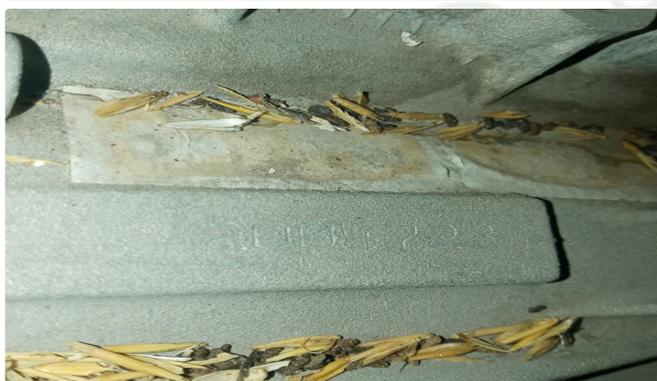
Gravação do Câmbio

✔ 018 - Gravação identificadora sem vestígios aparentes de adulteração.

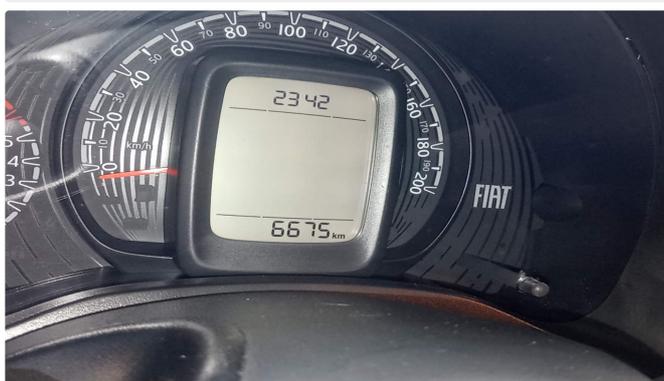
Hodômetro

✔ 249 - Registro fotografado/observado.

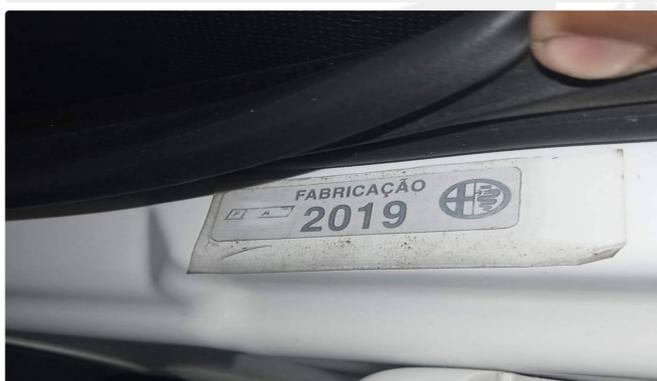
Eta/VIS

✔ 249 - Registro fotografado/observado.

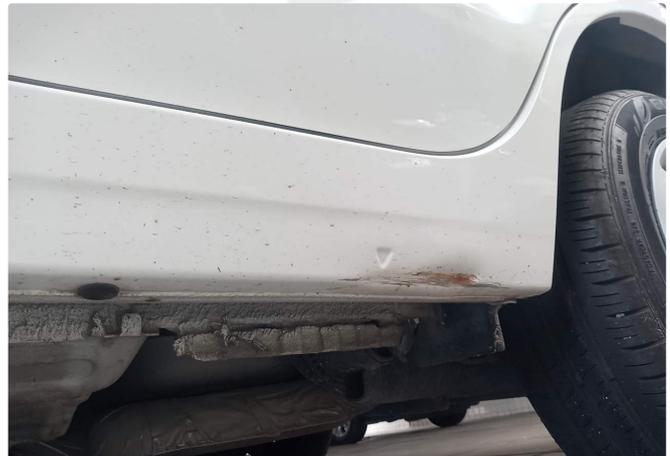
Flh cx ar esq com amolgamento

VISTORIA APROVADA. *** GRAVAÇÃO DO CHASSI: dentro do padrão do fabricante. *** GRAVAÇÃO DO MOTOR: dentro do padrão do fabricante. *** GRAVAÇÃO DO CÂMBIO: dentro do padrão do fabricante. *** ESTRUTURA: Dentro do padrão da montadora. *** AVALIAÇÃO DE PINTURA: dentro do padrão do fabricante. *** Vale ressaltar que veículo apresenta folha da caixa de ar esquerda com amolçamento. ***
