DATA:	30/07/2022	STATUS:	NÃO CONFORME
CLIENTE:	BMZ OPTION - TIJUCA	Nº DO LAUDO:	1924435
UNIDADE:	RIO DE JANEIRO	VISTORIADOR:	JEAN DA SILVA BARBOSA

FABRICANTE/MARCA:	KIA MOTORS	MODELO/VERSÃO:	I/KIA PICANTO EX41.0ATF
ANO FAB./MODELO:	2012 / 2012	COR:	PRATA
PLACA:	KRO2241	CIDADE:	RIO DE JANEIRO
Nº DO CHASSI NO VEÍC.:	KNABX514BCT237235	Nº DO MOTOR NO VEÍC.:	F3LABP183092
Nº DO CHASSI NA BIN:	KNABX514BCT237235	Nº DO MOTOR NA BIN:	F3LABP183092
Nº DO CHASSI NO CRLV:	KNABX514BCT237235	Nº DO MOTOR NO CRLV:	F3LABP183092
Nº DO CÂMBIO NO VEÍC.:	-	COMBUSTÍVEL:	FLEX
Nº DO CÂMBIO NA BIN:	-	KM:	38147

FOTOGRAFIAS DO LAUDO: 1924435

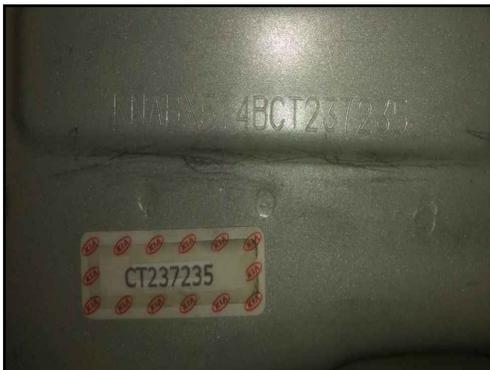
CHASSI

✓ DENTRO DOS PADRÕES DO FABRICANTE

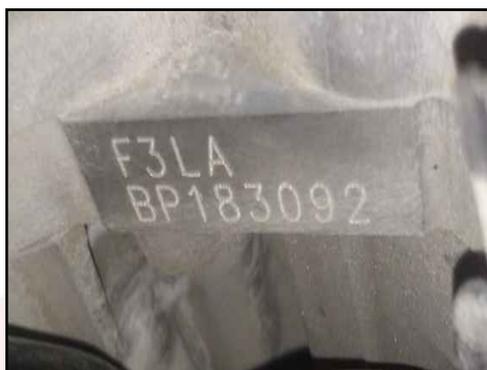
MOTOR

2 - CONDIÇÃO DA NUMERAÇÃO DO MOTOR:✓ DENTRO DOS PADRÕES
✓ É A MESMA QUE CONSTA NA BIN**3 - CONDIÇÃO DA NUMERAÇÃO DO CÂMBIO:**

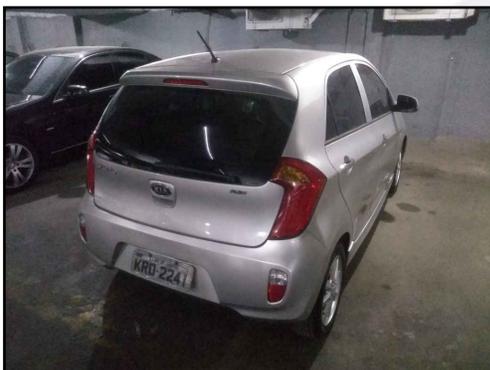
8 - CONDIÇÕES DA ESTRUTURA DA CARROÇARIA:⚠ **AVARIA / REPARAÇÃO NA REGIÃO TRASEIRA DA CARROÇERIA**
⚠ **AVARIA / REPARAÇÃO NA REGIÃO ESQUERDA DA CARROÇERIA****9 - REGISTRO E HISTÓRICO DE LEILÃO / SINISTRO / ROUBO E FURTO:**

OBSERVAÇÕES DO VEÍCULO:**FOLHA LATERAL TRASEIRA ESQUERDA E COLUNA TRASEIRA ESQUERDA AMBOS COM REPARO E PONTOS DE SOLDA APARENTES. PAINEL TRASEIRO COM AMASSADO, REPARADO E COM PEQUENA TRINCA NA PARTE INFERIOR LADO ESQUERDO.****OBSERVAÇÕES GERAIS:**

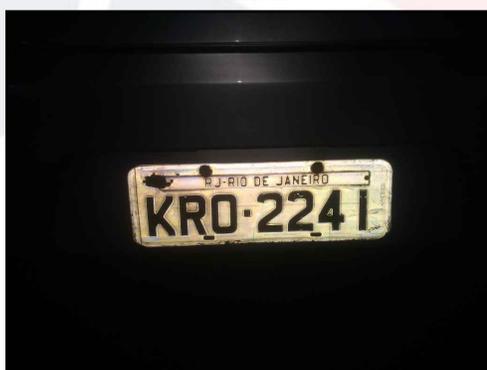
✓ PLACA E TARJETA EM CONFORMIDADE

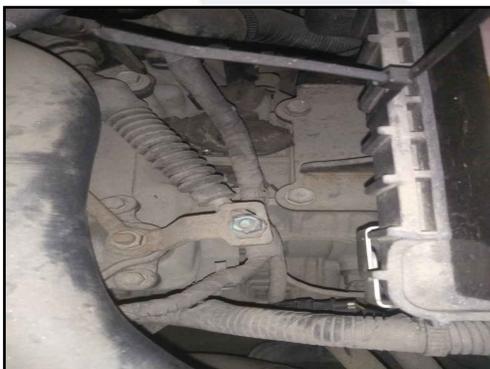
CÂMBIO

✓ OBSTRUÍDA / SEM ACESSO (ITEM EXCLUÍDO DE PARECER)
