**DADOS GERAIS:**

| CLIENTE: | PARTICULAR | Nº DO LAUDO: | 2179932 |

| FABRICANTE/MARCA: | HYUNDAI | MODELO/VERSÃO: | TUCSON TURBO GLS |
| PLACA: | GBP9C57 | CIDADE: | SÃO PAULO |

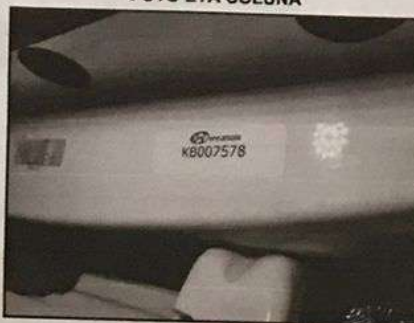
FOTO ETA COLUNA

✓ ORIGINAL / DENTRO DOS PADRÕES DO FABRICANTE

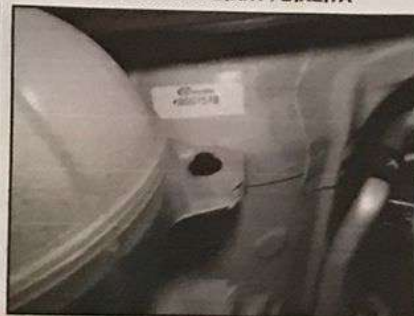
TORRE AMORT DIANT / DIREITA

✓ NÃO APRESENTA CORTE / REPARAÇÃO SIGNIFICATIVA NA ESTRUTURA DA CARROÇARIA

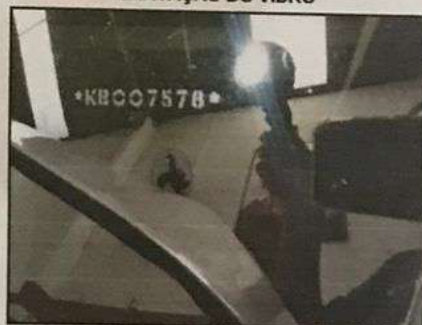
GRAVAÇÃO DO VIDRO

✓ ORIGINAL / DENTRO DOS PADRÕES DO FABRICANTE -

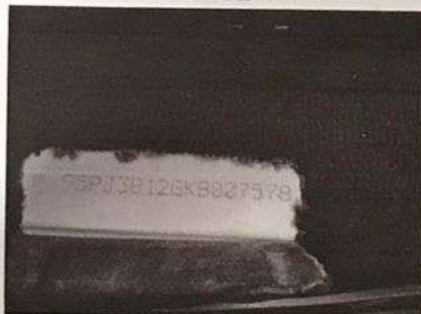
CHASSI

✓ DENTRO DOS PADRÕES DO FABRICANTE

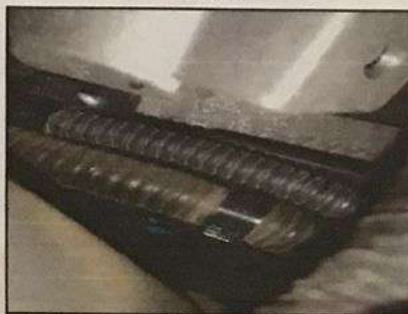
MOTOR

✓ DENTRO DOS PADRÕES

✓ É A MESMA QUE CONSTA NA BIN

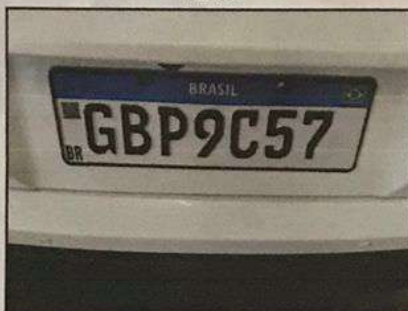
✓ PLACA E TARJETA EM CONFORMIDADE

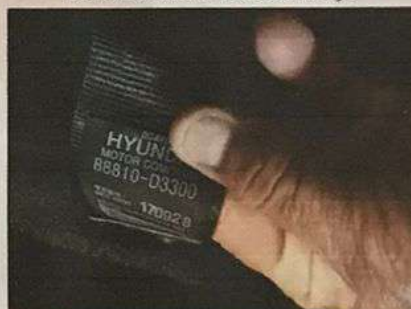
DATA DO CINTO DE SEGURANÇA

✓ COMPATÍVEL COM O ANO DO VEÍCULO -

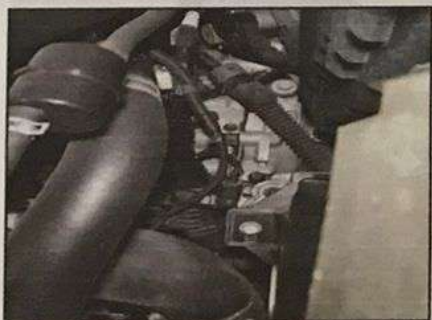
CÂMBIO

✓ OBSTRUÍDO / SEM ACESSO (ITEM EXCLUÍDO DE PARECER)

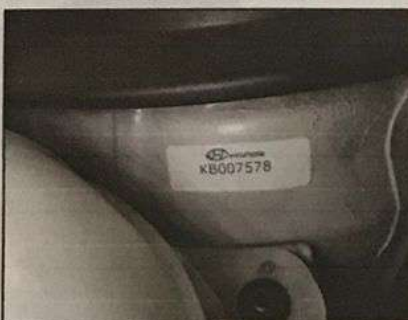
ETIQUETA ETA MOTOR

✓ ORIGINAL / DENTRO DOS PADRÕES DO FABRICANTE
