DADOS DO VEÍCULO

Nº LAUDO: 759917
Nº CHASSI: 9BGCA80X0DB329748
Nº MOTOR: CSB072175
PLACA: SP FIQ5958
MARCA: CHEVROLET
MODELO: MONTANALS

PARECER FINAL

NÃO CONFORME

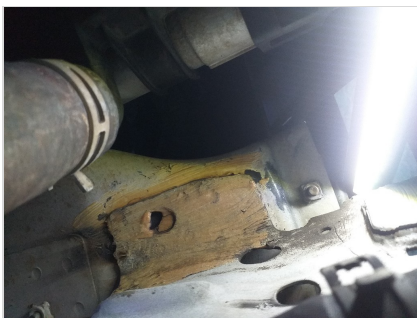
ESTRUTURA	ESTRUTURA - PARTE DIANTEIRA
ESTRUTURA - PARTE DIANTEIRA		
	PAINEL DIANTEIRO	REPARADO
	TORRE DO AMORTECEDOR DIREITA	OK
	TORRE DO AMORTECEDOR ESQUERDA	OK
	LONGARINA DIREITA	OK
	CAIXA DE RODA DIANTEIRA DIREITA	OK
	LONGARINA ESQUERDA	AMASSADO
	CAIXA DE RODA DIANTEIRA ESQUERDA	OK
	ALMADO PARA-CHOQUE	OK
	PAINEL CORTA-FOGO	OK
	OBSERVAÇÃO	CALAFETACAO TORRE DO AMORTECEDOR DIREITA TRINCADA
ESTRUTURA DO LADO ESQUERDO		
	COLONA DIANTEIRA	OK
	COLONA CENTRAL	OK
	COLONA TRASEIRA	OK
	CAIXA DE AR	OK
	OBSERVAÇÃO	
ESTRUTURA - PARTE TRASEIRA		
	PAINEL TRASEIRO	OK
	CAIXA DO ESTEPE	OK
	LONGARINA TRASEIRA ESQUERDA	OK
	CAIXA DE RODA TRASEIRA ESQUERDA	OK
	LONGARINA TRASEIRA DIREITA	OK
	CAIXA DE RODA TRASEIRA DIREITA	OK
	OBSERVAÇÃO	
ESTRUTURA DO LADO DIREITO		
	COLONA DIANTEIRA	OK
	COLONA TRASEIRA	OK
	COLONA CENTRAL	OK
	CAIXA DE AR	OK
	OBSERVAÇÃO	
TETO		
	TETO	OK
ASSOALHO		
	ASSOALHO DO PORTAMALAS	OK
	ASSOALHO CENTRAL	OK

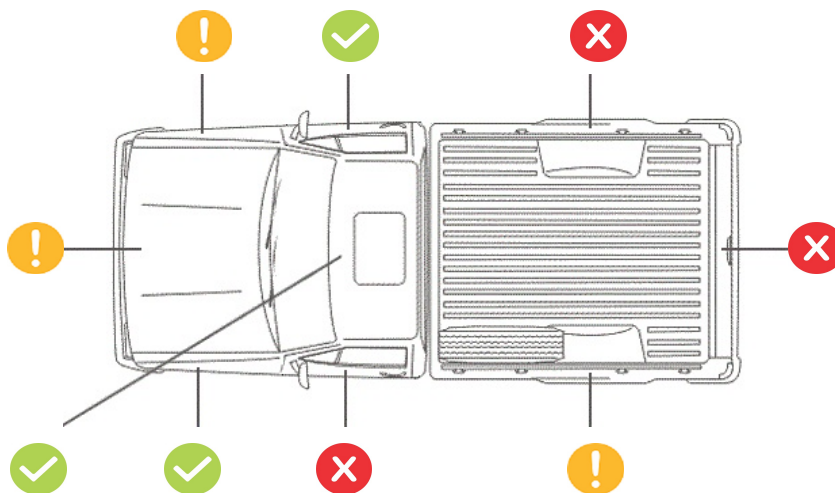
TESTE DE ESPESSURA DE PINTURA - COMPONENTES EXTERNOS

MAIS DO QUE 50% DAS PEÇAS EM AMARELO OU VERMELHO
