## SITUAÇÃO GERAL

NÃO CONFORME

| NO. LAUDO: | 5228900 |
| MODELO: | HYUNDAI/HB20 1.6M COMF |

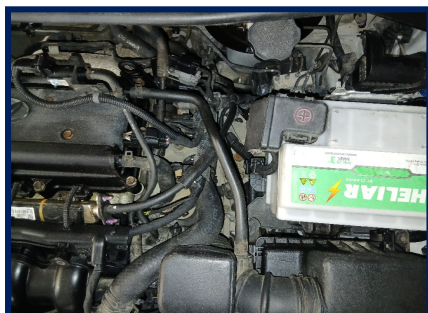
Câmbio

NUMERAÇÃO OBSTRUÍDA (ITEM EXCLUÍDO DO PARECER)

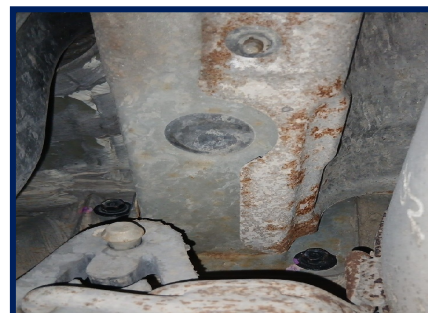
Longarina traseira/esquerda

| LONGARINA TRASEI. ESQ. : | AMASSADO/AVARIADO |

- LONGARINA TRASEIRO ESQUERO (AMASSADA)
- LONGARINA TRAS DIR (CORROSÃO INICIAL)
- PAINEL TRASEIRO (AMASSADO)
- MASSA DE CALAFETAÇÃO (NÃO ORIGINAL)

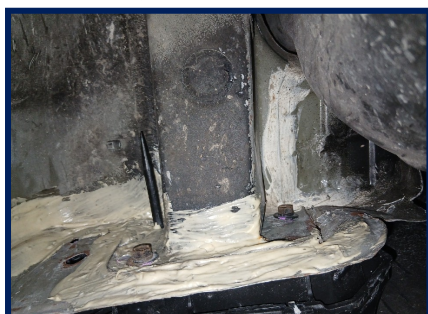
Longarina traseira/direita

| LONGARINA TRASEI. DIR. : | PEQUENO REPARO/AVARIA OU CORROSÃO INICIAL |

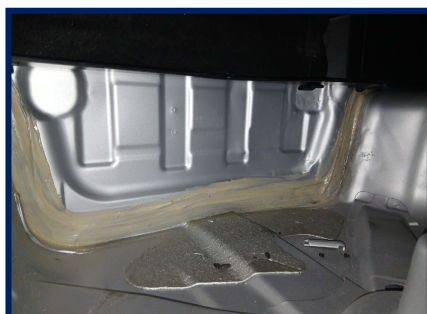
Junção Assoalho/Painel Tras

| PAINEL TRASEIRO . : | AMASSADO |
