PE - RECIFE
PFQ5272

LAUDO DE PERÍCIA CAUTELAR

Marca, Modelo e Ano fabricação/Modelo
RENAULT/LOGAN AUT 1016V/RENAULT/LOGAN AUT 1016V
2010/ 2011 - Preta - Álcool/gasolina

REPROVADO

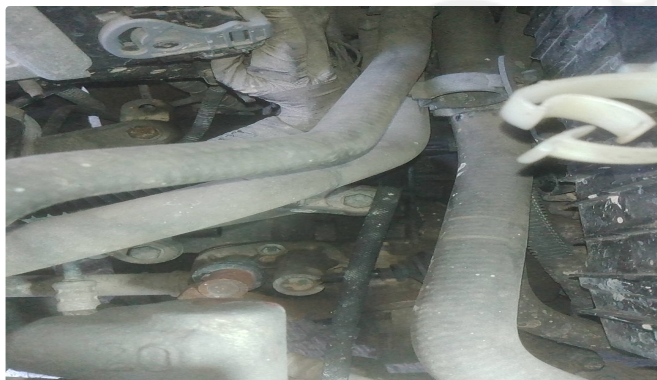
Gravação do Câmbio

⚠ 066 - Gravação identificadora obstruída/sem acesso (necessária a remoção da obstrução para análise).

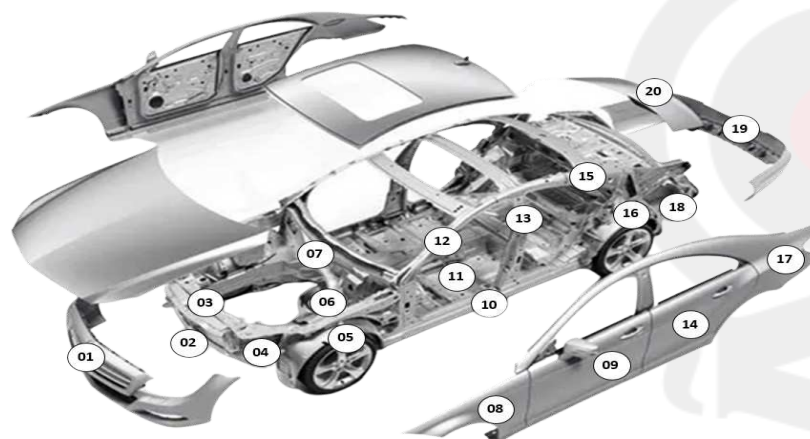
● 1 - Envolvente/para choque dianteiro	Original
● 2 - Alma do para choque dianteiro/painel frontal inferior	Danificado
● 3 - Longarina dianteira esquerda	Original
● 4 - Painel frontal superior	Original
● 5 - Caixa de roda dianteira esquerda	Original
● 6 - Torre do amortecedor dianteiro esquerdo	Original
● 7 - Painel corta fogo	Original
● 8 - Para lama/folha lateral dianteira esquerda	Original
● 9 - Porta dianteira esquerda	Original
● 10 - Caixa de ar/soleira esquerda	Danificado
● 11 - Assoalho do habitáculo lado esquerdo	Original
● 12 - Coluna dianteira esquerda	Original
● 13 - Coluna média/central esquerda	Original
● 14 - Porta traseira esquerda	Original
● 15 - Coluna traseira esquerda	Original
● 16 - Caixa de roda traseira esquerda	Original
● 17 - Folha lateral traseira esquerda	Original
● 18 - Longarina traseira esquerda	Original
● 19 - Para lama dianteiro esquerdo	Original
● 20 - Para lama dianteiro direito	Original

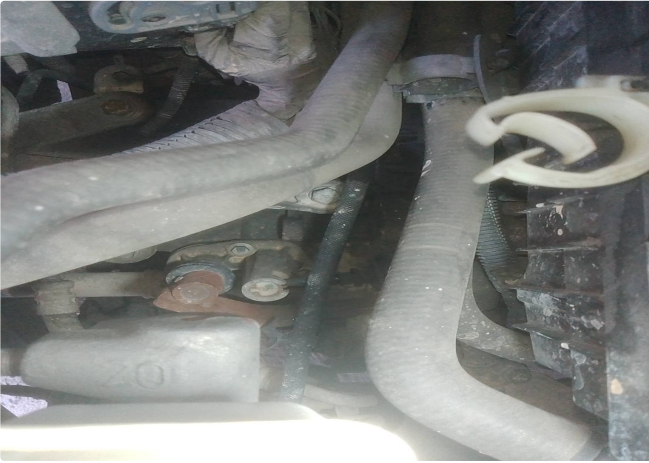
Câmbio obstruído

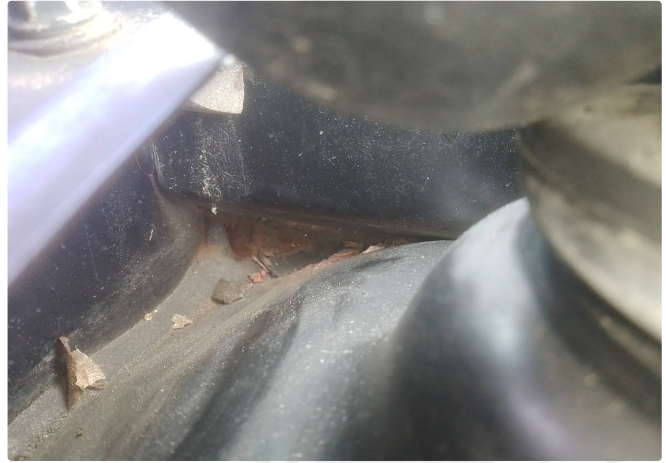
Corrosão acentuada na torre do amortecedor dianteira direita

VISTORIA REPROVADA. ***MOTIVO: TORRE DO AMORTECEDOR DIANTEIRO DIREITO COM CORROSÃO AVANÇADA; AFETANDO ESTRUTURALMENTE.*** VEÍCULO APRESENTA: FOLHA DA CAIXA DE AR ESQUERDA E PAINEL DIANTEIRO INFERIOR E CENTRAL COM CORROSÃO INICIAL; FOLHA DA CAIXA DE AR DIREITA RECUPERADA COM MASSA E COM CORROSÃO INICIAL; TRAVESSA DO ASSOALHO MONOBLOCO DIREITO AMASSADO; FOLHA DO TETO AMASSADA.*** GRAVAÇÃO DO CHASSI: dentro do padrão do fabricante.*** GRAVAÇÃO DO MOTOR: dentro do padrão do fabricante.*** GRAVAÇÃO DO CÂMBIO: obstruída/sem acesso.*** VIDROS: Para-brisa não original.*** Vale ressaltar que veículo apresenta Para-choque traseiro recuperado com massa, para-choque dianteiro com corrosão inicial e recuperado com massa.*** Consta débitos de multa e restrição renainf, para veículo em questão.***

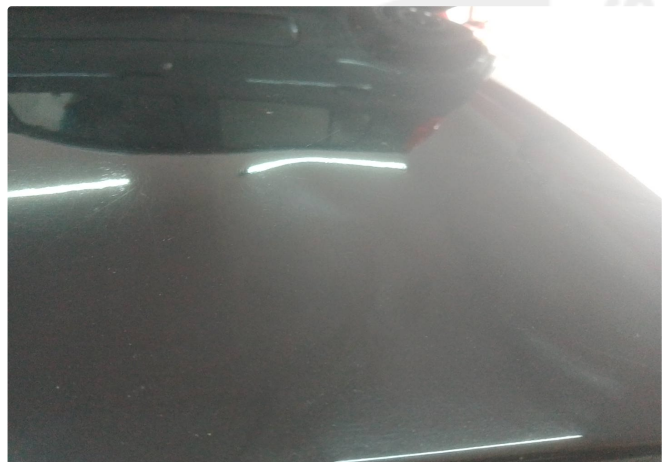
Folha do teto com um pequeno amassado

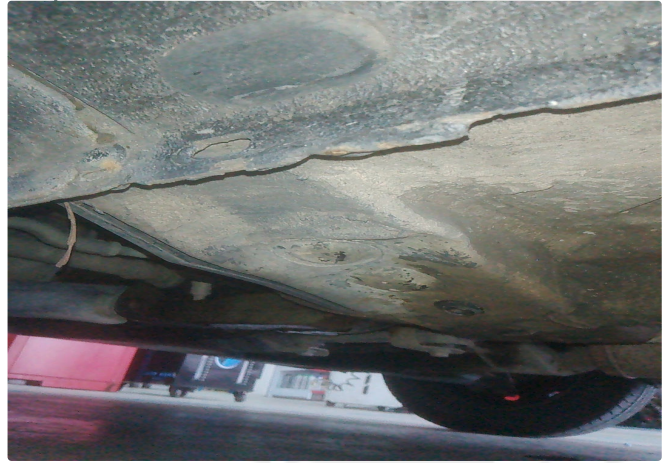
Travessa do assoalho do mono bloco amassado do lado esquerdo

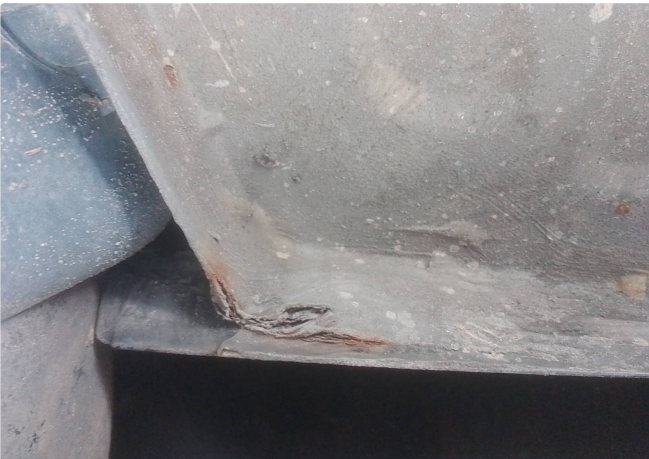
Assoalho da mala parte interna com corrosão inicial lado direito

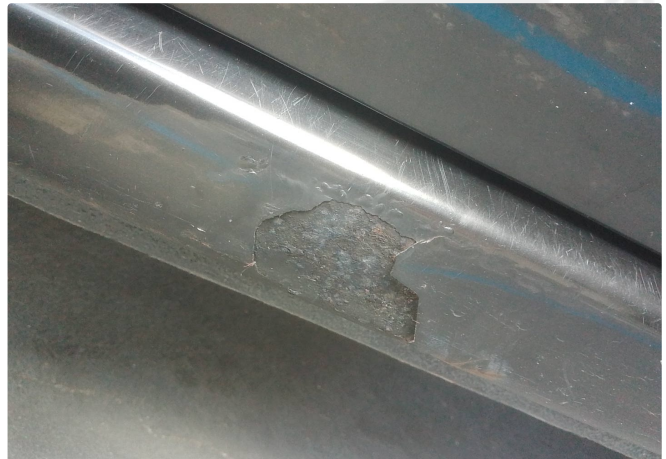
Caixa de ar lado direito com corrosão inicial e recuperada com massa

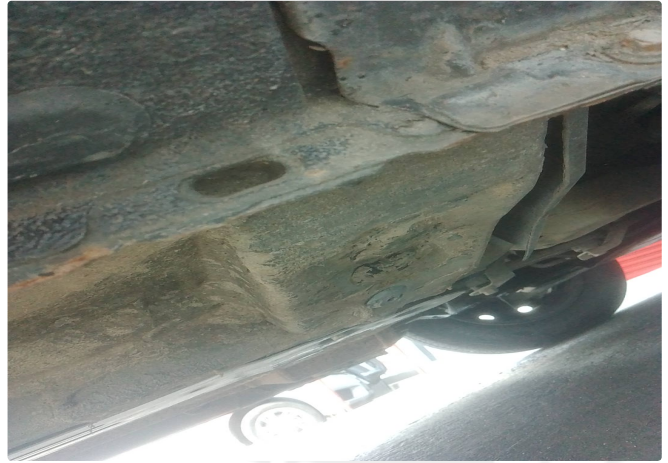
Travessa do assoalho do mono bloco lado direito amassado

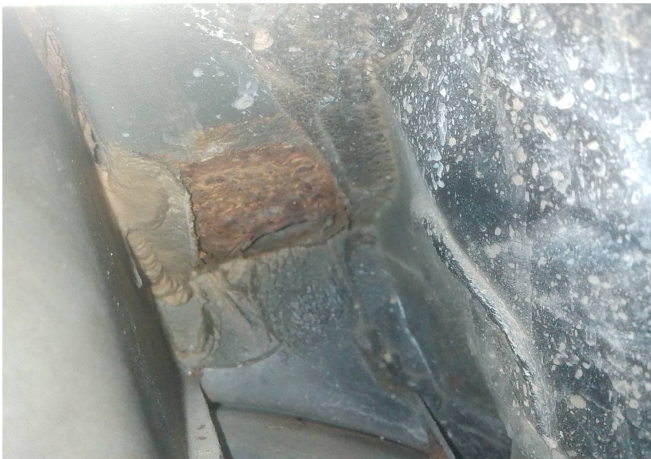
Corrosão acentuada por trás da torre do amortecedor dianteira direita

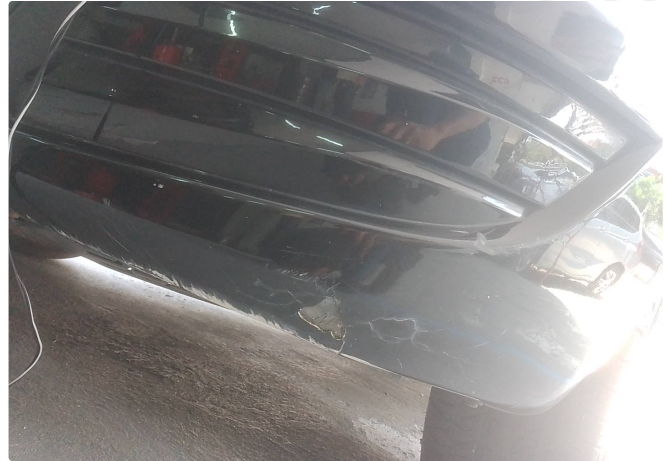
Para choque dianteiro recuperado com massa

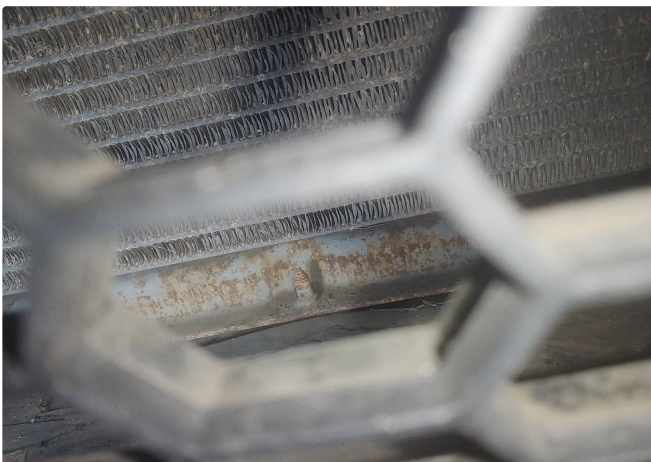
Painel dianteiro inferior com corrosão inicial

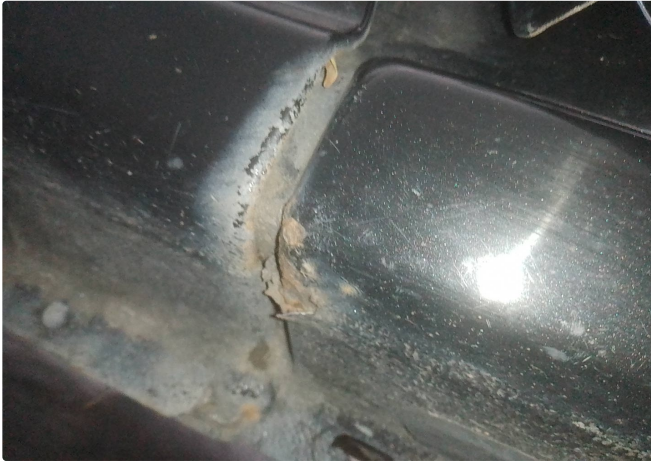
Caixa de ar lado esquerdo com corrosão inicial

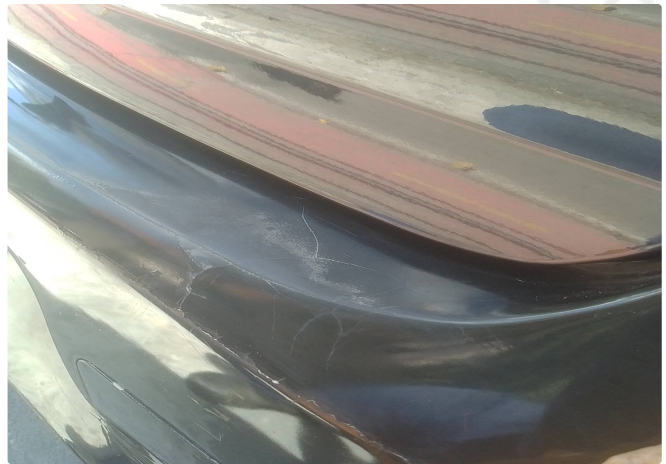
Para choque traseiro recuperado com massa

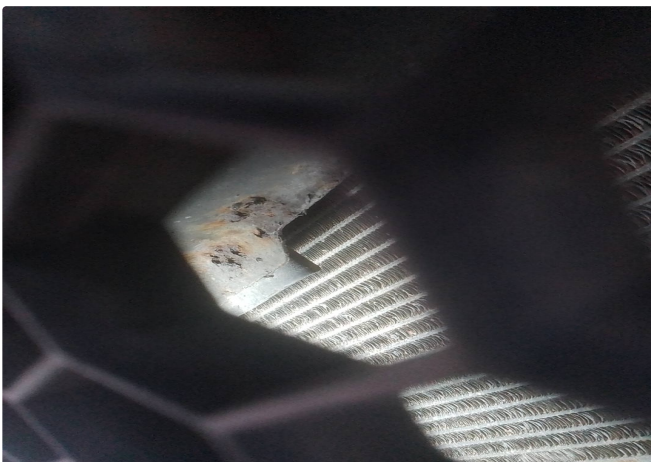
Painel dianteiro central com corrosão inicial

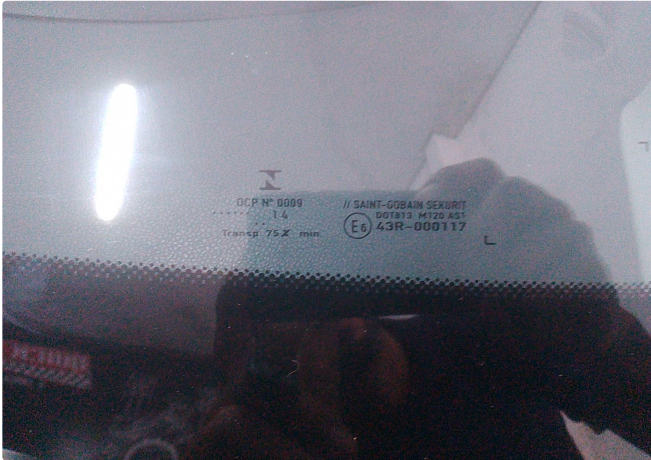
Para brisa não original
