PE - RECIFE
PDH1414

LAUDO DE PERÍCIA CAUTELAR

RENAULT/KWID ZEN 10MT/RENAULT/KWID ZEN 10MT

2019/2020 - Branca - Álcool/gasolina

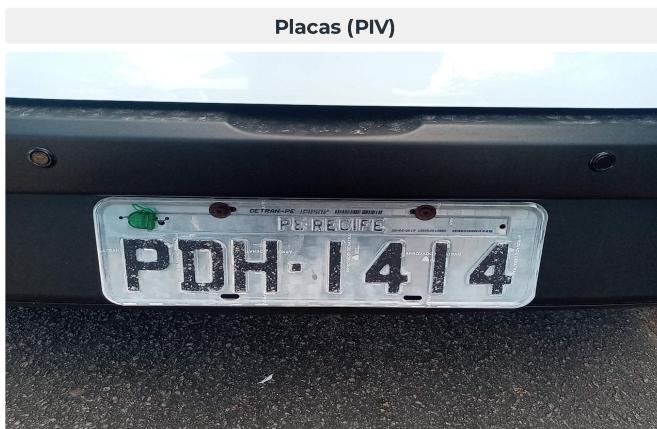
Placas (PIV)

208 - Sem vestígios de irregularidades.

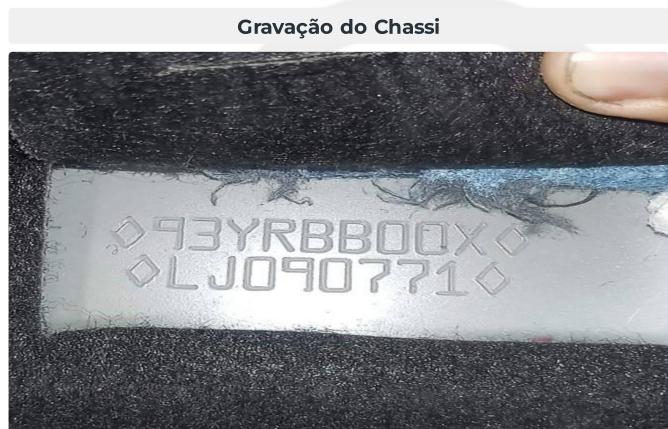
Gravação do Chassi

018 - Gravação identificadora sem vestígios aparentes de adulteração.

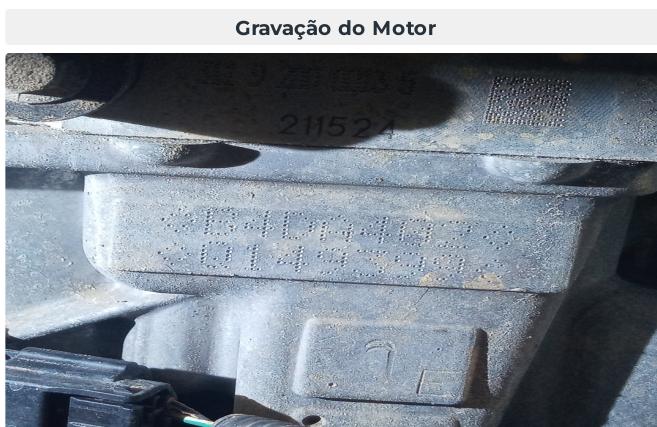
Gravação do Motor

018 - Gravação identificadora sem vestígios aparentes de adulteração.

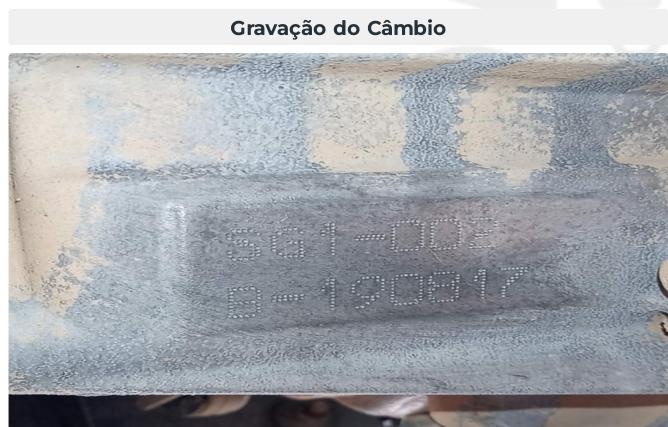
Gravação do Câmbio

018 - Gravação identificadora sem vestígios aparentes de adulteração.

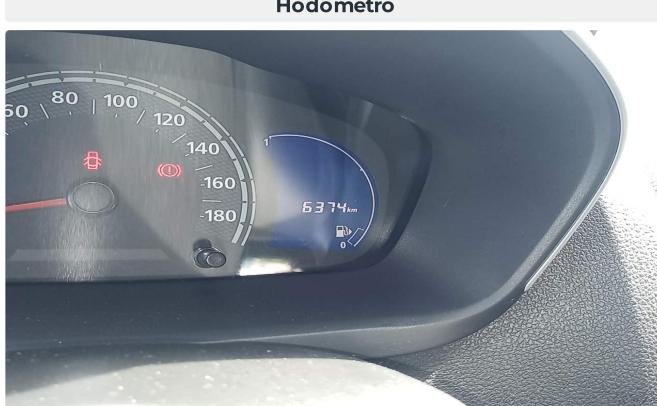
Hodômetro

249 - Registro fotografado/observado.

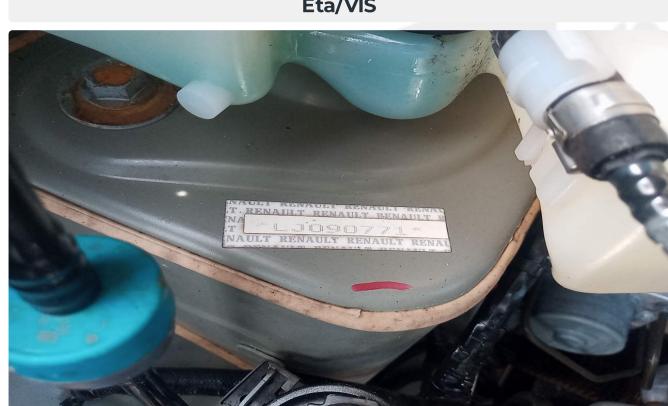
Eta/VIS

249 - Registro fotografado/observado.

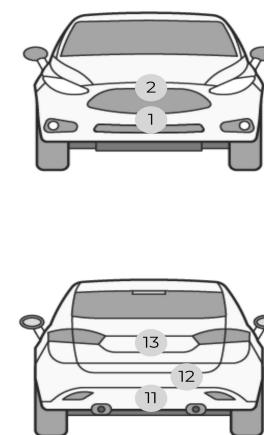
AVALIAÇÃO DE PINTURA

1 - Envolvente/para choque dianteiro	Original
2 - Painel frontal	Original
3 - Para lama dianteiro esquerdo	Original
4 - Coluna dianteira esquerda	Original
5 - Porta dianteira esquerda	Original
6 - Caixa de ar/soleira esquerda	Original
7 - Coluna média/central esquerda	Original
8 - Porta traseira esquerda	Original
9 - Coluna traseira esquerda	Original
10 - Para lama/folha lateral traseira esquerda	Original
11 - Envolvente/para choque traseiro	Original
12 - Painel traseiro	Original
13 - Capô/tampa do porta malas/caçamba	Original
14 - Para lama/folha lateral traseira direita	Original
15 - Coluna traseira direita	Original
16 - Porta traseira direita	Original
17 - Coluna média/central direita	Original
18 - Caixa de ar/soleira direita	Original
19 - Porta dianteira direita	Original
20 - Coluna dianteira direita	Original
21 - Para lama dianteiro direito	Original
22 - Capô/tampa do compartimento do motor	Original
23 - Teto	Original

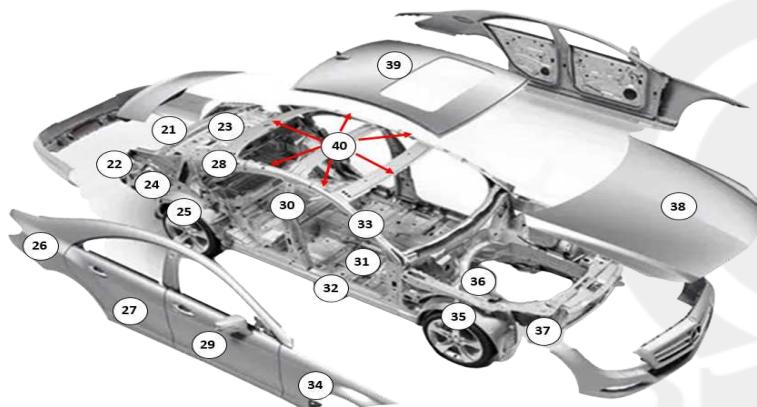
21 - Painel traseiro	Original
22 - Alma do para choque traseiro	Original
23 - Assoalho do porta malas/caçamba	Original
24 - Longarina traseira direita	Original
25 - Caixa de roda traseira direita	Original
26 - Folha lateral traseira direita	Original
27 - Porta traseira direita	Original
28 - Coluna traseira direita	Original
29 - Porta dianteira direita	Original
30 - Coluna média/central direita	Original
31 - Assoalho do habitáculo lado direito	Original
32 - Caixa de ar/soleira direita	Original
33 - Coluna dianteira direita	Original
34 - Para lama/folha lateral dianteira direita	Original
35 - Caixa de roda dianteira direita	Original
36 - Torre do amortecedor dianteiro direito	Original
37 - Longarina dianteira direita	Original
38 - Capô/tampa do compartimento do motor	Original
39 - Folha do teto	Original
40 - Estrutura do teto	Original
