## SITUAÇÃO GERAL

APROVADO

## DADOS GERAIS DO VEÍCULO

NO. LAUDO:	5272004
DATA DE VISTORIA:	10/11/2025 15:19:36
MARCA:	HYUNDAI
MODELO:	HYUNDAI / HB20 10M COMFORT
COR:	PRATA
ANO FABRICAÇÃO:	2023
ANO MODELO:	2024
PLACA:	PZBOA27
RENAVAM:	01366608515
KM:	37401
COMBUSTÍVEL:	FLEX
UNIDADE:	BELO HORIZONTE PORTAL
CLIENTE:	BMZ

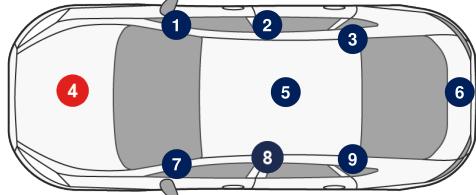
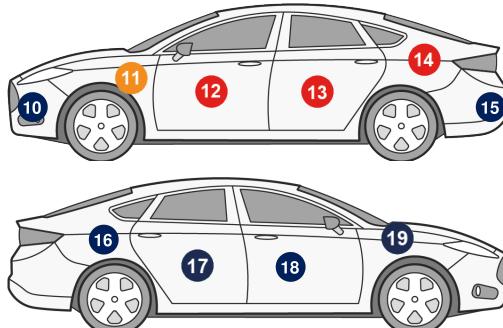
1 - COLUNA DIANTEIRA DIREITA:	PINTURA EM BOAS CONDIÇÕES
2 - COLUNA CENTRAL DIREITA:	PINTURA EM BOAS CONDIÇÕES
3 - COLUNA TRASEIRA DIREITA:	PINTURA EM BOAS CONDIÇÕES
4 - CAPÔ DIANTEIRO:	PEÇA RETOCADA COM MASSA
5 - TETO:	PINTURA EM BOAS CONDIÇÕES
6 - TAMPA TRASEIRA:	PINTURA EM BOAS CONDIÇÕES
7 - COLUNA DIANTEIRA ESQUERDA:	PINTURA EM BOAS CONDIÇÕES
8 - COLUNA CENTRAL ESQUERDA:	PINTURA EM BOAS CONDIÇÕES
9 - COLUNA TRASEIRA ESQUERDA:	PINTURA EM BOAS CONDIÇÕES

10 - PARA-CHOQUE DIANTEIRO:	NÃO APLICADO
11 - PARA-LAMA DIANTEIRO ESQUERDO:	PINTURA EM BOAS CONDIÇÕES COM RETOQUE
12 - PORTA DIANTEIRA ESQUERDA:	PEÇA RETOCADA COM MASSA
13 - PORTA TRASEIRA ESQUERDA:	PEÇA RETOCADA COM MASSA
14 - LATERAL TRASEIRA ESQUERDA:	PEÇA RETOCADA COM MASSA
15 - PARA-CHOQUE TRASEIRO:	NÃO APLICADO

16 - LATERAL TRASEIRA DIREITA:	PINTURA EM BOAS CONDIÇÕES
17 - PORTA TRASEIRA DIREITA:	PINTURA EM BOAS CONDIÇÕES
18 - PORTA DIANTEIRA DIREITA:	PINTURA EM BOAS CONDIÇÕES
19 - PARA-LAMA DIANTEIRO DIREITO:	PINTURA EM BOAS CONDIÇÕES

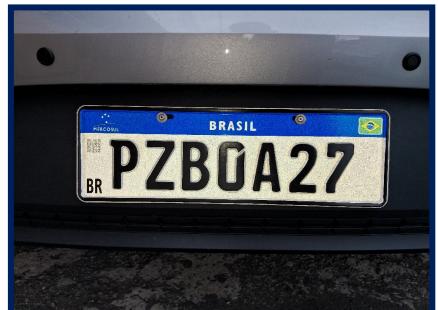
Placa

**• PLACA DIANTEIRA**  
 PLACA DENTROS DOS PADRÓES

**• PLACA TRASEIRA**  
 PLACA DENTROS DOS PADRÓES

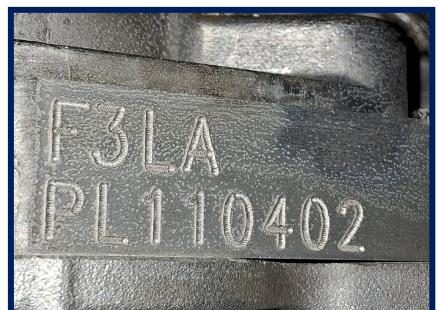
Motor

NO. MOTOR NA BIN: F3LAPL110402  
 NO. MOTOR NO VEÍCULO: F3LAPL110402  
 NO. MOTOR NO DOCUMENTO: 0

DENTRO DOS PADRÓES HABITUais DO FABRICANTE  
 É A MESMA QUE CONSTA NA BIN OU CRLV

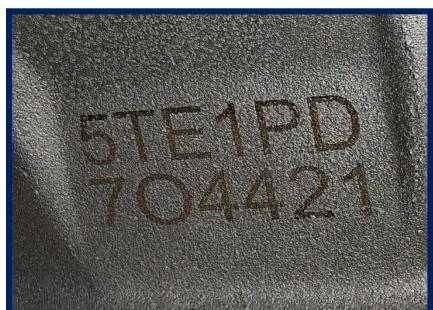
Câmbio

NO. CÂMBIO NA BIN: 5TE1PD704421  
 NO. CÂMBIO NO VEÍCULO: 5TE1PD704421

NUMERAÇÃO É A MESMA DA BIN / COINCIDE PARCIALMENTE  
 DENTRO DOS PADRÓES HABITUais DO FABRICANTE

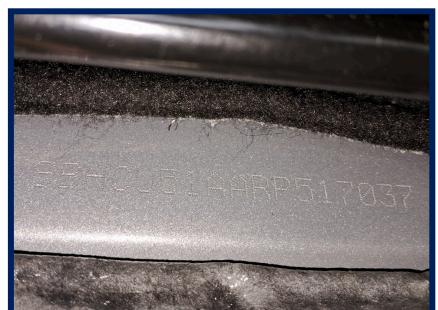
Chassi

NO. CHASSI NA BIN: 9BHCU51AARP517037  
 NO. CHASSI NO VEÍCULO: 9BHCU51AARP517037  
 NO. CHASSI NO DOCUMENTO: 0

NUMERAÇÃO IDENTIFICADORA : DENTRO DOS PADRÓES HABITUais DO FABRICANTE  
 CHAPA SUPORTE : REGIÃO ÍNTEGRA

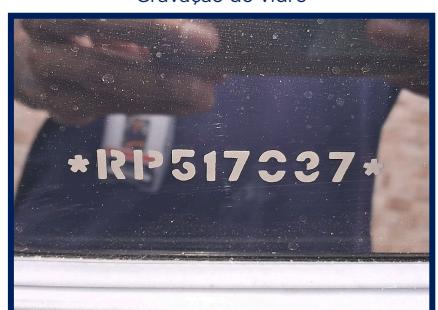
Gravação do vidro

PARABRISA :	GRAVAÇÃO ORIGINAL / COINCIDE COM O CHASSI
PORTA DIANTE. ESQ. :	GRAVAÇÃO ORIGINAL / COINCIDE COM O CHASSI
PORTA TRAS. ESQ / LAT TRAS. ESQ. :	GRAVAÇÃO ORIGINAL / COINCIDE COM O CHASSI

VIGIA TRASEIRO. :	GRAVAÇÃO ORIGINAL / COINCIDE COM O CHASSI
PORTA TRAS. DIR / LAT TRAS. DIR. :	GRAVAÇÃO ORIGINAL / COINCIDE COM O CHASSI
PORTA DIANTE. DIR. :	GRAVAÇÃO NÃO ORIGINAL / COINCIDE COM O CHASSI
