Drade Visão

🚗 Placa: OPQ4A71

✓ **APROVADO**

Marca/Modelo:/GOL

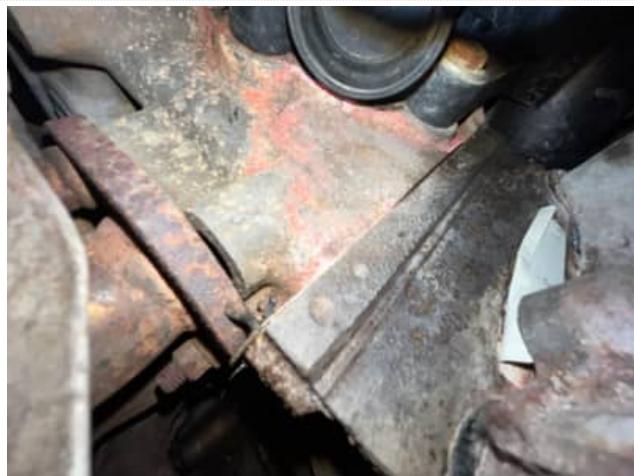
Capturado:CPB180330

Atual:CPB180330

Fabricação:CPB180330

Condição:A numeração do Motor é COMPATÍVEL, com a Registrada nos Órgãos Competentes

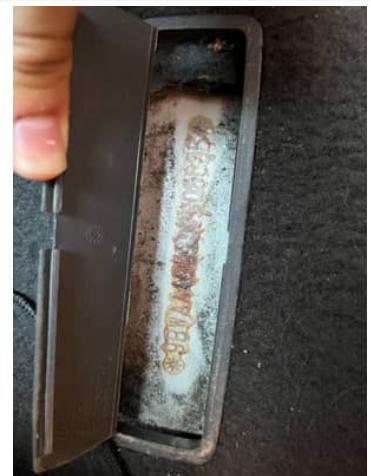
Capturado:9BWAA45U9DP509835

Fabricação:9BWAA45U9DP509835

Condição:A numeração do Chassi é COMPATÍVEL, C Consta Registrada no Banco de Dados nos Órgãos Competentes.

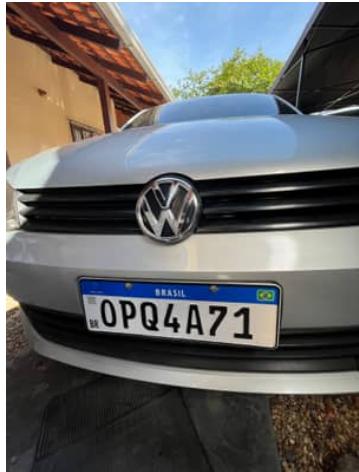
Placa

**Condição:** Placa(s) em Conformidade

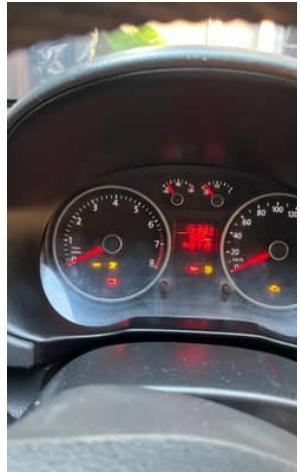
Odômetro

KM:142000
