DATA:	21/09/2022	STATUS:	APROVADO
CLIENTE:	GRUPO BMZ	Nº DO LAUDO:	2074597
UNIDADE:	CAJAMAR 2	VISTORIADOR:	MATEUS DOS SANTOS SOUZA

FABRICANTE/MARCA:	CHEVROLET	MODELO/VERSÃO:	I/CHEVROLET AGILE LT
ANO FAB./MODELO:	2012 / 2013	COR:	CINZA
PLACA:	EZS6D31	CIDADE:	CAJAMAR
Nº DO CHASSI NO VEÍC.:	8AGCB48X0DR145882	Nº DO MOTOR NO VEÍC.:	CSB542704
Nº DO CHASSI NA BIN:	8AGCB48X0DR145882	Nº DO MOTOR NA BIN:	CSB542704
Nº DO CHASSI NO CRLV:	8AGCB48X0DR145882	Nº DO MOTOR NO CRLV:	CSB542704
Nº DO CÂMBIO NO VEÍC.:	12357373	COMBUSTÍVEL:	FLEX
Nº DO CÂMBIO NA BIN:	12357373	KM:	78860

FOTOGRAFIAS DO LAUDO: 2074597

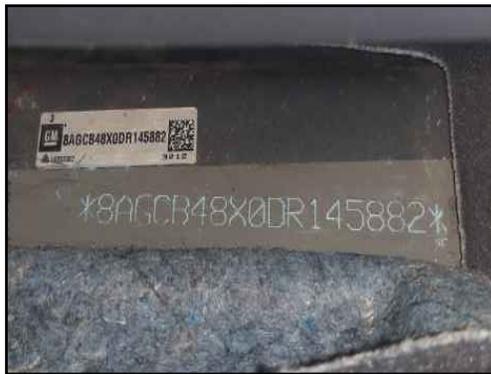
CHASSI

✓ DENTRO DOS PADRÕES DO FABRICANTE

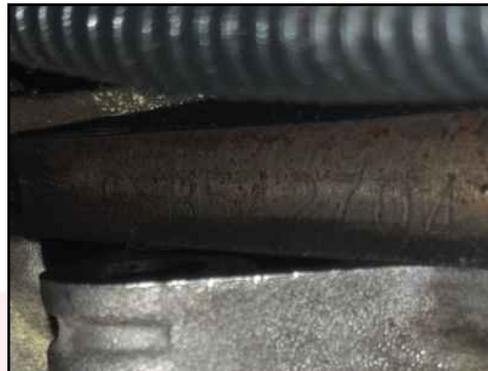
MOTOR

✓ DENTRO DOS PADRÕES
✓ É A MESMA QUE CONSTA NA BIN

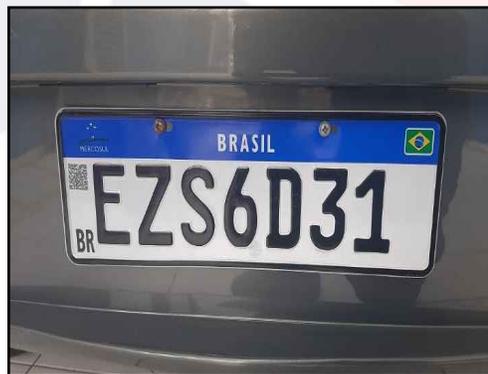
✓ PLACA E TARJETA EM CONFORMIDADE

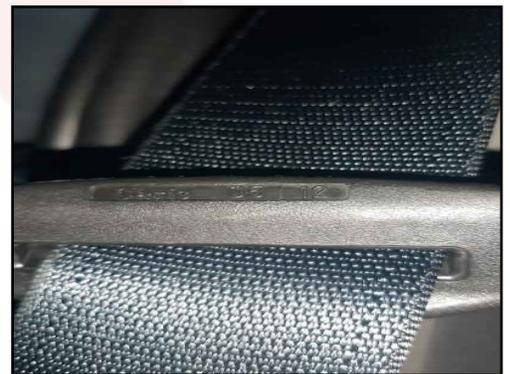
DATA DO CINTO DE SEGURANÇA

DIANTEIRO DIREITO
✓ COMPATÍVEL COM O ANO DO VEÍCULO -
DIANTEIRO ESQUERDO
✓ COMPATÍVEL COM O ANO DO VEÍCULO -
TRASEIRO DIREITO
✓ COMPATÍVEL COM O ANO DO VEÍCULO -
TRASEIRO ESQUERDO
✓ COMPATÍVEL COM O ANO DO VEÍCULO -

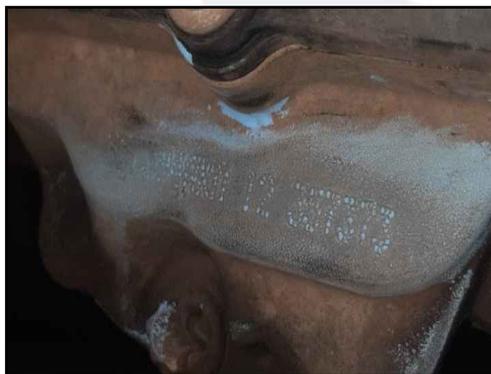
CÂMBIO

✓ DENTRO DOS PADRÕES DO FABRICANTE
✓ COINCIDE COM A QUE CONSTA NA BIN

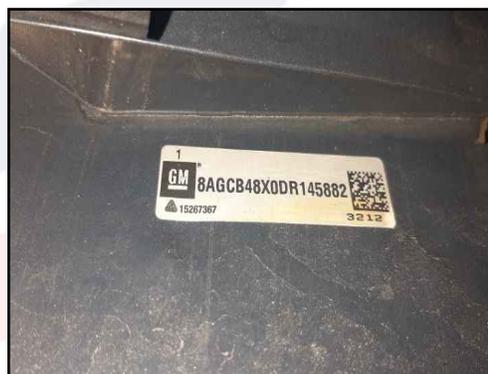
ETIQUETA ETA MOTOR

ASSOALHO
✓ ORIGINAL / DENTRO DOS PADRÕES DO FABRICANTE
BATENTE DA PORTA
✓ ORIGINAL / DENTRO DOS PADRÕES DO FABRICANTE
COMPARTIMENTO DO MOTOR
✓ ORIGINAL / DENTRO DOS PADRÕES DO FABRICANTE

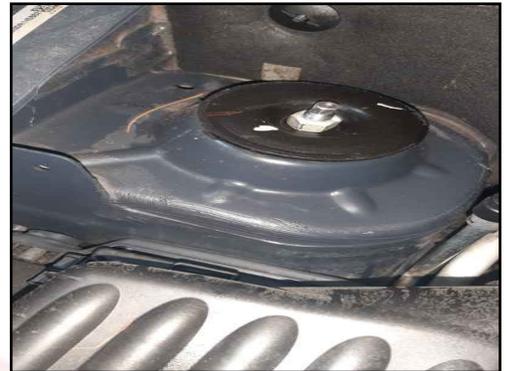
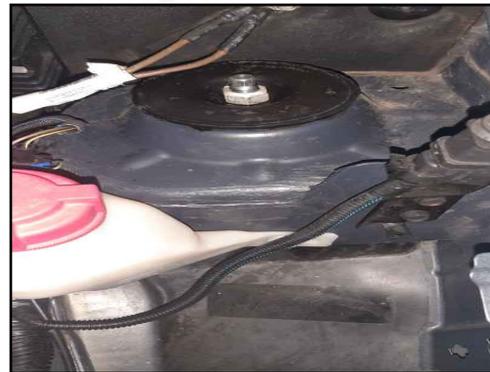
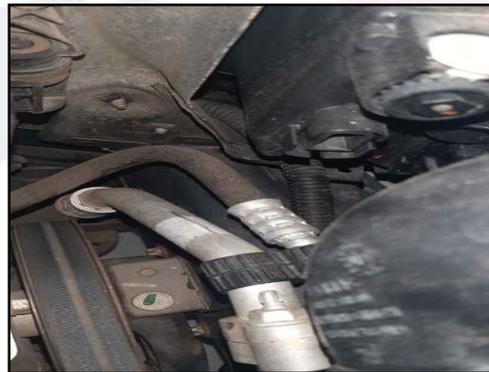
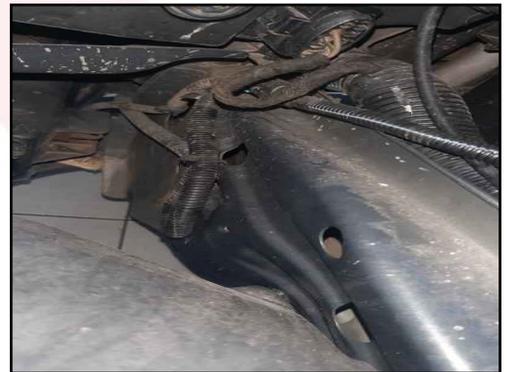
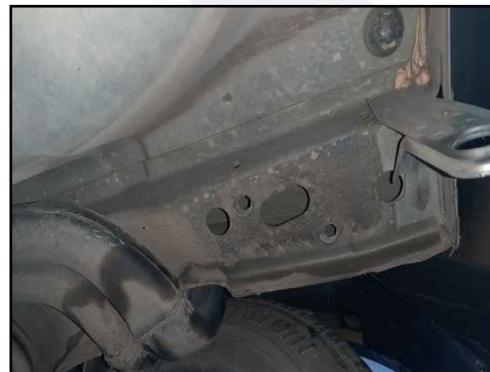
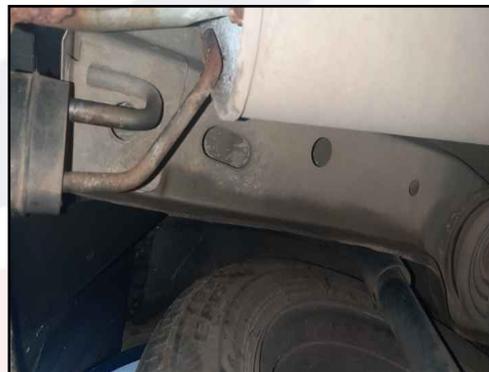
✓ NÃO APRESENTA CORTE / REPARAÇÃO SIGNIFICATIVA NA ESTRUTURA DA CARROÇARIA

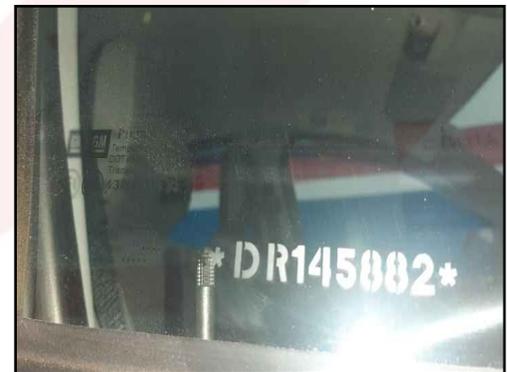
GRAVAÇÃO DO VIDRO

VIDRO DA LATERAL TRASEIRA DIREITA
✓ ORIGINAL / DENTRO DOS PADRÕES DO FABRICANTE -
VIDRO DA LATERAL TRASEIRA ESQUERDA
✓ ORIGINAL / DENTRO DOS PADRÕES DO FABRICANTE -
VIDRO DA PORTA DIANTEIRA DIREITA
✓ ORIGINAL / DENTRO DOS PADRÕES DO FABRICANTE -
VIDRO DA PORTA DIANTEIRA ESQUERDA
✓ ORIGINAL / DENTRO DOS PADRÕES DO FABRICANTE -
VIDRO DA PORTA TRASEIRA DIREITA
✓ ORIGINAL / DENTRO DOS PADRÕES DO FABRICANTE -
VIDRO DA PORTA TRASEIRA ESQUERDA
✓ ORIGINAL / DENTRO DOS PADRÕES DO FABRICANTE -
VIDRO DIANTEIRO (PARA-BRISA)
✓ ORIGINAL / DENTRO DOS PADRÕES DO FABRICANTE -
VIDRO TRASEIRO (VIGIA)
✓ ORIGINAL / DENTRO DOS PADRÕES DO FABRICANTE -
