| DATA: | 04/10/2022 | STATUS: | APROVADO C/ APONTAMENTO. |
| CLIENTE: | GRUPO BMZ | Nº DO LAUDO: | 2120548 |

| FABRICANTE/MARCA: | HYUNDAI | MODELO/VERSÃO: | HYUNDAI/HB20 1.0M COMFO |
| PLACA: | FRU1H65 | CIDADE: | ITAPEVI |

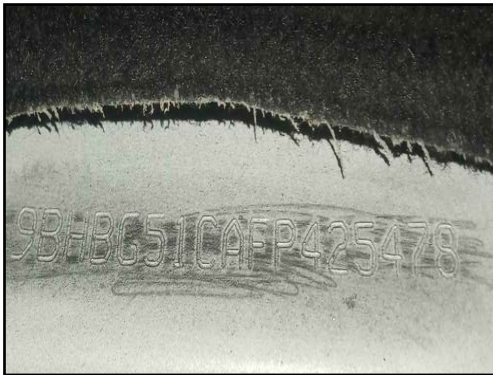
CHASSI

✓ DENTRO DOS PADRÕES DO FABRICANTE

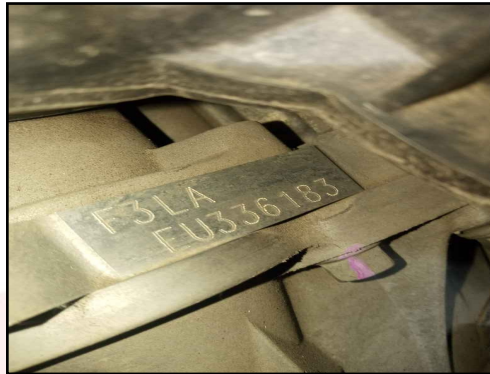
MOTOR

✓ DENTRO DOS PADRÕES
✓ É A MESMA QUE CONSTA NA BIN

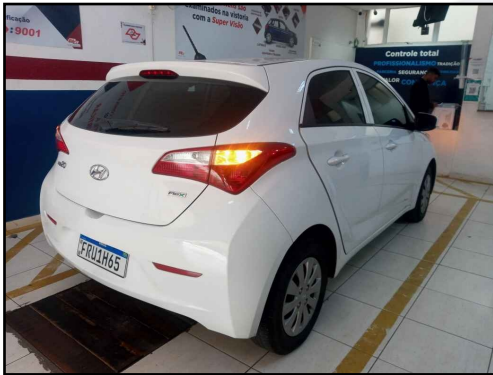
⚠️ AVARIA / REPARAÇÃO NA REGIÃO TRASEIRA DA CARROÇERIA

PAINEL TRASEIRO AMASSADO , HASTE DE FIXAÇÃO LONGARINA TRASEIRA ESQUERDA AMASSADA CONFORME FOTOS.

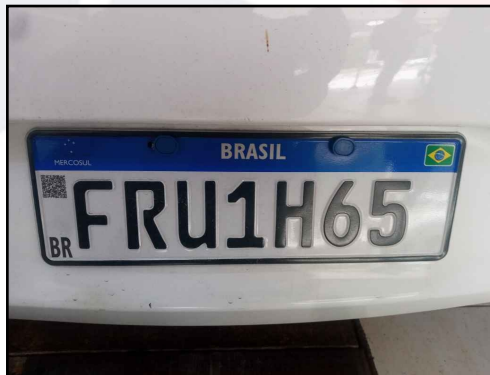
✓ PLACA E TARJETA EM CONFORMIDADE

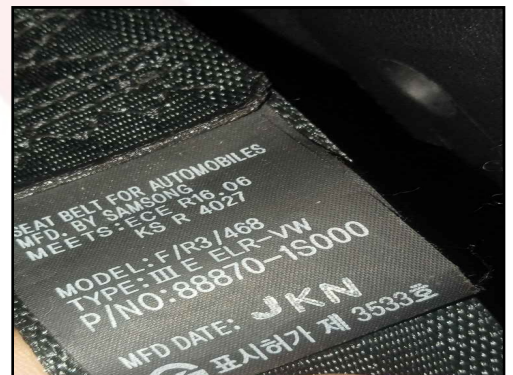
DATA DO CINTO DE SEGURANÇA

DIANTEIRO DIREITO
✓ COMPATÍVEL COM O ANO DO VEÍCULO -
DIANTEIRO ESQUERDO
✓ COMPATÍVEL COM O ANO DO VEÍCULO -
TRASEIRO DIREITO
✓ COMPATÍVEL COM O ANO DO VEÍCULO -
TRASEIRO ESQUERDO
✓ COMPATÍVEL COM O ANO DO VEÍCULO -

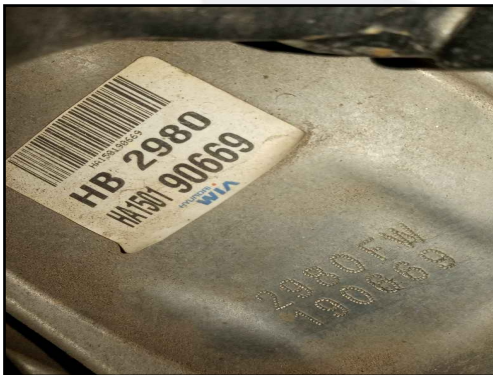
CÂMBIO

✓ DENTRO DOS PADRÕES DO FABRICANTE

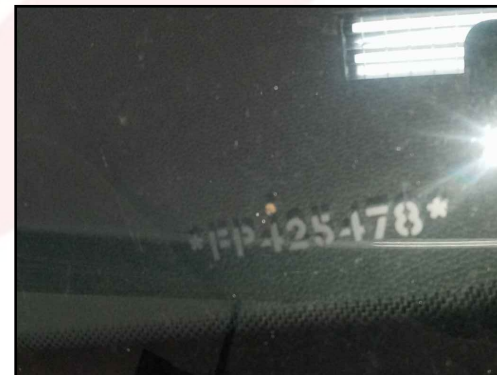
GRAVAÇÃO DO VIDRO

VIDRO DA PORTA DIANTEIRA DIREITA
✓ ORIGINAL / DENTRO DOS PADRÕES DO FABRICANTE -
VIDRO DA PORTA DIANTEIRA ESQUERDA
✓ ORIGINAL / DENTRO DOS PADRÕES DO FABRICANTE -
VIDRO DA PORTA TRASEIRA DIREITA
✓ ORIGINAL / DENTRO DOS PADRÕES DO FABRICANTE -
VIDRO DA PORTA TRASEIRA ESQUERDA
✓ ORIGINAL / DENTRO DOS PADRÕES DO FABRICANTE -
VIDRO DIANTEIRO (PARA-BRISA)
✓ ORIGINAL / DENTRO DOS PADRÕES DO FABRICANTE -
VIDRO TRASEIRO (VIGIA)
✓ ORIGINAL / DENTRO DOS PADRÕES DO FABRICANTE -
