DATA:	23/11/2022	STATUS:	<b>APROVADO</b>
CLIENTE:	GRUPO BMZ	Nº DO LAUDO:	2244160
UNIDADE:	BELO HORIZONTE PORTAL	VISTORIADOR:	HAMILTON GOMES DA SILVA

FABRICANTE/MARCA:	HYUNDAI	MODELO/VERSÃO:	HR HDB
ANO FAB./MODELO:	2014 / 2015	COR:	BRANCA
PLACA:	PAG0032	CIDADE:	NOVA LIMA
Nº DO CHASSI NO VEÍC.:	95PZBN7KPF066818	Nº DO MOTOR NO VEÍC.:	D4CBD342379
Nº DO CHASSI NA BIN:	95PZBN7KPF066818	Nº DO MOTOR NA BIN:	D4CBD342379
Nº DO CHASSI NO CRLV:	95PZBN7KPF066818	Nº DO MOTOR NO CRLV:	0
Nº DO CÂMBIO NO VEÍC.:	0	COMBUSTÍVEL:	DIESEL
Nº DO CÂMBIO NA BIN:	0	KM:	32973

FOTOGRAFIAS DO LAUDO: 2244160

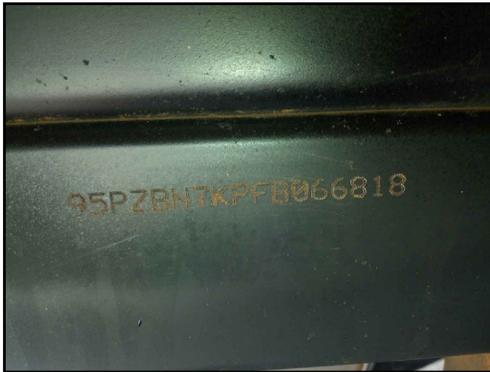
CHASSI

✓ DENTRO DOS PADRÕES DO FABRICANTE

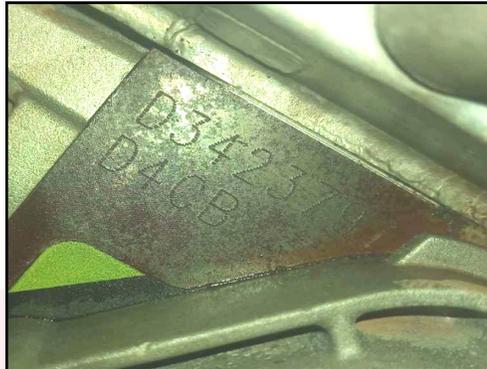
MOTOR

✓ DENTRO DOS PADRÕES  
✓ É A MESMA QUE CONSTA NA BIN

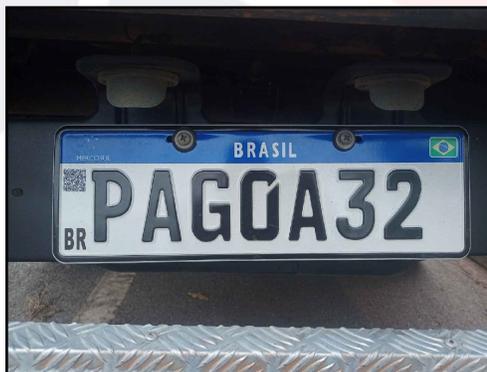
✓ PLACA E TARJETA EM CONFORMIDADE

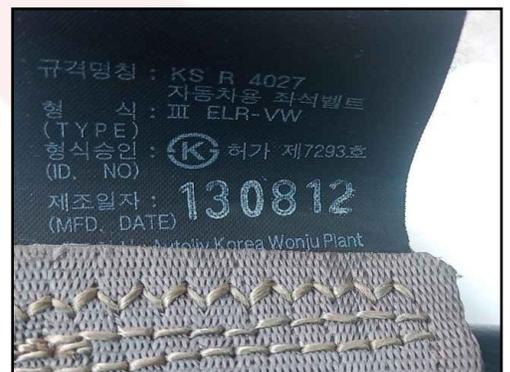
DATA DO CINTO DE SEGURANÇA

DIANTEIRO DIREITO  
✓ COMPATÍVEL COM O ANO DO VEÍCULO -  
DIANTEIRO ESQUERDO  
✓ COMPATÍVEL COM O ANO DO VEÍCULO -

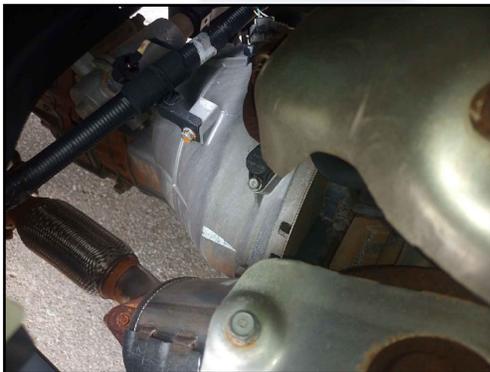
CÂMBIO

✓ OBSTRUÍDA / SEM ACESSO (ITEM EXCLUÍDO DE PARECER)

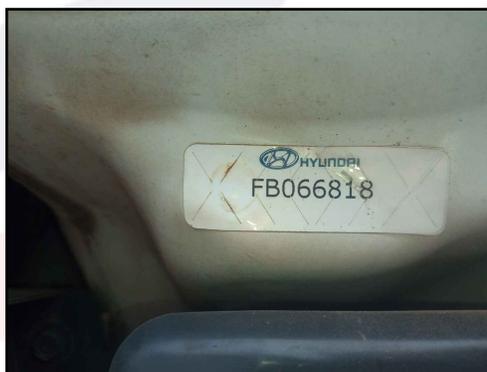
ETIQUETA ETA MOTOR

ASSOALHO  
✓ NÃO OBRIGATÓRIA  
BATENTE DA PORTA  
✓ ORIGINAL / DENTRO DOS PADRÕES DO FABRICANTE  
COMPARTIMENTO DO MOTOR  
✓ ORIGINAL / DENTRO DOS PADRÕES DO FABRICANTE

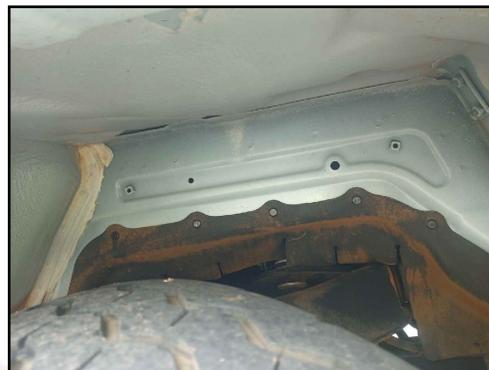
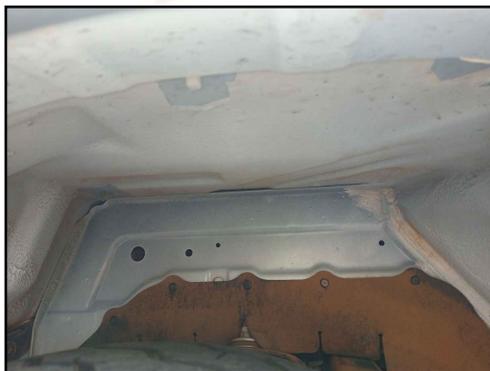
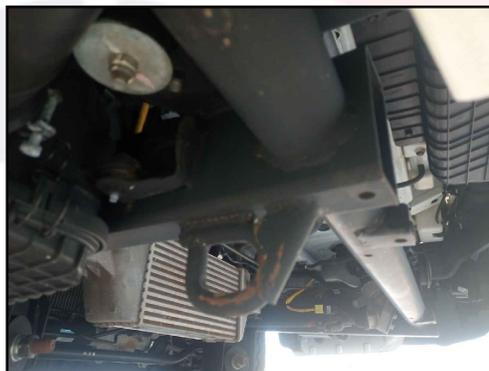
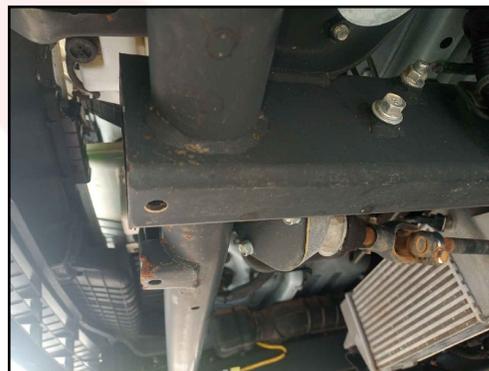
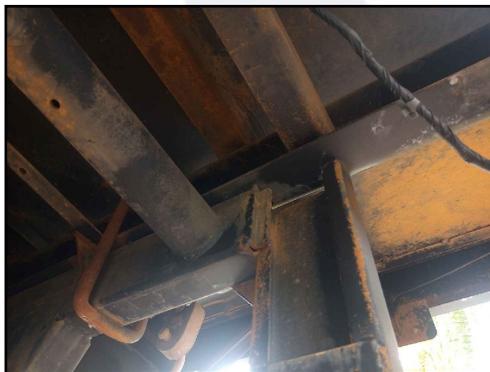
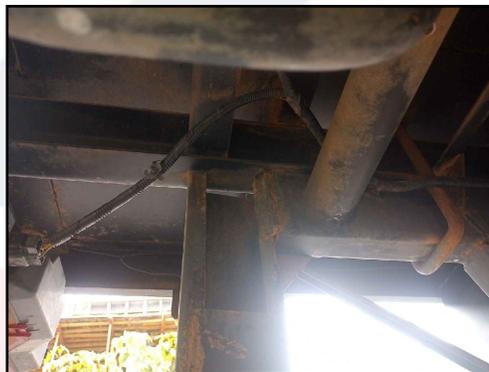
✓ NÃO APRESENTA CORTE / REPARAÇÃO SIGNIFICATIVA NA ESTRUTURA DA CARROÇARIA

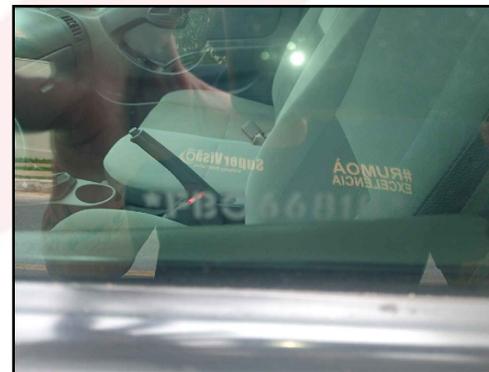
GRAVAÇÃO DO VIDRO

VIDRO DA PORTA DIANTEIRA DIREITA  
✓ ORIGINAL / DENTRO DOS PADRÕES DO FABRICANTE -  
VIDRO DA PORTA DIANTEIRA ESQUERDA  
✓ ORIGINAL / DENTRO DOS PADRÕES DO FABRICANTE -  
VIDRO DIANTEIRO (PARA-BRISA)  
✓ ORIGINAL / DENTRO DOS PADRÕES DO FABRICANTE -
