LAUDO DE VISTORIA CAUTELAR

Realizado em: 21/05/2024

OS N°: 1951820957

PLACA MMC2842	Marca/Modelo VW / UP MOVE MA	Tipo Automovel	
Fabricação/Modelo 2014 / 2015	Quilometragem 143162		
Cidade JOACABA		ESTADO SC	
CRLV	N° do lacre da placa	Tipo de lacre QR CODE	Renavam 00997467177

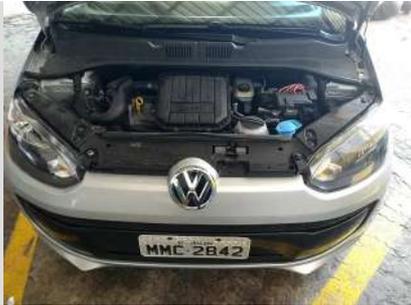
COMPARTIMENTO DO MOTOR

✓ - 04 ETIQUETA ETA COLETADA: 04.1 COMPARTIMENTO (MOTOR) : ORIGINAL

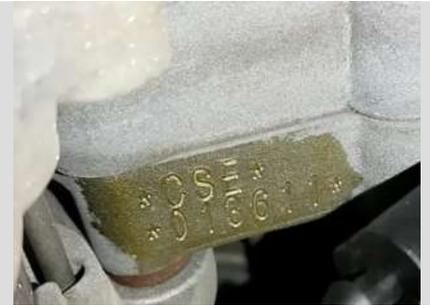
NUMERO DO MOTOR

✓ - 01 Motor: 01.1 Motor sem vestígio de adulteração

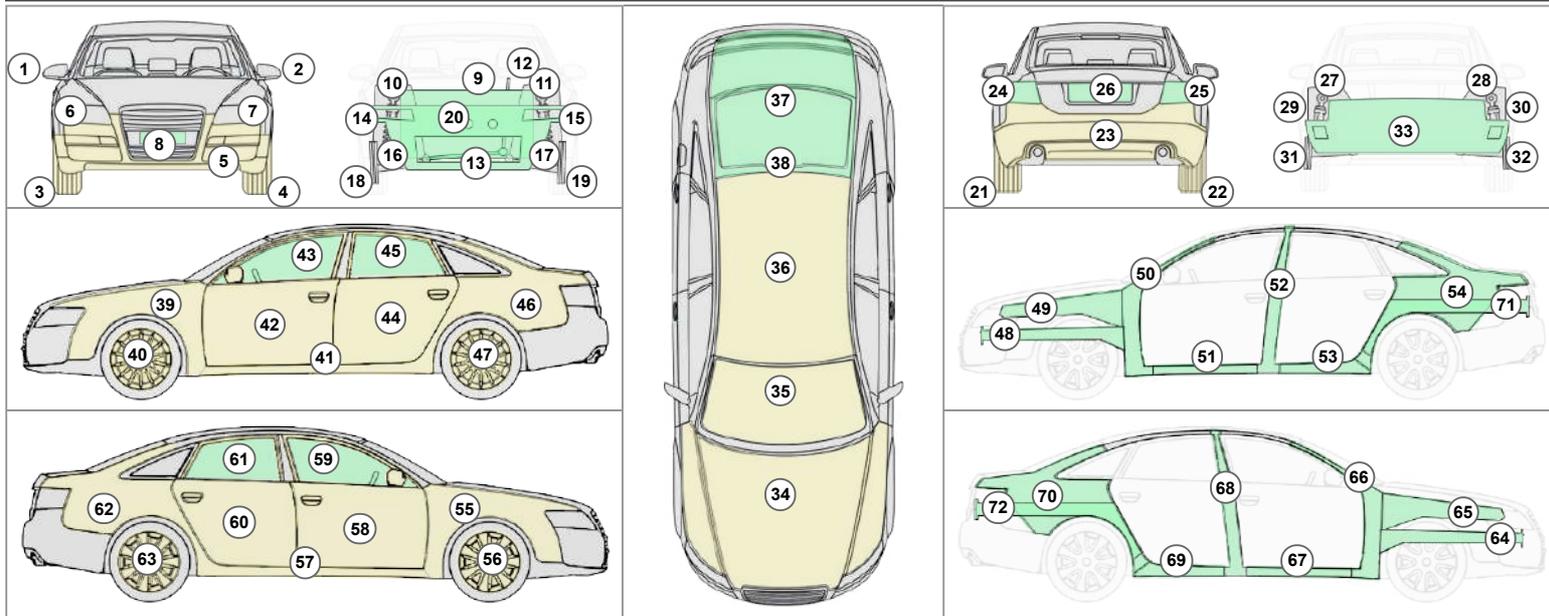
Croqui do veículo

<p>13 Coluna de direção Componente original</p>	<p>20 Painel frontal Componente original</p>
<p>21 Pneu esquerdo Substituído</p>	<p>22 Pneu direito Substituído</p>
<p>23 Para-choque traseiro Substituído , Repintado</p>	<p>24 Lanterna esquerda Componente original</p>
<p>25 Lanterna direita Componente original</p>	<p>26 Placa Componente original</p>
<p>3 Pneu direito Substituído</p>	<p>33 Painel Componente original</p>
<p>34 Capô Repintado , Componente original</p>	<p>35 Vidro dianteiro Substituído</p>
<p>36 Teto Componente original , Repintado</p>	<p>37 Porta-malas Componente original</p>
<p>38 Vidro traseiro Componente original</p>	<p>39 Paralama dianteiro esquerdo Componente original , Repintado</p>
<p>4 Pneu esquerdo Substituído</p>	<p>40 Roda dianteira esquerda Componente original , Repintado</p>
<p>41 Soleira Componente original , Repintado</p>	<p>42 Porta Dianteira Componente original , Repintado</p>

<p>43 Vidro dianteiro Componente original</p>	<p>44 Porta traseira Componente original , Repintado</p>
<p>45 Vidro traseiro Componente original</p>	<p>46 Paralama traseiro Componente original , Repintado</p>
<p>47 Roda traseira esquerda Componente original , Repintado</p>	<p>48 Longarina Componente original</p>
<p>49 Coluna superior Componente original</p>	<p>5 Para-choque dianteiro Substituído , Repintado</p>
<p>50 Coluna A Componente original</p>	<p>51 Travessa de reforço A Componente original</p>
<p>52 Coluna B Componente original</p>	<p>53 Travessa de reforço B Componente original</p>

<p>54 Coluna C Componente original</p>	<p>55 Paralama dianteiro Componente original , Repintado</p>
<p>56 Roda dianteira Componente original , Repintado</p>	<p>57 Soleira Componente original , Repintado</p>
<p>58 Porta dianteira Componente original , Repintado</p>	<p>59 Vidro dianteiro Componente original</p>
<p>60 Porta traseira Componente original , Repintado</p>	<p>61 Vidro traseiro Componente original</p>
<p>62 Paralama traseiro Componente original , Repintado</p>	<p>63 Roda traseira Componente original , Repintado</p>
<p>64 Longarina Componente original</p>	<p>65 Coluna superior Componente original</p>
<p>66 Coluna A Componente original</p>	<p>67 Travessa de reforço A Componente original</p>
<p>68 Coluna B Componente original</p>	<p>69 Travessa de reforço B Componente original</p>
<p>70 Coluna C Componente original</p>	<p>71 Longarina traseira Componente original</p>
<p>72 Longarina traseira direita Componente original</p>	<p>8 Placa Componente original</p>

FAVOR VERIFICAR CONSULTA EM ANEXO. VEICULO COM APONTAMENTOS NO CROQUI DE REPINTURA. VIDRO DIANTEIRO SUBSTITUIDO E JA REMARCADO
