LAUDO DE VISTORIA CAUTELAR

RLA-4722

Realizado em: 10/06/2024

PLACA RLA4H22	Marca/Modelo HYUNDAI / CRETA 16M ATTITU

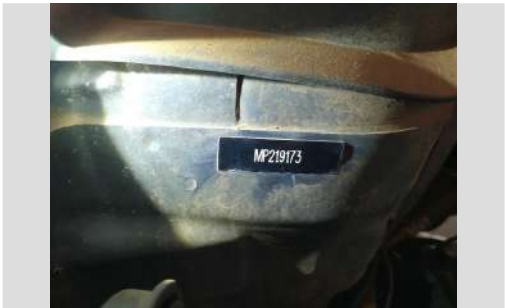
ETIQUETA ETA COMPARTIMENTO DO MOTOR

QUESTÕES DE VISTORIA	
✓ - 01 Motor: 01.1 Motor sem vestígio de adulteração	✓ - 04 ETIQUETA ETA COLETADA: 04.1 COMPARTIMENTO (MOTOR) : ORIGINAL
✓ - 05 GRAVAÇÃO DO NUMERO DO CHASSI NOS VIDROS: 05.1 VIDRO PARA BRISA : ORIGINAL	✓ - 05 GRAVAÇÃO DO NUMERO DO CHASSI NOS VIDROS: 05.2 PORTA DIANTEIRA ESQUERDA : ORIGINAL
✓ - 05 GRAVAÇÃO DO NUMERO DO CHASSI NOS VIDROS: 05.3 PORTA TRASEIRO ESQUERDA : ORIGINAL	✓ - 05 GRAVAÇÃO DO NUMERO DO CHASSI NOS VIDROS: 05.4 VIDRO LATERAL ESQUERDO :ORIGINAL
✓ - 05 GRAVAÇÃO DO NUMERO DO CHASSI NOS VIDROS: 05.5 VIDRO TRASEIRO : ORIGINAL	✓ - 05 GRAVAÇÃO DO NUMERO DO CHASSI NOS VIDROS: 05.6 VIDRO LATERAL DIREITO : ORIGINAL
✓ - 07 ESTRUTURA: 07.1 ORIGINAL	✓ - CHASSI: "APRESENTA CARACTERÍSTICAS ORIGINAIS."
✓ 500 - CONDIÇÕES DAS ETIQUETAS DE IDENTIFICAÇÃO DO CHASSI: DO BATENTE DA PORTA: ORIGINAL

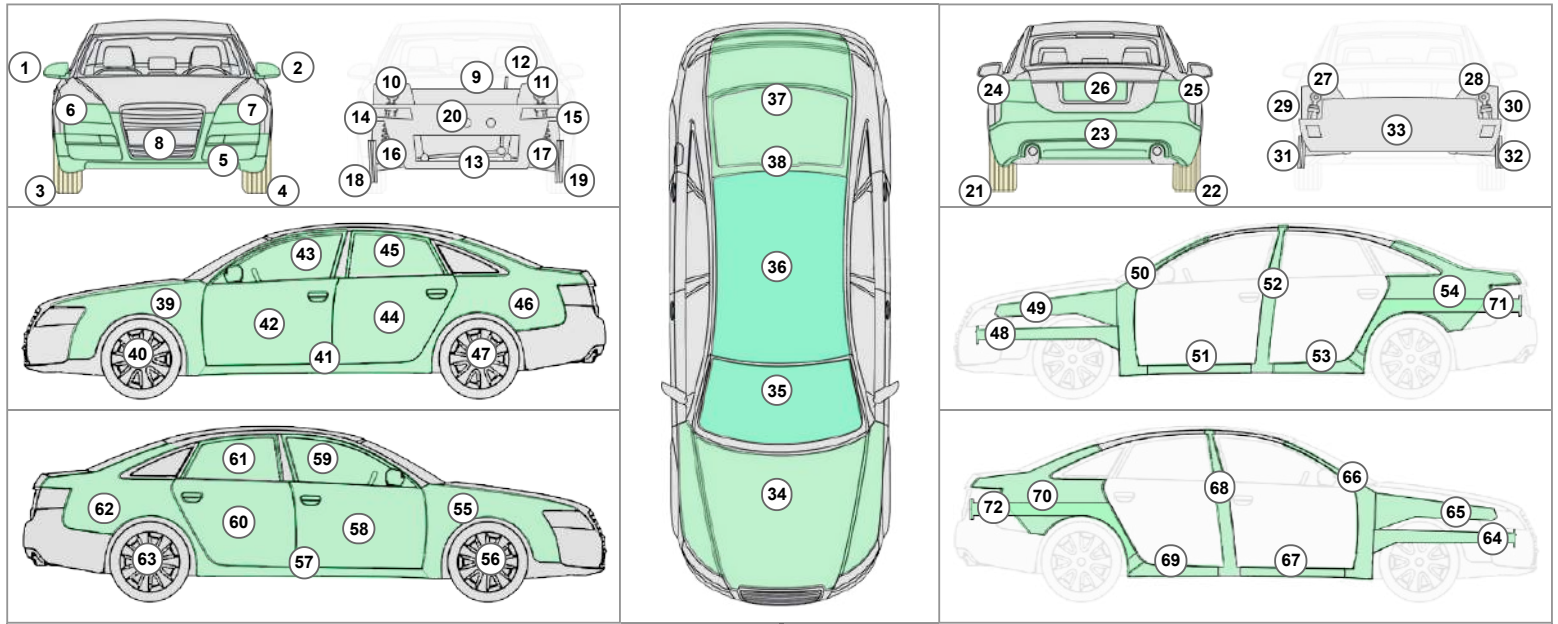
Croqui do veículo

<div><div>1</div><div>Retrovisor direito</div><div>Componente original</div></div>	<div><div>2</div><div>Retrovisor esquerdo</div><div>Componente original</div></div>
<div><div>21</div><div>Pneu esquerdo</div><div>Substituído</div></div>	<div><div>22</div><div>Pneu direito</div><div>Substituído</div></div>
<div><div>23</div><div>Para-choque traseiro</div><div>Componente original</div></div>	<div><div>24</div><div>Lanterna esquerda</div><div>Componente original</div></div>
<div><div>25</div><div>Lanterna direita</div><div>Componente original</div></div>	<div><div>26</div><div>Placa</div><div>Componente original</div></div>
<div><div>3</div><div>Pneu direito</div><div>Substituído</div></div>	<div><div>34</div><div>Capô</div><div>Componente original</div></div>
<div><div>35</div><div>Vidro dianteiro</div><div>Componente original</div></div>	<div><div>36</div><div>Teto</div><div>Componente original</div></div>

<div><div>37</div><div>Porta-malas</div><div>Componente original</div></div>	<div><div>38</div><div>Vidro traseiro</div><div>Componente original</div></div>
<div><div>39</div><div>Paralama dianteiro esquerdo</div><div>Componente original</div></div>	<div><div>4</div><div>Pneu esquerdo</div><div>Substituído</div></div>
<div><div>41</div><div>Soleira</div><div>Componente original</div></div>	<div><div>42</div><div>Porta Dianteira</div><div>Componente original</div></div>
<div><div>43</div><div>Vidro dianteiro</div><div>Componente original</div></div>	<div><div>44</div><div>Porta traseira</div><div>Componente original</div></div>
<div><div>45</div><div>Vidro traseiro</div><div>Componente original</div></div>	<div><div>46</div><div>Paralama traseiro</div><div>Componente original</div></div>
<div><div>48</div><div>Longarina</div><div>Componente original</div></div>	<div><div>49</div><div>Coluna superior</div><div>Componente original</div></div>

<div><div>5</div><div>Para-choque dianteiro</div><div>Componente original</div></div>	<div><div>50</div><div>Coluna A</div><div>Componente original</div></div>
<div><div>51</div><div>Travessa de reforço A</div><div>Componente original</div></div>	<div><div>52</div><div>Coluna B</div><div>Componente original</div></div>
<div><div>53</div><div>Travessa de reforço B</div><div>Componente original</div></div>	<div><div>54</div><div>Coluna C</div><div>Componente original</div></div>
<div><div>55</div><div>Paralama dianteiro</div><div>Componente original</div></div>	<div><div>57</div><div>Soleira</div><div>Componente original</div></div>

<div><div>58</div><div>Porta dianteira</div><div>Componente original</div></div>	<div><div>59</div><div>Vidro dianteiro</div><div>Componente original</div></div>
<div><div>6</div><div>Farol direito</div><div>Componente original</div></div>	<div><div>60</div><div>Porta traseira</div><div>Componente original</div></div>
<div><div>61</div><div>Vidro traseiro</div><div>Componente original</div></div>	<div><div>62</div><div>Paralama traseiro</div><div>Componente original</div></div>
<div><div>64</div><div>Longarina</div><div>Componente original</div></div>	<div><div>65</div><div>Coluna superior</div><div>Componente original</div></div>
<div><div>66</div><div>Coluna A</div><div>Componente original</div></div>	<div><div>67</div><div>Travessa de reforço A</div><div>Componente original</div></div>
<div><div>68</div><div>Coluna B</div><div>Componente original</div></div>	<div><div>69</div><div>Travessa de reforço B</div><div>Componente original</div></div>

<div><div>7</div><div>Farol esquerdo</div><div>Componente original</div></div>	<div><div>70</div><div>Coluna C</div><div>Componente original</div></div>
<div><div>71</div><div>Longarina traseira</div><div>Componente original</div></div>	<div><div>72</div><div>Longarina traseira direita</div><div>Componente original</div></div>
