**APROVADO**

## DADOS GERAIS DO VEÍCULO

NO. LAUDO:	3789232
DATA DE VISTORIA:	18/06/2024 09:43:13
MARCA:	FIAT
MODELO:	IDEA ATTRACTIVE 1.4
COR:	PRATA
ANO FABRICAÇÃO:	2013
ANO MODELO:	2013
PLACA:	OPU3983
RENAVAM:	00534408940
KM:	82848
COMBUSTÍVEL:	FLEX
UNIDADE:	RIO DE JANEIRO
CLIENTE:	GRUPO BMZ

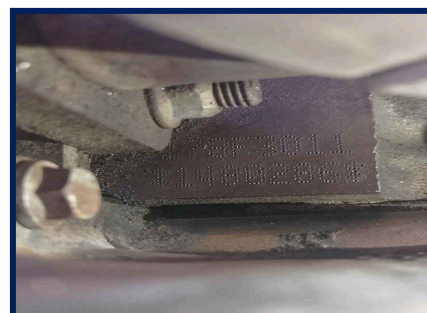
Motor

NO. MOTOR NA BIN:	178F30111480286
NO. MOTOR NO VEÍCULO:	178F30111480286
NO. MOTOR NO DOCUMENTO:	178F30111480286

DENTRO DOS PADRÕES HABITUAIS DO FABRICANTE	
É A MESMA QUE CONSTA NA BIN OU CRLV

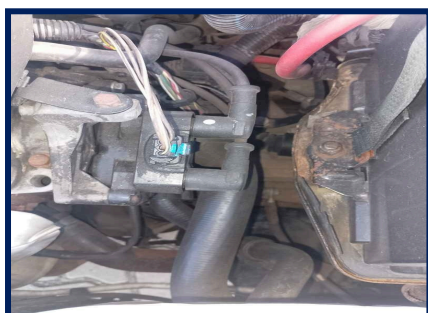
Câmbio

NO. CÂMBIO NA BIN:	-
NO. CÂMBIO NO VEÍCULO:	SEM ACESSO

NUMERAÇÃO OBSTRUÍDA (ITEM EXCLUÍDO DO PARECER)	
NÃO POSSUI CADASTRO NA BIN

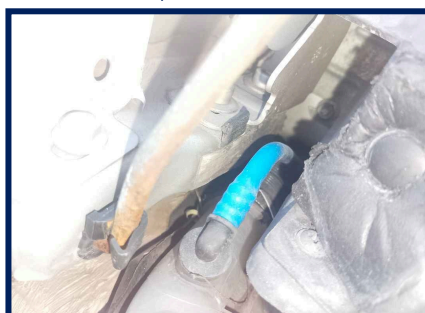
Etiqueta ETA Motor

ETA MOTOR :	ETA DENTRO DOS PADRÕES / NUMERAÇÃO COINCIDE COM O CHASSI
ETA BATENTE DA PORTA :	ETA DENTRO DOS PADRÕES / NUMERAÇÃO COINCIDE COM O CHASSI
ETA ASSOALHO :	NÃO OBRIGATÓRIO
PLAQUETA ANO FABRICAÇÃO :	PLAQUETA OK (NACIONAIS E IMPORT. APÓS 1999)

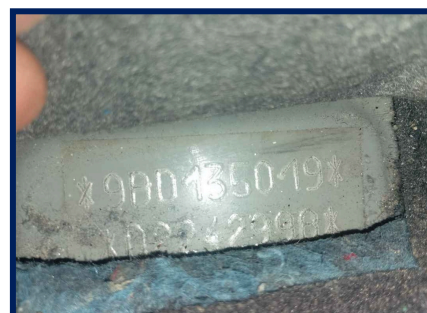
Chassi

NO. CHASSI NA BIN:	9BD135019D2242998
NO. CHASSI NO VEÍCULO:	9BD135019D2242998
NO. CHASSI NO DOCUMENTO:	9BD135019D2242998

NUMERAÇÃO IDENTIFICADORA :	DENTRO DOS PADRÕES HABITUAIS DO FABRICANTE
CHAPA SUPORTE :	REGIÃO ÍNTEGRA

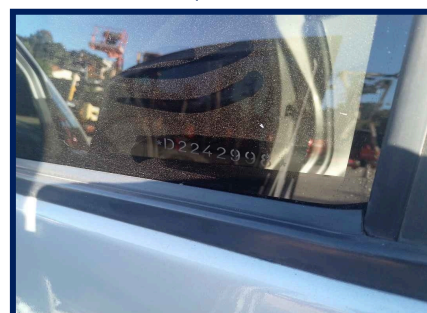
Gravação do vidro

PARABRISA :	GRAVAÇÃO ORIGINAL / COINCIDE COM O CHASSI
PORTA DIANTE. ESQ. :	GRAVAÇÃO ORIGINAL / COINCIDE COM O CHASSI
PORTA TRAS. ESQ / LAT TRAS. ESQ. :	GRAVAÇÃO ORIGINAL / COINCIDE COM O CHASSI

VIGIA TRASEIRO. :	GRAVAÇÃO ORIGINAL / COINCIDE COM O CHASSI
PORTA TRAS. DIR / LAT TRAS. DIR. :	GRAVAÇÃO ORIGINAL / COINCIDE COM O CHASSI
PORTA DIANTE. DIR. :	GRAVAÇÃO ORIGINAL / COINCIDE COM O CHASSI

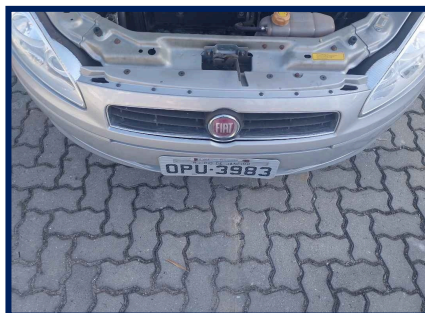
Painel Dianteiro

LONGARINA DIANTEI. ESQ. :	SEM AVARIAS APARENTES
LONGARINA DIANTEI. DIR. :	SEM AVARIAS APARENTES
TORRE DO AMORTECEDOR DIANTEI. ESQ. :	SEM AVARIAS APARENTES
TORRE DO AMORTECEDOR DIANTEI. DIR. :	SEM AVARIAS APARENTES
PAINEL CORTA FOGO. :	SEM AVARIAS APARENTES
PAINEL DIANT. INF./SUP. OU ALMA DO PARACHOQUE:	AMASSADO
CRASHBOX (PARAFUSADO) . :	SEM AVARIAS APARENTES
CRASHBOX/QUADRO DO RADIADOR (SOLDADO) . :	SEM AVARIAS APARENTES
PARALAMA INT. DIANTEI. DIR. :	SEM AVARIAS APARENTES
PARALAMA INT. DIANTEI. ESQ. :	SEM AVARIAS APARENTES

GRUPO BMZ - PAINEL DIANTEIRO INFERIOR E ALMA DO PARA-CHOQUE DIANTEIRO AMASSADO
