SITUAÇÃO GERAL

APROVADO

DADOS GERAIS DO VEÍCULO

NO. LAUDO:	3795134
DATA DE VISTORIA:	19/06/2024 14:59:20
MARCA:	FIAT
MODELO:	STRADA WORKING CD
COR:	BRANCA
ANO FABRICAÇÃO:	2014
ANO MODELO:	2015
PLACA:	PUG6775
RENAVAM:	01014118040
KM:	121800
COMBUSTÍVEL:	FLEX
UNIDADE:	UBERLÂNDIA
CLIENTE:	GRUPO BMZ

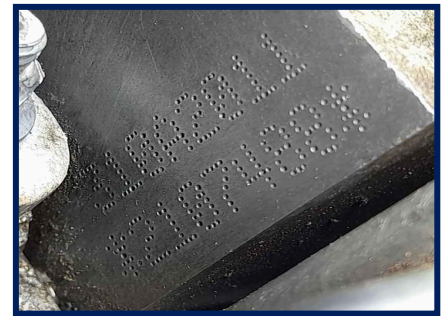
Motor

DENTRO DOS PADRÕES HABITUAIS DO FABRICANTE
 É A MESMA QUE CONSTA NA BIN OU CRLV

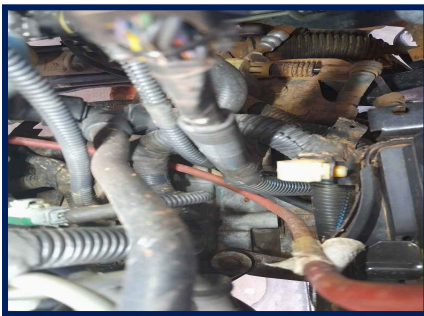
Câmbio

NUMERAÇÃO OBSTRUÍDA (ITEM EXCLUÍDO DO PARECER)
 NÃO POSSUI CADASTRO NA BIN

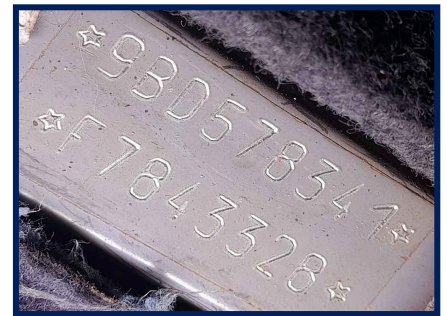
Chassi

NUMERAÇÃO IDENTIFICADORA : DENTRO DOS PADRÕES HABITUAIS DO FABRICANTE
 CHAPA SUPORTE : REGIÃO ÍNTEGRA

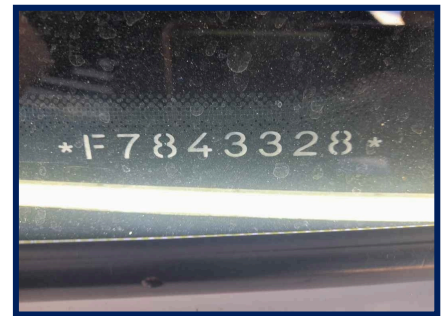
Gravação do vidro

PARABRISA :

GRAVAÇÃO NÃO ORIGINAL / COINCIDE COM O CHASSI

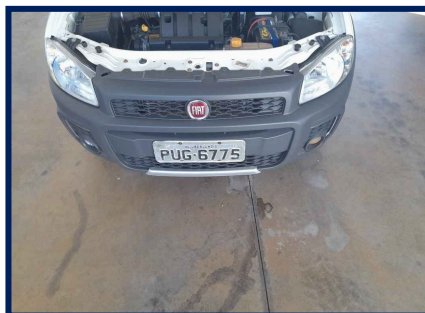
Painel Dianteiro

PAINEL DIANT. INF./SUP. OU ALMA DO PARACHOQUE:

AMASSADO

CORROSÃO INICIAL OU MÉDIA

PAINEL DIANTEIRO COM AMASSADO E CORROSÃO MÉDIA, CRASH BOX DIANTEIRO COM PEQUENA AVARIA, ASSOALHO DA CAÇAMBA COM PEQUENO AMASSADO.

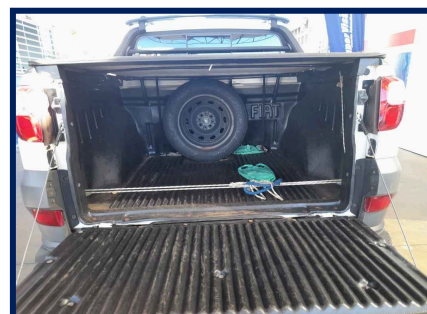
Assoalho Int. Portamalas

ASSOALHO DO PORTAMALAS / CAÇAMBA . :

AMASSADO/AVARIADO
