SITUAÇÃO GERAL

APROVADO COM APONTAMENTO

DADOS GERAIS DO VEÍCULO

NO. LAUDO:	3830610
DATA DE VISTORIA:	27/06/2024 17:39:13
MARCA:	FIAT
MODELO:	UNO WAY 1.0
COR:	BRANCA
ANO FABRICAÇÃO:	2011
ANO MODELO:	2012
PLACA:	NSY2A86
RENAVAM:	00334697921
KM:	91476
COMBUSTÍVEL:	FLEX
UNIDADE:	ALTAMIRA
CLIENTE:	GRUPO BMZ

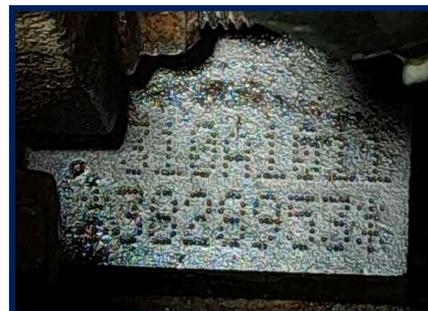
Motor

DENTRO DOS PADRÕES HABITUAIS DO FABRICANTE

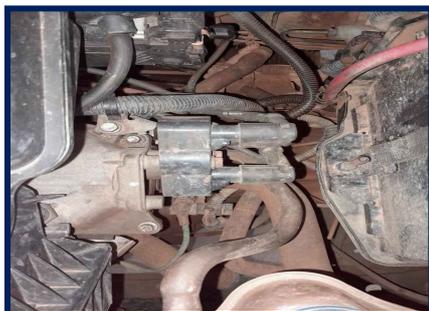
Câmbio

NO. CÂMBIO NO VEÍCULO: OBSTRUÍDA

NUMERAÇÃO OBSTRUÍDA (ITEM EXCLUÍDO DO PARECER)

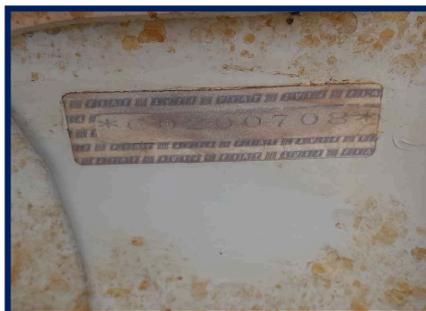
Etiqueta ETA Motor

ETA MOTOR : ETA DENTRO DOS PADRÕES / NUMERAÇÃO COINCIDE COM O CHASSI

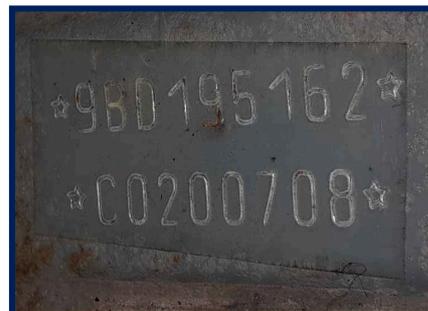
Chassi

NUMERAÇÃO IDENTIFICADORA : DENTRO DOS PADRÕES HABITUAIS DO FABRICANTE

CHAPA SUPORTE : REGIÃO ÍNTEGRA

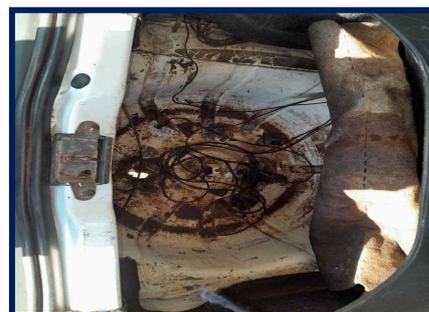
Assoalho Int. Portamalas

ASSOALHO DO MONOBLOCO (HABITÁCULO, ÁREA VISÍVEL) . :	SEM AVARIAS APARENTES (ÁREA VISÍVEL)
ASSOALHO DO PORTAMALAS / CAÇAMBA . :	SEM AVARIAS APARENTES (ÁREA VISÍVEL)
CAIXA DE ESTEPE(DIVISÃO ASSOALHO DO PORTAMALAS):	CORROSÃO INICIAL

PALHETA DO VIDRO TRASEIRO VIGIA AUSENTE, CAIXA DE ESTEPE COM CORROSÃO ACIMA DE 10 CM, PARA BARRO DIANTEIRO DIREITO QUEBRADO, FAROL DE NEBLINA TRINCADO, PARA BARRO DIANTEIRO ESQUERDO DANIFICADO, PUXADOR DE PORTA INTERNO DA PORTA TRASEIRA ESQUERDA QUEBRADO, PLÁSTICO DA PORTA DIANTEIRA DIREITA RACHADO E FURADO E INTERIOR SUJO.
