## APRESENTAÇÃO

| NO. LAUDO: | 3817575 |
| MARCA: | HONDA |
| MODELO: | HR-V EX CVT |

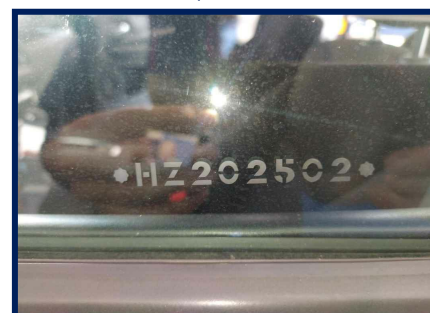
Gravação do vidro

| PARABRISA : | GRAVAÇÃO NÃO ORIGINAL / COINCIDE COM O CHASSI |

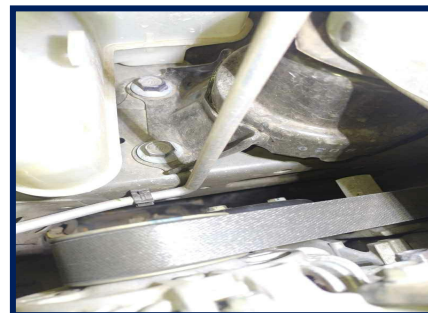
Longarina dianti/direita

| LONGARINA DIANTEI. DIR. : | HASTE REPARADA/AVARIADA |

HASTE DA LONGARINA DIANTEIRA DIREITA COM PONTO DE SOLDA; FOLHA DO PARA-LAMA DIREITO COM SINAIS DE REPARO; AGREGADO DA ALMA DO PARA-CHOQUE DIANTEIRO AMASSADA.

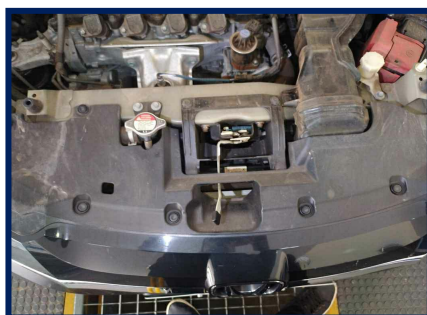
Painel Dianteiro

| PAINEL DIANT. INF./SUP. OU ALMA DO PARACHOQUE: | AMASSADO |
