SITUAÇÃO GERAL

APROVADO

DADOS GERAIS DO VEÍCULO

NO. LAUDO:	3918357
DATA DE VISTORIA:	29/07/2024 17:00:13
MARCA:	CHEVROLET
MODELO:	MONTANA LS2
COR:	BRANCA
ANO FABRICAÇÃO:	2019
ANO MODELO:	2020
PLACA:	QWY5H17
RENAVAM:	NADA CONSTA
KM:	63970
COMBUSTÍVEL:	FLEX
UNIDADE:	PONTA GROSSA
CLIENTE:	GRUPO BMZ

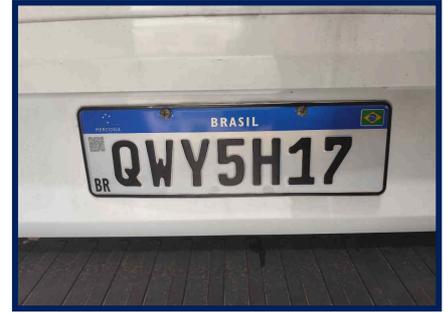
Placa

PLACA DENTROS DOS PADRÕES	
---------------------------	--

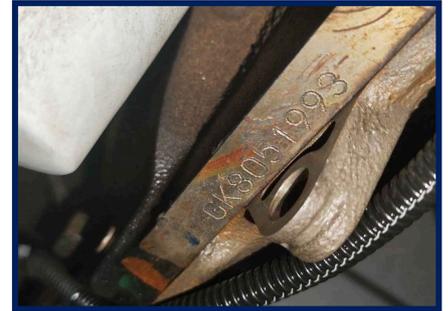
Motor

DENTRO DOS PADRÕES HABITUAIS DO FABRICANTE	
É A MESMA QUE CONSTA NA BIN OU CRLV

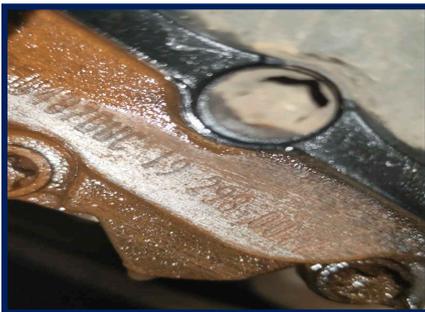
Câmbio

NUMERAÇÃO É A MESMA DA BIN / COINCIDE PARCIALMENTE	
DENTRO DOS PADRÕES HABITUAIS DO FABRICANTE

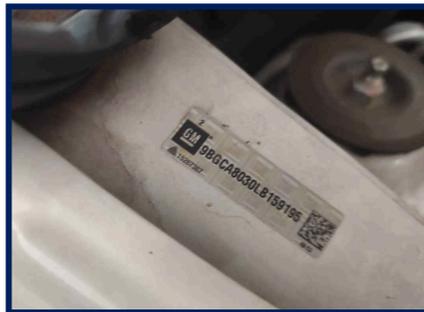
Etiqueta ETA Motor

ETA MOTOR :	ETA DENTRO DOS PADRÕES / NUMERAÇÃO COINCIDE COM O CHASSI
ETA BATENTE DA PORTA :	ETA DENTRO DOS PADRÕES / NUMERAÇÃO COINCIDE COM O CHASSI
ETA ASSOALHO :	ETA DENTRO DOS PADRÕES / NUMERAÇÃO COINCIDE COM O CHASSI
PLAQUETA ANO FABRICAÇÃO :	PLAQUETA OK (NACIONAIS E IMPORT. APÓS 1999)

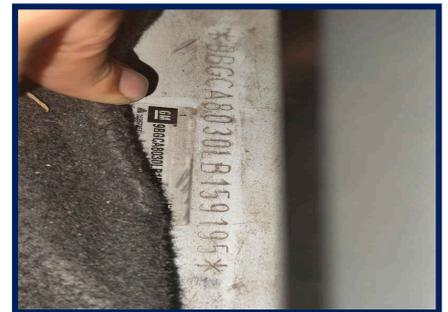
Chassi

NUMERAÇÃO IDENTIFICADORA :	DENTRO DOS PADRÕES HABITUAIS DO FABRICANTE
CHAPA SUPORTE :	REGIÃO ÍNTEGRA

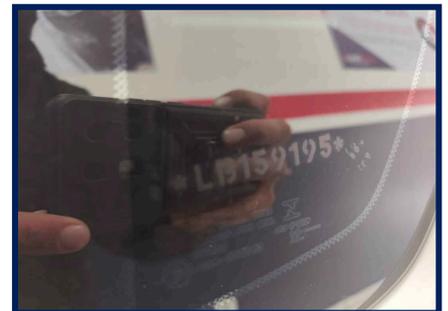
Gravação do vidro

PARABRISA :	SEM GRAVAÇÃO
PORTA DIANTE. ESQ. :	GRAVAÇÃO ORIGINAL / COINCIDE COM O CHASSI
PORTA TRAS. ESQ / LAT TRAS. ESQ. :	GRAVAÇÃO ORIGINAL / COINCIDE COM O CHASSI

VIGIA TRASEIRO. :	GRAVAÇÃO ORIGINAL / COINCIDE COM O CHASSI
PORTA TRAS. DIR / LAT TRAS. DIR. :	GRAVAÇÃO ORIGINAL / COINCIDE COM O CHASSI
PORTA DIANTE. DIR. :	GRAVAÇÃO ORIGINAL / COINCIDE COM O CHASSI

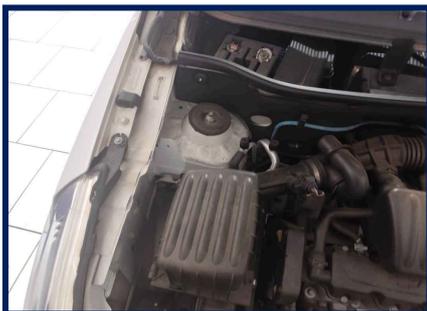
Torre amort diant/direita

LONGARINA DIANTEI. ESQ. :	SEM AVARIAS APARENTES
LONGARINA DIANTEI. DIR. :	SEM AVARIAS APARENTES
TORRE DO AMORTECEDOR DIANTEI. ESQ. :	SEM AVARIAS APARENTES
TORRE DO AMORTECEDOR DIANTEI. DIR. :	SEM AVARIAS APARENTES
PAINEL CORTA FOGO. :	SEM AVARIAS APARENTES
PAINEL DIANT. INF./SUP. OU ALMA DO PARACHOQUE:	SEM AVARIAS APARENTES
CRASHBOX (PARAFUSADO) . :	SEM AVARIAS APARENTES
CRASHBOX/QUADRO DO RADIADOR (SOLDADO) . :	SEM AVARIAS APARENTES
PARALAMA INT. DIANTEI. DIR. :	SEM AVARIAS APARENTES
PARALAMA INT. DIANTEI. ESQ. :	SEM AVARIAS APARENTES

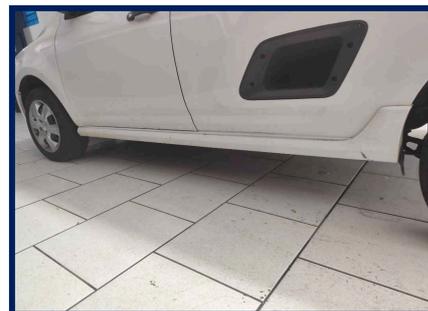
Caixa De Ar Esq

FOLHA LAT. TRASEI. DIR. :	REPARADO
FOLHA LAT. TRASEI. ESQ. :	SEM AVARIAS APARENTES
CAIXA DE AR DIREITA . :	SEM AVARIAS APARENTES
CAIXA DE AR ESQUERDA . :	SEM AVARIAS APARENTES
COLUNA ESQ. (A) . :	SEM AVARIAS APARENTES
COLUNA ESQ. (B) . :	SEM AVARIAS APARENTES
COLUNA ESQ. (C) . :	SEM AVARIAS APARENTES
COLUNA DIR. (A) . :	SEM AVARIAS APARENTES
COLUNA DIR. (B) . :	SEM AVARIAS APARENTES
COLUNA DIR. (C) . :	SEM AVARIAS APARENTES

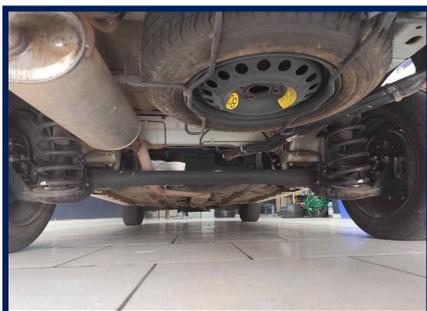
Assoalho Central

ASSOALHO DO MONOBLOCO (HABITÁCULO, ÁREA VISÍVEL) . :	SEM AVARIAS APARENTES (ÁREA VISÍVEL)
ASSOALHO DO PORTAMALAS / CAÇAMBA . :	SEM AVARIAS APARENTES (ÁREA VISÍVEL)
CAIXA DE ESTEPE(DIVISÃO ASSOALHO DO PORTAMALAS):	SEM AVARIAS APARENTES
ALONGAMENTO DE CHASSI (PESADOS) . :	NÃO APLICADO
ESTRUTURA DO TETO . :	SEM AVARIAS APARENTES (ÁREA VISÍVEL)
FOLHA DO TETO . :	REPARADO

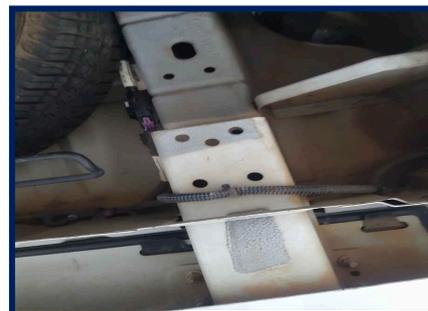
Longarina traseira/esquerda

LONGARINA TRASEI. ESQ. :	SEM AVARIAS APARENTES
LONGARINA TRASEI. DIR. :	SEM AVARIAS APARENTES
CAIXA DE RODA TRASEI. ESQ. :	SEM AVARIAS APARENTES
CAIXA DE RODA TRASEI. DIR. :	SEM AVARIAS APARENTES
PAINEL TRASEIRO . :	SEM AVARIAS APARENTES
CONDIÇÕES DA CAÇAMBA (COMPART. DE CARGA) . :	NÃO APLICADO
PAINEL TRAS. DA CABINE (SEPARAÇÃO CAÇAMBA):	NÃO APLICADO
