LAUDO DE VISTORIA CAUTELAR

SP - CAMPINAS
GKC0939

Marca, Modelo e Ano fabricação/Modelo
FIAT /SIENA ATTRACTIV 1.4
2016/ 2017 - BRANCA - ALCOOL/GASOLINA

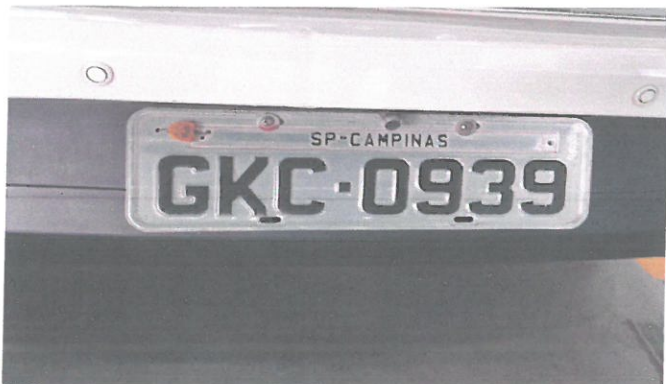
Placas (PIV)

✔ 208 - Sem vestígios de irregularidades.

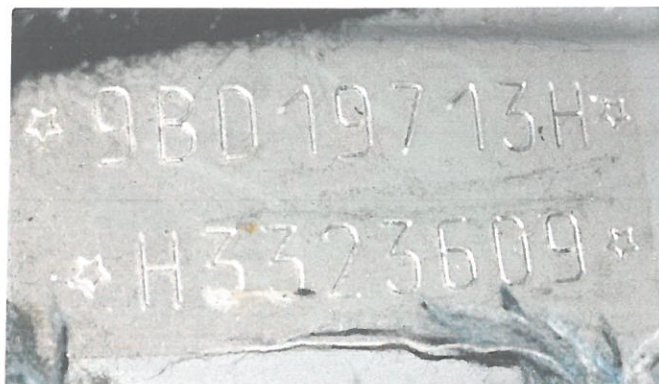
Gravação do Chassi

✔ 018 - Gravação identificadora sem vestígios aparentes de adulteração.

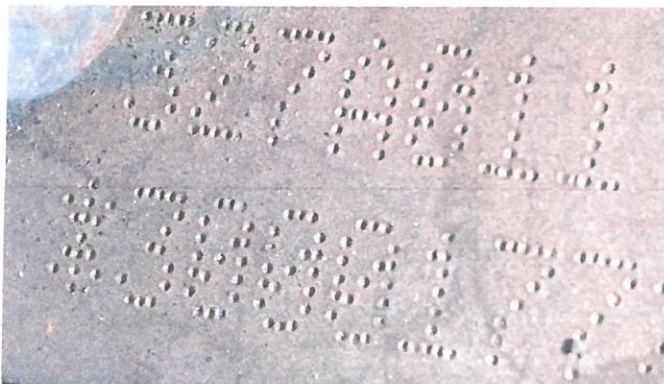
Gravação do Motor

✔ 018 - Gravação identificadora sem vestígios aparentes de adulteração.

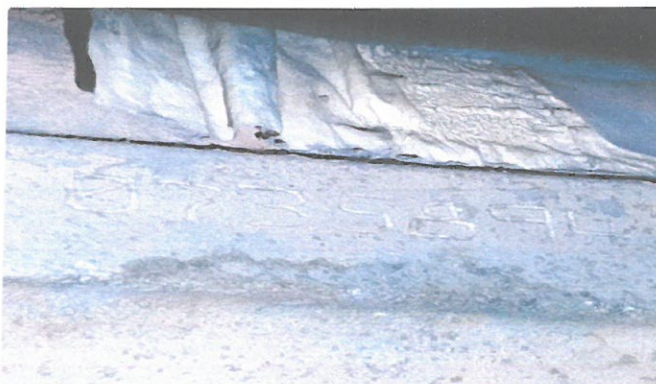
Gravação do Câmbio

✔ 018 - Gravação identificadora sem vestígios aparentes de adulteração.

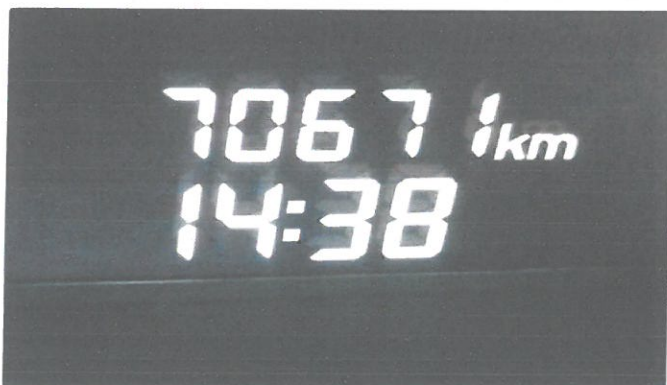
Hodômetro

✔ 249 - Registro fotografado/observado.

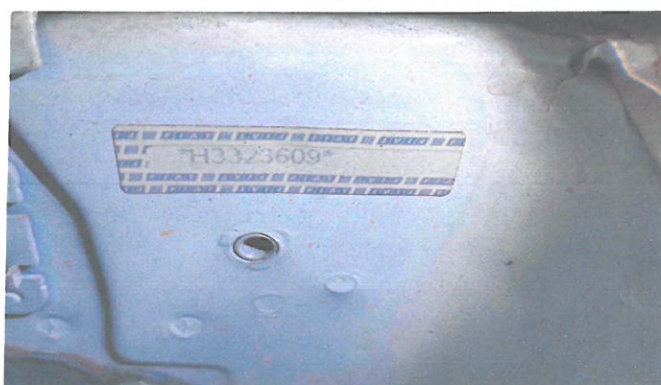
Eta/VIS

✔ 249 - Registro fotografado/observado.

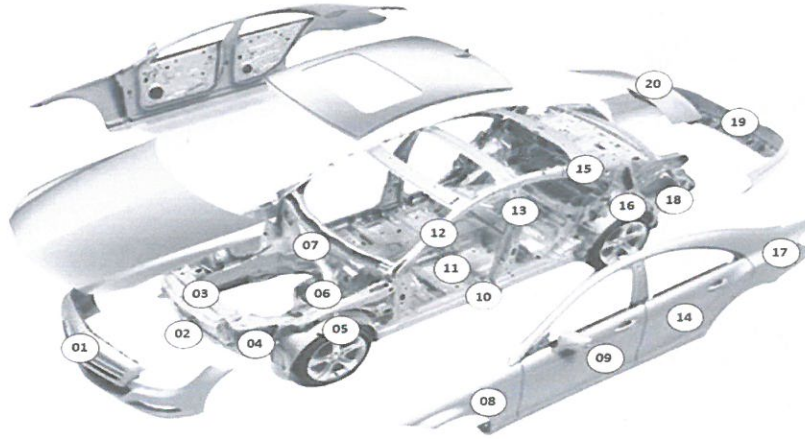
AVALIAÇÃO ESTRUTURAL

1 - Envolvente/para choque dianteiro	Original
2 - Alma para choque diant/painel front infe/crashbox	Original
3 - Painel frontal superior	Original
4 - Longarina dianteira esquerda	Original
5 - Caixa de roda dianteira esquerda	Original
6 - Torre do amortecedor dianteiro esquerdo	Original
7 - Painel corta fogo	Original
8 - Para lama/folha lateral dianteira esquerda	Original
9 - Porta dianteira esquerda	Original
10 - Caixa de ar/soleira esquerda	Original
11 - Assoalho do habitáculo lado esquerdo	Original
12 - Coluna dianteira esquerda	Original
13 - Coluna média/central esquerda	Original
14 - Porta traseira esquerda	Original
15 - Coluna traseira esquerda	Original
16 - Caixa de roda traseira esquerda	Original
17 - Folha lateral traseira esquerda	Original
18 - Longarina traseira esquerda	Original
19 - Envolvente/para choque traseiro	Original
20 - Capô/tampa do porta malas/caçamba/painel traseiro	Original

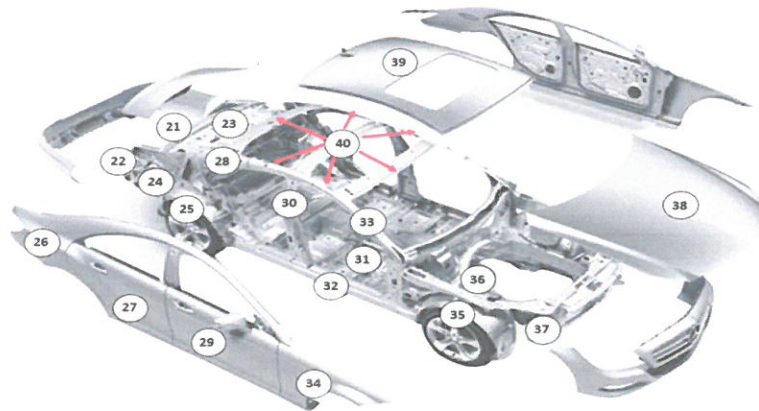
| ● 21 - Painel traseiro | Original |
| ● 22 - Alma do para choque traseiro | Original |
| ● 23 - Assoalho do porta malas/caçamba | Original |
| ● 24 - Longarina traseira direita | Original |
| ● 25 - Caixa de roda traseira direita | Original |
| ● 26 - Folha lateral traseira direita | Original |
| ● 27 - Porta traseira direita | Original |
| ● 28 - Coluna traseira direita | Original |
| ● 29 - Porta dianteira direita | Original |
| ● 30 - Coluna média/central direita | Original |
| ● 31 - Assoalho do habitáculo lado direito | Original |
| ● 32 - Caixa de ar/soleira direita | Original |
| ● 33 - Coluna dianteira direita | Original |
| ● 34 - Para lama/folha lateral dianteira direita | Original |
| ● 35 - Caixa de roda dianteira direita | Original |
| ● 36 - Torre do amortecedor dianteiro direito | Original |
| ● 37 - Longarina dianteira direita | Original |
| ● 38 - Capô/tampa do compartimento do motor | Original |
| ● 39 - Folha do teto/painel traseiro | Original |
| ● 40 - Estrutura do teto | Original |
