SITUAÇÃO GERAL

APROVADO

DADOS GERAIS DO VEÍCULO

NO. LAUDO:	4627802
DATA DE VISTORIA:	09/04/2025 17:30:28
MARCA:	HONDA
MODELO:	HR-V EX CVT
COR:	AZUL
ANO FABRICAÇÃO:	2019
ANO MODELO:	2020
PLACA:	RBN2C58
RENAVAM:	01217191884
KM:	75341
COMBUSTÍVEL:	FLEX
UNIDADE:	GOIANIA - JARDIM AMERICA
CLIENTE:	GRUPO BMZ

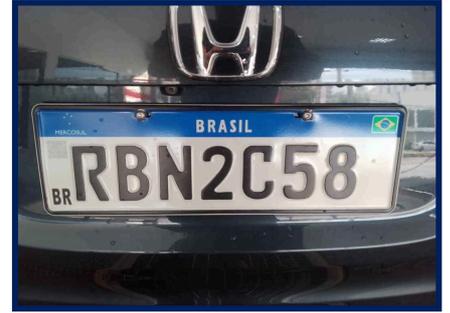
Placa

PLACA DENTROS DOS PADRÕES	
---------------------------	--

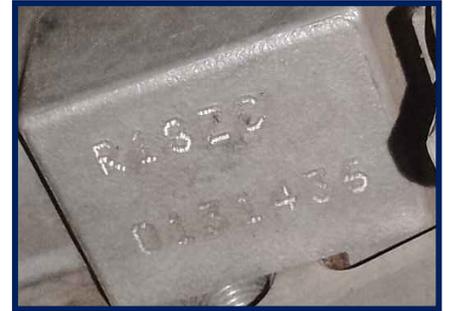
Motor

DENTRO DOS PADRÕES HABITUAIS DO FABRICANTE	
É A MESMA QUE CONSTA NA BIN OU CRLV

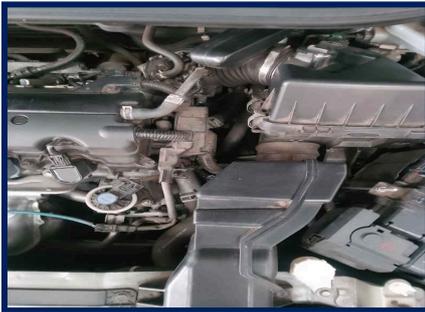
Câmbio

NUMERAÇÃO OBSTRUÍDA (ITEM EXCLUÍDO DO PARECER)	
NÃO POSSUI CADASTRO NA BIN

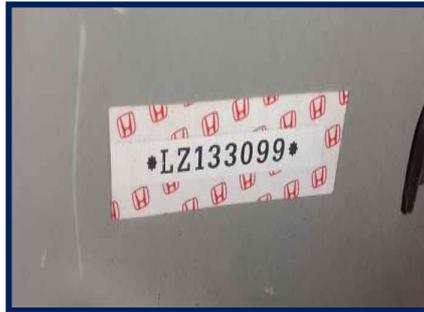
Etiqueta ETA Motor

ETA MOTOR :	ETA DENTRO DOS PADRÕES / NUMERAÇÃO COINCIDE COM O CHASSI
ETA BATENTE DA PORTA :	ETA DENTRO DOS PADRÕES / NUMERAÇÃO COINCIDE COM O CHASSI
ETA ASSOALHO :	NÃO OBRIGATÓRIO
PLAQUETA ANO FABRICAÇÃO :	PLAQUETA OK (NACIONAIS E IMPORT. APÓS 1999)

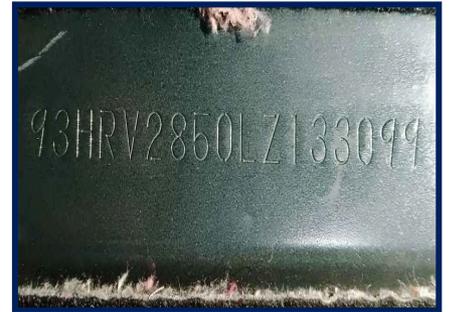
Chassi

NUMERAÇÃO IDENTIFICADORA :	DENTRO DOS PADRÕES HABITUAIS DO FABRICANTE
CHAPA SUPORTE :	REGIÃO ÍNTEGRA

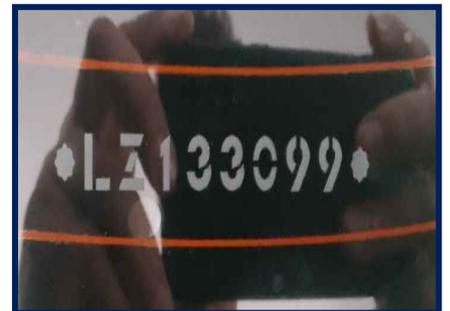
Gravação do vidro

PARABRISA :	GRAVAÇÃO ORIGINAL / COINCIDE COM O CHASSI
PORTA DIANTE. ESQ. :	GRAVAÇÃO ORIGINAL / COINCIDE COM O CHASSI
PORTA TRAS. ESQ / LAT TRAS. ESQ. :	GRAVAÇÃO ORIGINAL / COINCIDE COM O CHASSI

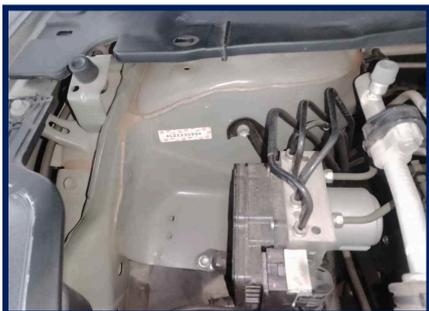
Torre amort diant/direita

LONGARINA DIANTEI. ESQ. :	SEM AVARIAS APARENTES
LONGARINA DIANTEI. DIR. :	SEM AVARIAS APARENTES
TORRE DO AMORTECEDOR DIANTEI. ESQ. :	SEM AVARIAS APARENTES
TORRE DO AMORTECEDOR DIANTEI. DIR. :	SEM AVARIAS APARENTES
PAINEL CORTA FOGO. :	SEM AVARIAS APARENTES
PAINEL DIANT. INF./SUP. OU ALMA DO PARACHOQUE:	SEM AVARIAS APARENTES
CRASHBOX (PARAFUSADO) . :	SEM AVARIAS APARENTES
CRASHBOX/QUADRO DO RADIADOR (SOLDADO) . :	SEM AVARIAS APARENTES
PARALAMA INT. DIANTEI. DIR. :	SEM AVARIAS APARENTES
PARALAMA INT. DIANTEI. ESQ. :	SEM AVARIAS APARENTES

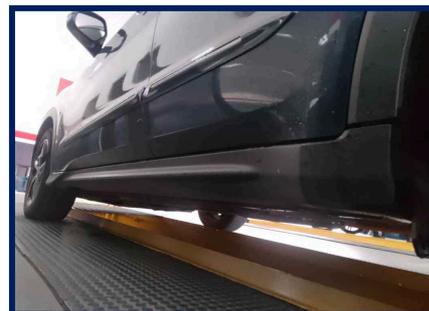
Caixa De Ar Esq

FOLHA LAT. TRASEI. DIR. :	SEM AVARIAS APARENTES
FOLHA LAT. TRASEI. ESQ. :	SEM AVARIAS APARENTES
CAIXA DE AR DIREITA . :	SEM AVARIAS APARENTES
CAIXA DE AR ESQUERDA . :	SEM AVARIAS APARENTES
COLUNA ESQ. (A) . :	SEM AVARIAS APARENTES
COLUNA ESQ. (B) . :	SEM AVARIAS APARENTES
COLUNA ESQ. (C) . :	SEM AVARIAS APARENTES
COLUNA DIR. (A) . :	SEM AVARIAS APARENTES
COLUNA DIR. (B) . :	SEM AVARIAS APARENTES
COLUNA DIR. (C) . :	SEM AVARIAS APARENTES

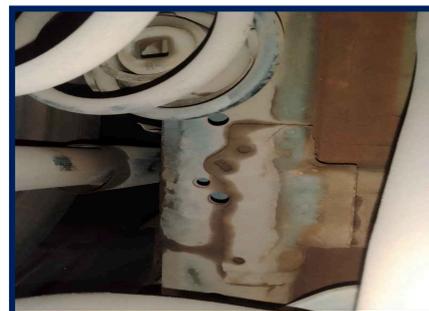
Longarina traseira/esquerda

LONGARINA TRASEI. ESQ. :	SEM AVARIAS APARENTES
LONGARINA TRASEI. DIR. :	SEM AVARIAS APARENTES
CAIXA DE RODA TRASEI. ESQ. :	SEM AVARIAS APARENTES
CAIXA DE RODA TRASEI. DIR. :	SEM AVARIAS APARENTES
PAINEL TRASEIRO . :	SEM AVARIAS APARENTES
CONDIÇÕES DA CAÇAMBA (COMPART. DE CARGA) . :	NÃO APLICADO
PAINEL TRAS. DA CABINE (SEPARAÇÃO CAÇAMBA):	NÃO APLICADO
