DATA:	27/12/2022	STATUS:	APROVADO C/ APONTAMENTO.
CLIENTE:	GRUPO BMZ	Nº DO LAUDO:	2322124
UNIDADE:	BELO HORIZONTE PORTAL	VISTORIADOR:	RAPHAEL RODRIGUES MOREIR

FABRICANTE/MARCA:	FORD	MODELO/VERSÃO:	FIESTA GL CLASS
ANO FAB./MODELO:	2000 / 2000	COR:	PRATA
PLACA:	GYO4F78	CIDADE:	BELO HORIZONTE
Nº DO CHASSI NO VEÍC.:	9BFBDFZFHAYB315815	Nº DO MOTOR NO VEÍC.:	C4EY315815
Nº DO CHASSI NA BIN:	9BFBDFZFHAYB315815	Nº DO MOTOR NA BIN:	C4EY315815
Nº DO CHASSI NO CRLV:	9BFBDFZFHAYB315815	Nº DO MOTOR NO CRLV:	0
Nº DO CÂMBIO NO VEÍC.:	0	COMBUSTÍVEL:	GASOLINA
Nº DO CÂMBIO NA BIN:	0	KM:	160243

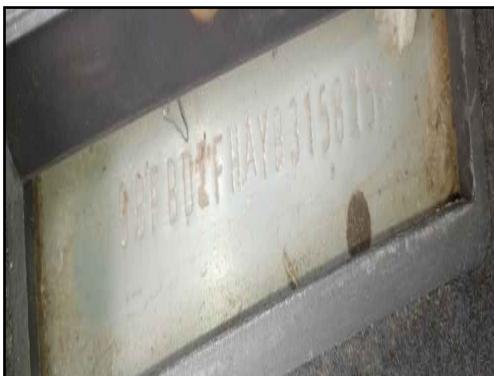
CHASSI

- DENTRO DOS PADRÕES DO FABRICANTE

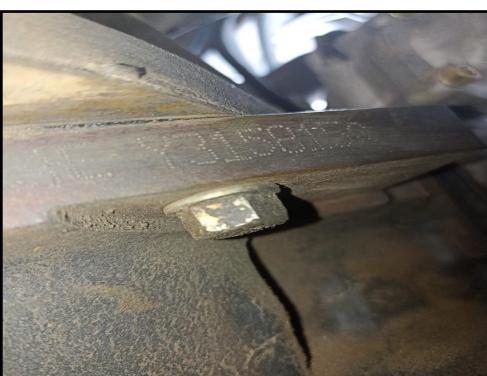
MOTOR

- DENTRO DOS PADRÕES
- É A MESMA QUE CONSTA NA BIN

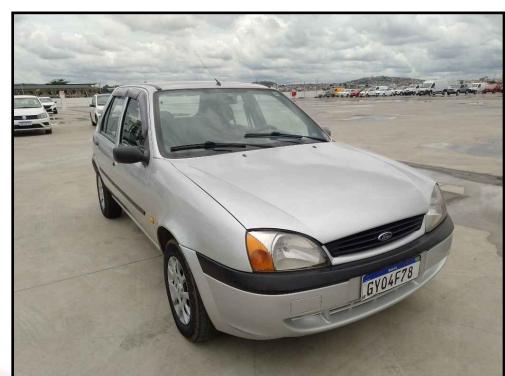
FRENTE

- PAINEL DIANTEIRO RECUPERADO.
- CRASH BOX DIANTEIRO RECUPERADO.
- PARA LAMA INTERNO ESQUERDO REPARADO.

- AVARIA / REPARAÇÃO NA REGIÃO DIANTEIRA DA CARROCERIA

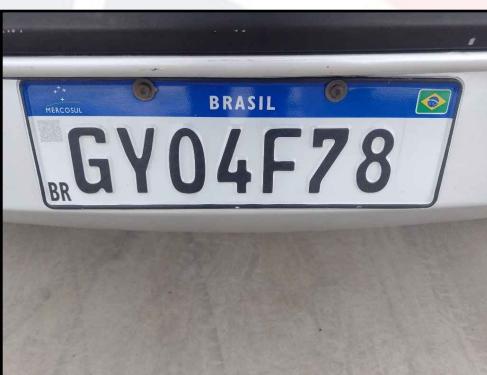
- PLACA E TARJETA EM CONFORMIDADE

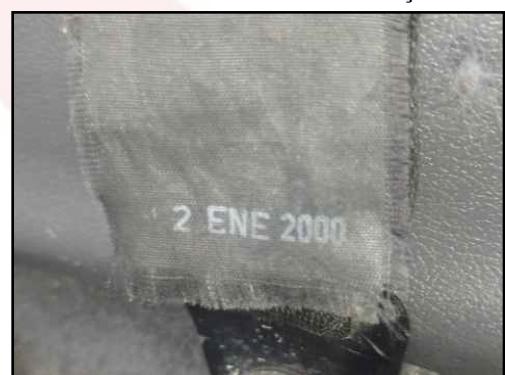
DATA DO CINTO DE SEGURANÇA

- DIANTEIRO DIREITO
- COMPATÍVEL COM O ANO DO VEÍCULO -
- DIANTEIRO ESQUERDO
- COMPATÍVEL COM O ANO DO VEÍCULO -
- TRASEIRO DIREITO
- COMPATÍVEL COM O ANO DO VEÍCULO -
- TRASEIRO ESQUERDO
- COMPATÍVEL COM O ANO DO VEÍCULO -

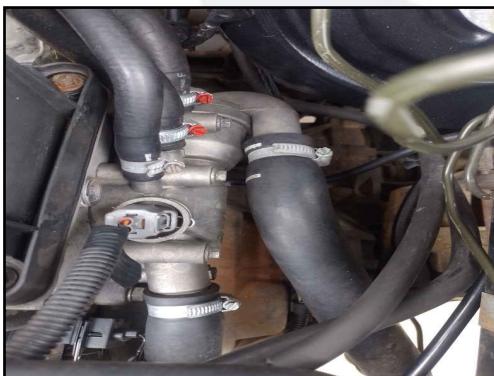
CÂMBIO

- OBSTRUÍDA / SEM ACESSO (ITEM EXCLUÍDO DE PARECER)

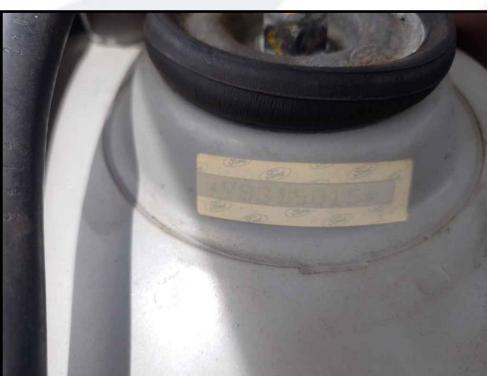
ETIQUETA ETA MOTOR

- ASSOALHO
- NÃO OBRIGATÓRIA
- BATENTE DA PORTA
- ORIGINAL / DENTRO DOS PADRÕES DO FABRICANTE
- COMPARTIMENTO DO MOTOR
- ORIGINAL / DENTRO DOS PADRÕES DO FABRICANTE

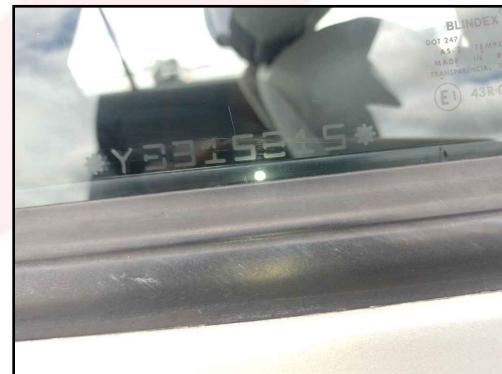
GRAVAÇÃO DO VIDRO

- VIDRO DA PORTA DIANTEIRA DIREITA
- ORIGINAL / DENTRO DOS PADRÕES DO FABRICANTE -
- VIDRO DA PORTA DIANTEIRA ESQUERDA
- ORIGINAL / DENTRO DOS PADRÕES DO FABRICANTE -
- VIDRO DA PORTA TRASEIRA DIREITA
- ORIGINAL / DENTRO DOS PADRÕES DO FABRICANTE -
- VIDRO DA PORTA TRASEIRA ESQUERDA
- ORIGINAL / DENTRO DOS PADRÕES DO FABRICANTE -
- VIDRO DIANTEIRO (PARA-BRISA)
- ORIGINAL / DENTRO DOS PADRÕES DO FABRICANTE -
- VIDRO TRASEIRO (VIGIA)
- ORIGINAL / DENTRO DOS PADRÕES DO FABRICANTE -
