PLACA: DRB4I48  
MODELO DO VEÍCULO: MMC/PAJERO TR4

# VISTORIA CAUTELAR

## APROVADO COM APONTAMENTO

| NO. LAUDO: | 3151657 |

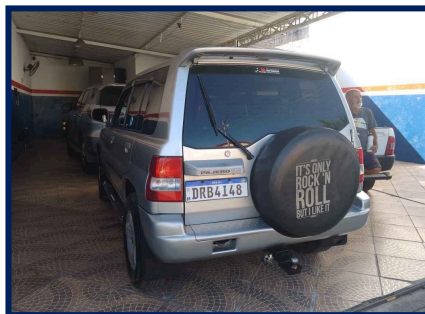
Traseira

PAINEL TRASEIRO . :

SEM AVARIAS APARENTES

ARCO DO TETO DO PORTA MALAS EM ESTADO ACENTUADO DE CORROSÃO. PAINEL TRASEIRO LEVEMENTE AMASSADO. VEÍCULO COM REPAROS DE FUNILARIA E PINTURA.

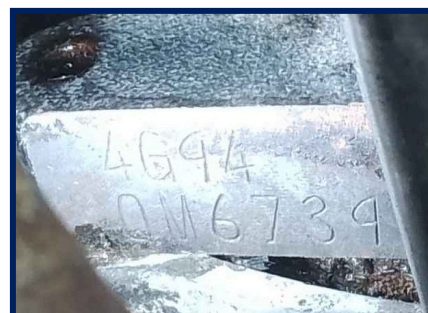
Motor

DENTRO DOS PADRÕES HABITUAIS DO FABRICANTE

É A MESMA QUE CONSTA NA BIN OU CRLV

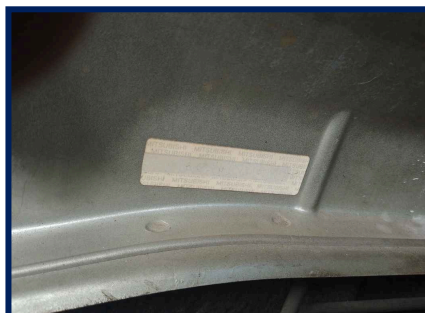
Etiqueta ETA Motor

ETA MOTOR : ETA DENTRO DOS PADRÕES / NUMERAÇÃO COINCIDE COM O CHASSI

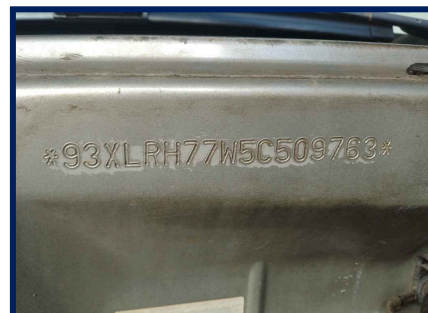
Chassi

NUMERAÇÃO IDENTIFICADORA : DENTRO DOS PADRÕES HABITUAIS DO FABRICANTE

CHAPA SUPORTE : REGIÃO ÍNTEGRA

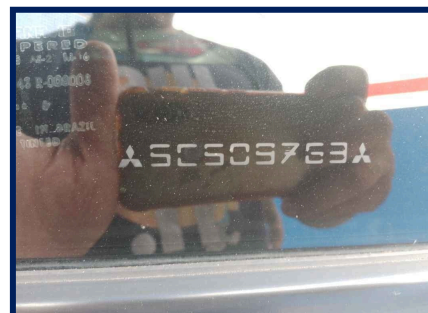
Gravação do vidro

GRAVAÇÃO ORIGINAL / COINCIDE COM O CHASSI

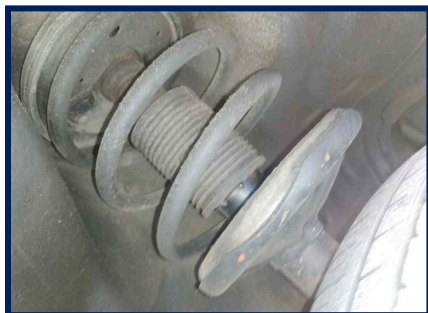
Torre amort diant/direita

SEM AVARIAS APARENTES

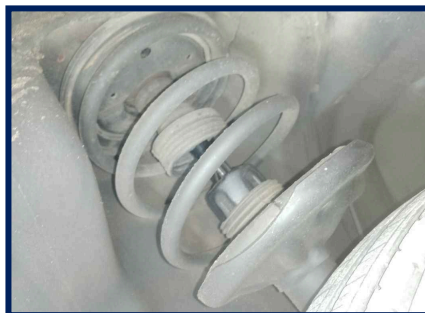
Torre amort diant/esquer

SEM AVARIAS APARENTES

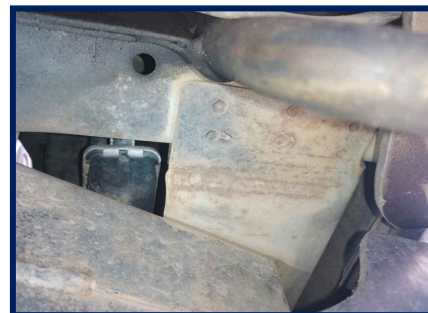
Longarina dianti/direita

SEM AVARIAS APARENTES

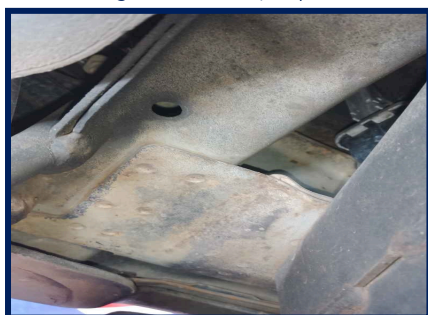
Longarina dianteira/esquerda

SEM AVARIAS APARENTES

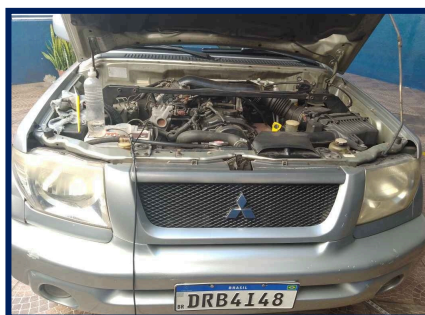
Painel Dianteiro

SEM AVARIAS APARENTES

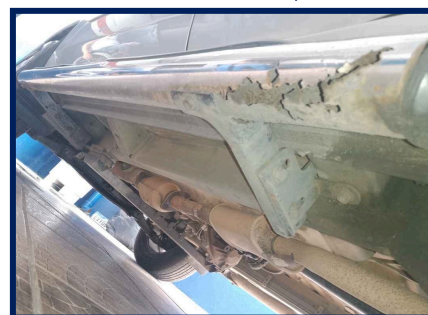
Caixa De Ar Esq

SEM AVARIAS APARENTES

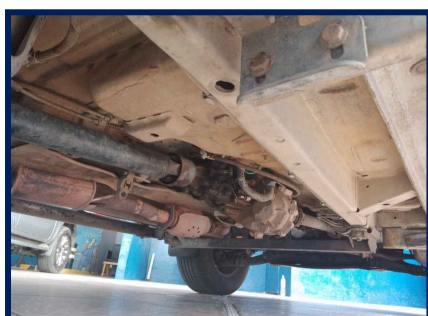
Assoalho Central

SEM AVARIAS APARENTES (ÁREA VISÍVEL)

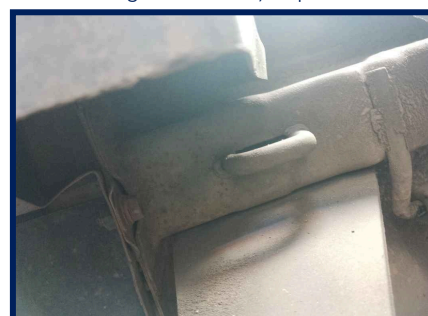
Longarina traseira/esquerda

SEM AVARIAS APARENTES

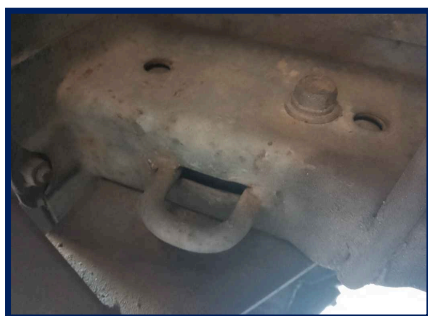
Longarina traseira/direita

SEM AVARIAS APARENTES

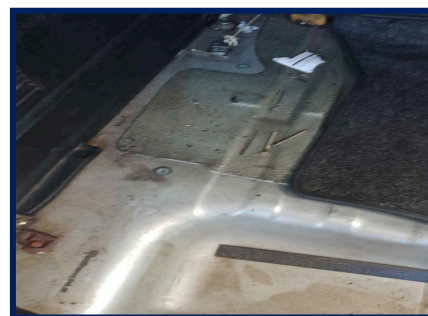
Assoalho Int. Portamalas

SEM AVARIAS APARENTES (ÁREA VISÍVEL)

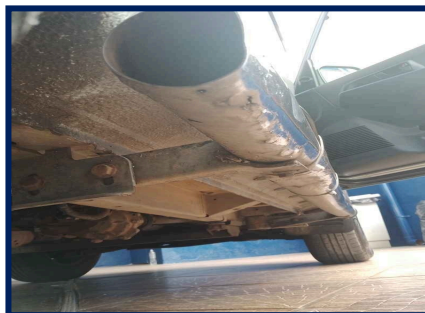
CAIXA DE AR DIR.

SEM AVARIAS APARENTES
